## Landbrukssak GBNR 498/7 Mellingen - Rapport frå arealkontroll av produksjonstilskot 2021

### Rapport frå arealkontroll -søknad om produksjonstilskot 15.10.21

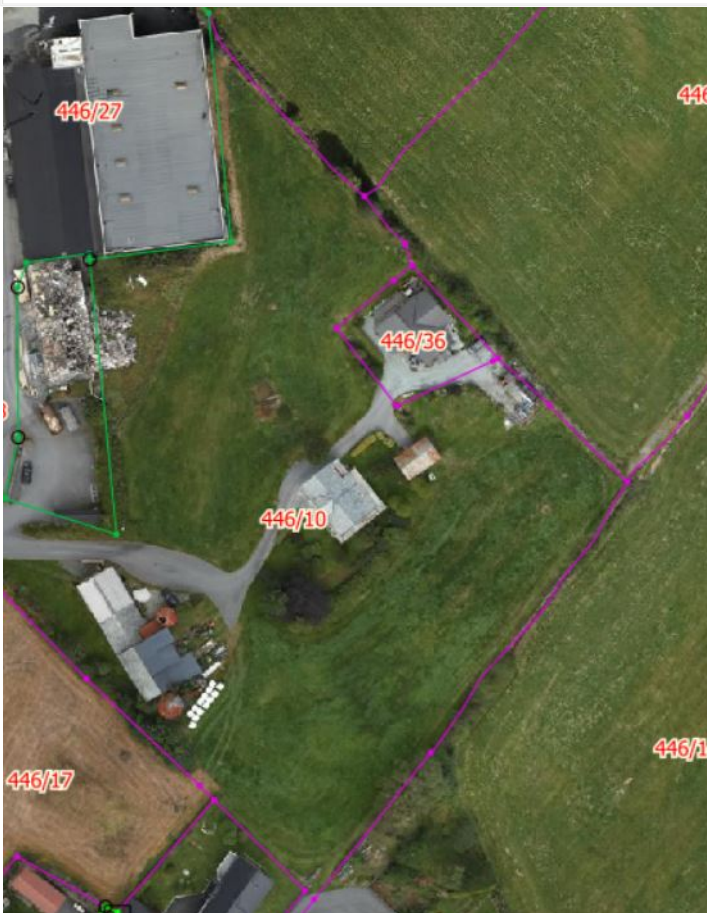
Vanleg jordbruksproduksjon	Arealkontroll	Ja/Nei	Kommentarar
<b>Arealet er hausta/beita</b> - minimum 1 gong i vekstsesongen	- er det utført gjødsling, slått/beiting, jordarbeiding, -såing, plantevern e.l	Ja	Det er klare teikn til drift av areala og ein tydeleg grønfarge.
<b>Drifta har næringsmessig preg og god agronomisk praksis</b> -Arealet skal ikkje skilja seg vesentleg frå området rundt	Framstår arealet som i drift/ stelt?	Ja	Ser ut til å vera i god hevd
<b>Areal ute av drift</b> -er det noko areal ført som ute av drift på søknaden	Ser arealet ut som det ikkje har vorte slått/beita i vekstsesongen	Nei	Ikkje teikn til at arealet er ute av drift på bakgrunn av dronefilm/flyfoto.
<b>Miljøkrav – kulturlandskap</b> Inngrep som t.d. fjerning av steingardar, sprenging av åkerholmar m.m.	Er det gjort inngrep som forringar kulturlandskapet ?	Nei	
<b>Miljøkrav - vegetasjonssone</b> (normal hausting/skjøtsel er tillate)	Er det 2 meter vegetasjonssone til bekk, elv og vatn?		Ikkje aktuelt fordi ligg ingen bekk på denne teigen.

Ut frå vurderingane av dronebilete finn kommunen at dei omsøkte areala er i tråd med vilkår om vanleg jordbruksproduksjon og miljøkrava i forskrift om produksjonstilskot og ser ut til å vera i god drift.
