Dato:
01.02.2022

Landbrukssak GBNR 451/2 Morken Indre - Rapport frå kontroll av søknad om produksjonstilskot

Rapport frå arealkontroll -søknad om produksjonstilskot 15.10.21

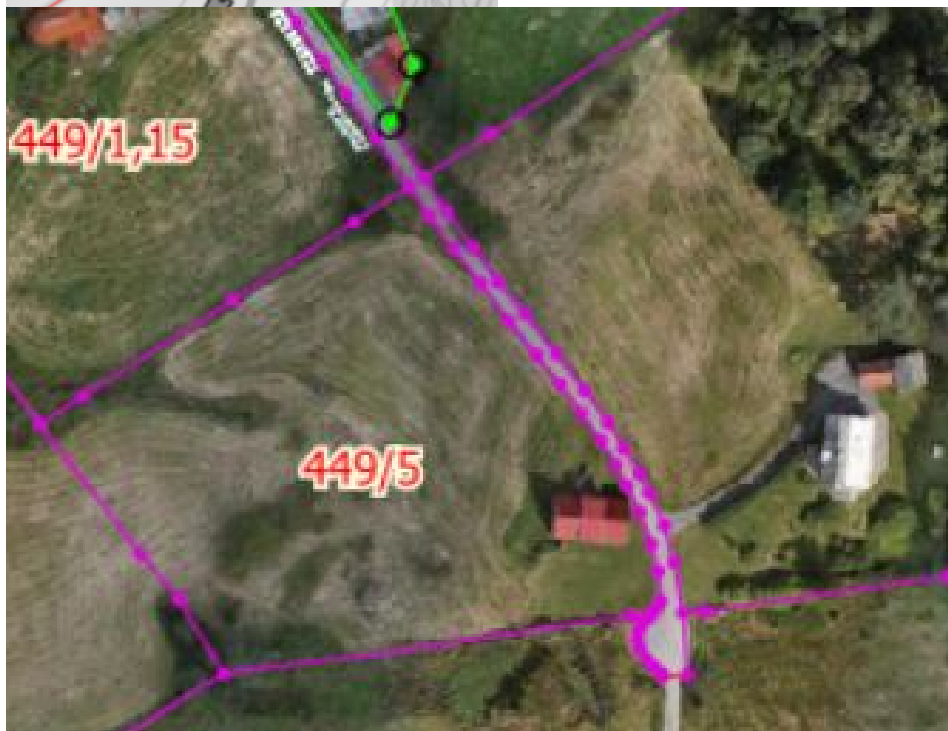
Arealet er brukt, men ikkje mulig å sjå om det er slått eller beitepussa.

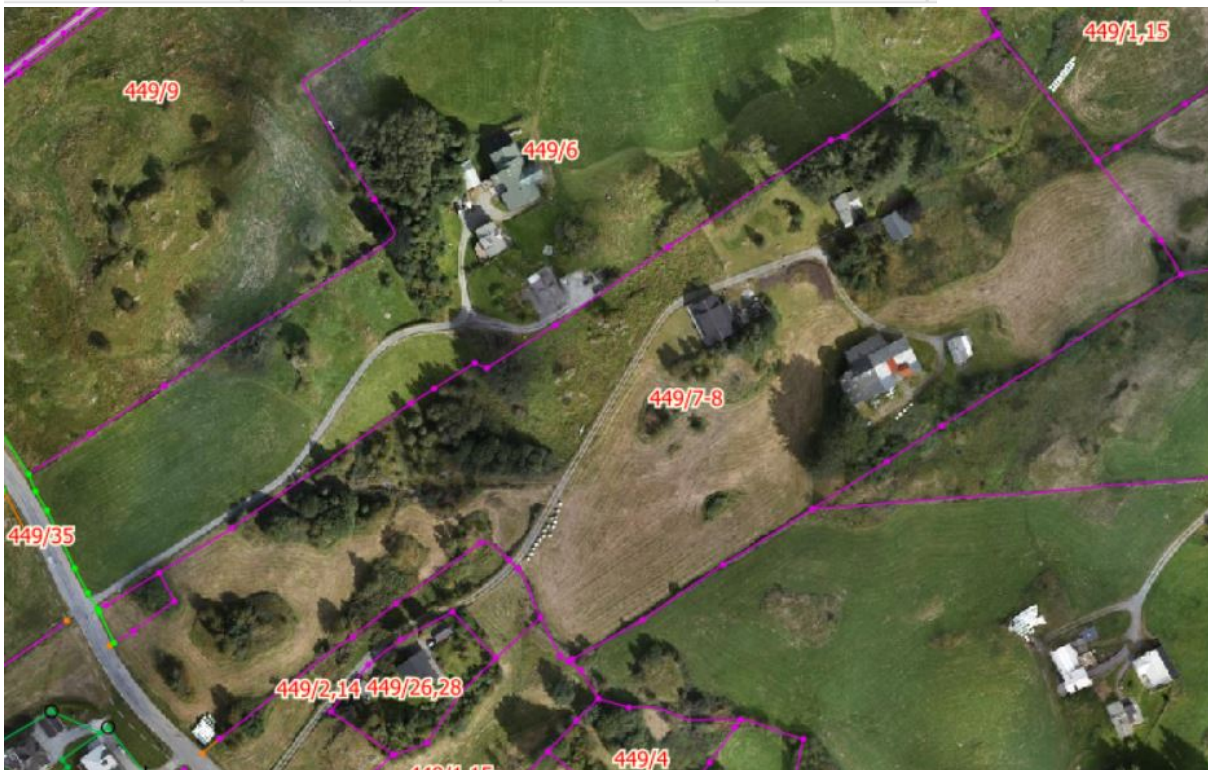
Tre areal er vanskeleg å sjå om dei har vore slått eller beita eller berre beitepussa jf plentraktor i bilde til venstre. Arealet er søkt på i PT.

Mesteparten av arealet ser ut til å vera i drift og oppfyller difor vilkåret om vanleg jordbruksproduksjon og miljøkrav. På tre areal er ein usikker på om det har vore i drift. Areal som ikkje har vore brukt (hausta eller beite) denne vekstsesongen skal førast som areal ute av drift i søknad om produksjonstilskot.
