NOTAT

OPPDRAAG	Vassbygdvegen 279	DOKUMENTKODE	10242362-01-RIGm-NOT-001
EMNE	Vurdering av avrenning fra anleggsarbeid i forbindelse med utbedring av kjerrevei	TILGJENGELIGHET	Åpen
OPPDRAAGSGIVER	Olav Birkeland Bergsvik	OPPDRAAGSLEDER	Astrid Lemme
KONTAKTPERSON	Olav Birkeland Bergsvik	SAKSBEHANDLER	Øyvind Sivertsen
KOPI		ANSVARLIG ENHET	10233012 Miljørådgivning Vest

Vurdering av avrenning fra anleggsarbeid i forbindelse med utbedring av kjerrevei

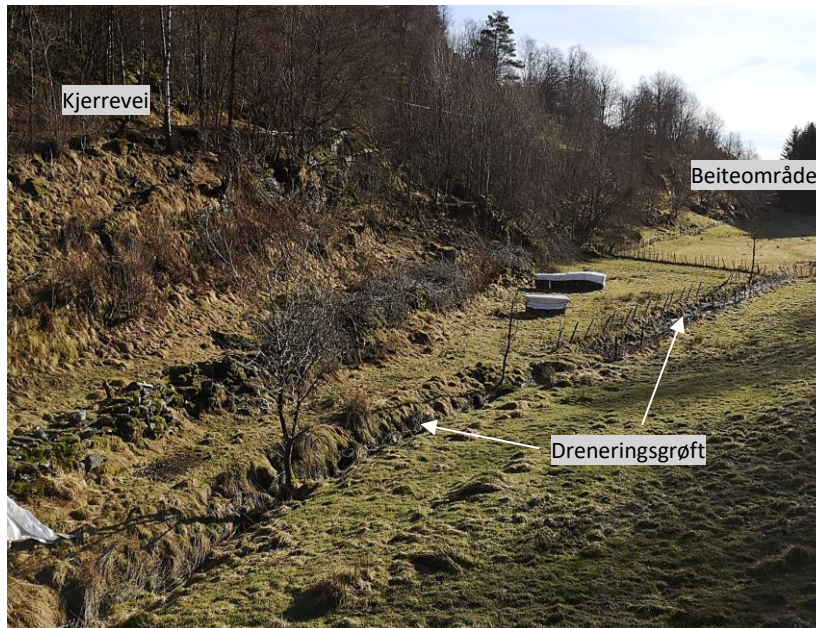
Figur 3 Foto av dreneringsgrøfter og beiteområdet. I venstre bildekant vises skråningen opp til kjerreveien. Foto er tatt mot sørøst av Multiconsult.

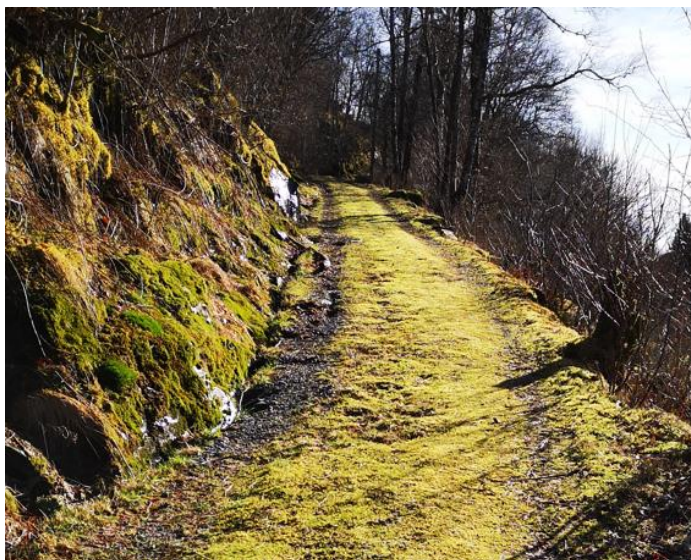
Toppdekket på kjerreveien består av organisk materiale iblandet sand, grus og stein. Det er usikkert hva slags løsmasser som ligger under toppdekket. Berg i dagen kan sees stedvis langs veien (Figur 4), men det er usikkert om veien er anlagt på berg eller på stedlige løsmasser. Kjerreveien er på utsiden mot vest stedvis murt opp med steiner (Figur 5). Det er etablert enkelte stikkrenner i rør for overvann med utløp like vest langs veien.

Figur 4 Kjerreveien sett oppover mot sør/sørøst. Berg i dagen kan sees stedvis langs veiens venstre side. Foto er tatt av Multiconsult.

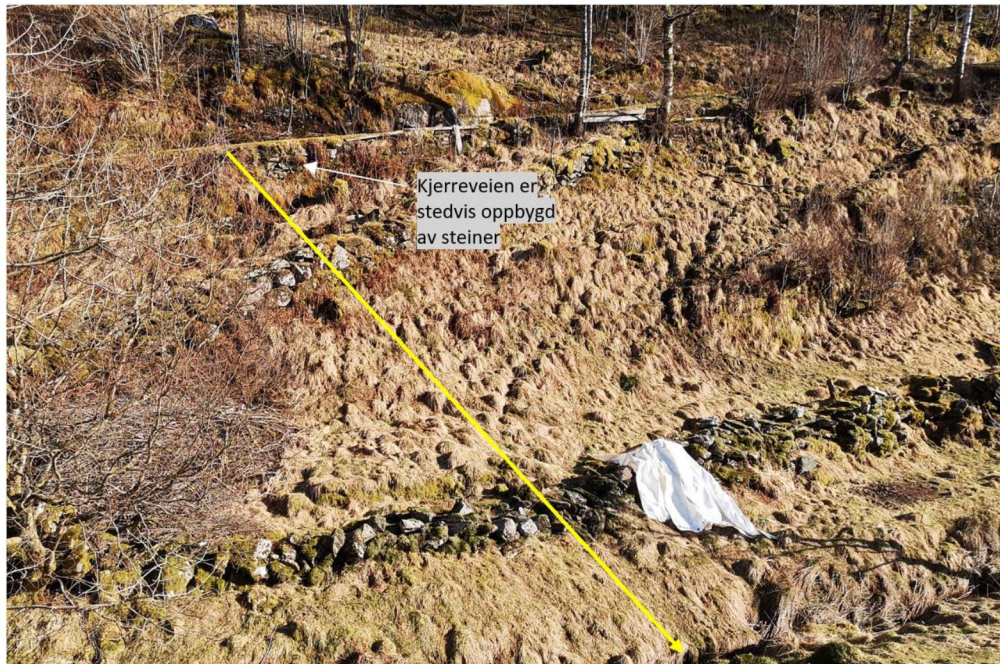
Figur 5 Kjerreveien og området nedstrøms veien. Dreneringsgrøften vises nederst i høyre bildekant. Avstanden fra kjerreveien til dreneringsgrøften er ca. 15 m i luftlinje. Foto er tatt mot øst av Multiconsult.

Dersom overflatevann/avrenningsvann fra anleggsarbeidene ledes til utslipp like ved vestkanten av kjerreveien, vil det være en 15–45 m stor buffersone mellom anleggsområdet og dreneringsgrøften. Fra sør-enden av kjerreveien (dvs. fra veikrysset Vassbygdvegen/kjerreveien) til bekken som renner ut i Storavatnet vil det være en buffersone på ca. 25 m, mens det fra sør-enden av kjerreveien til Storavatnet vil være en buffersone på ca. 90 m. På bakgrunn av observasjonene som er gjort på området antas løsmassene i buffersonen å bestå hovedsakelig av organisk materiale (jord/torv) iblandet sand og stein. Det er vurdert at buffersonen med løsmasser er stor nok til at partikler i overvannet som infiltreres i løsmassene i buffersonen vil bli tilstrekkelig sedimentert/bundet opp i løsmassene, og at resipientene derav ikke vil bli påvirket av partikkelavrenning fra anleggsarbeidet.

- Inngrep i den naturlige vegetasjonen i buffersonen vest for kjerreveien bør unngås for å ha størst mulig buffersone mot resipientene.
- Eventuell masseforflytning/masseutskifting i tiltaksområdet anbefales utført i perioder med lite nedbør.
