## ► **Fv 565 Alversund bru**

Orienterande miljøteknisk grunnundersøking - datarapport

Oppdragsnr.: 52106503 Dokumentnr.: RIM-01 Versjon: J02 Dato: 2022-09-20

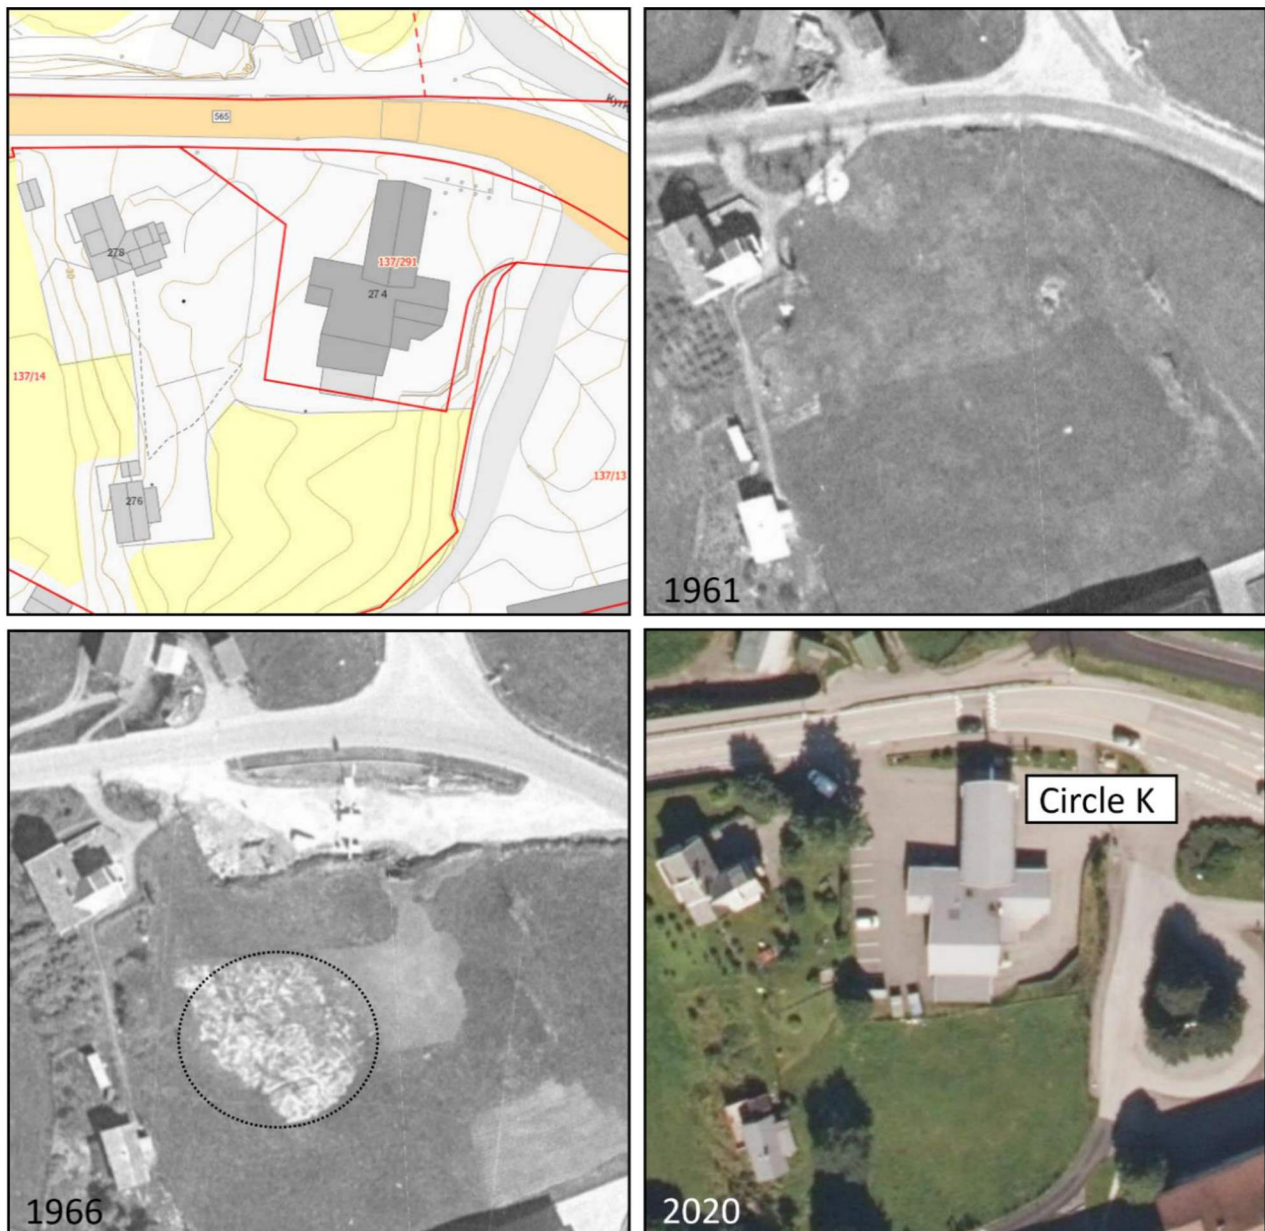
På gnr./bnr. 137/291 ligg bensinstasjonen Circle K Gabben. Bensinstasjonen har vore i drift sidan 1970-talet. Generelt kan grunnen i områda rundt bensinstasjonar vere forureina av blant anna oljeprodukt, BTEX, PAH, bly og andre tungmetall [7]. Markarealet i austre del av gnr./bnr. 137/14 har truleg blitt tilført fyllmassar på

1960-talet (sjå historiske foto i Figur 3). Det er sannsynleg at ein på den tida hadde lite kontroll på eventuell forureining i tilførte massar.

Figur 3: Kart over eigedomar og historiske flyfoto frå området mellom fv 565 og Alversund skule. Bensinstasjonen Circle K Gabben ligg på tomte gnr./bnr. 137/291. Stipla sirkel på fotografiet frå 1966 viser område med mogleg tilførte fyllmassar på tomte gnr./bnr. 137/14.

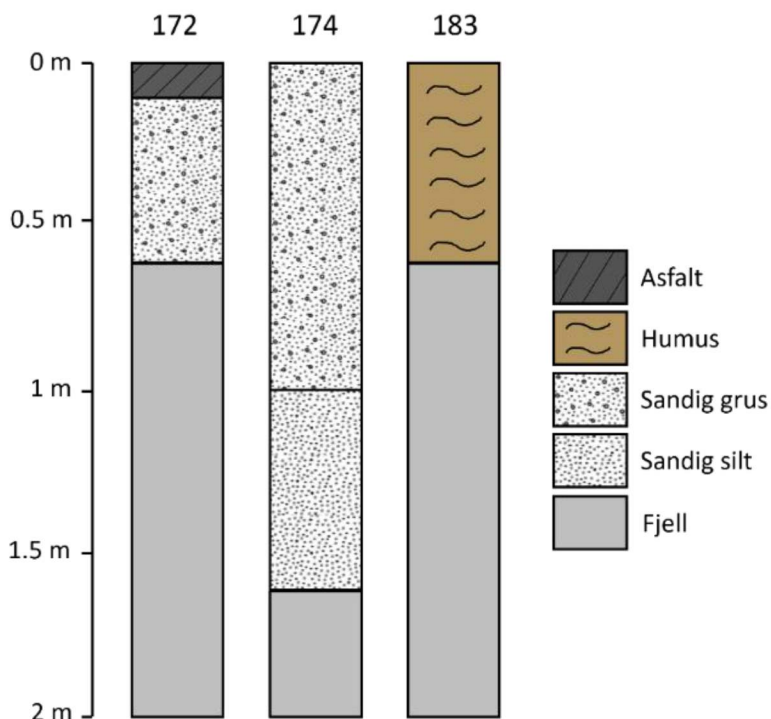
Figur 5: Borelogg frå punkta som blei prøvetatt til miljøundersøkingar.

Massane frå det asfalterte området vest for bensinstasjonen på gnr./bnr. 137/291 (punkt 172) og vestre del av markarealet bak bensinstasjonen (punkt 174) bestod i hovudsak av sand og grus. Fyllmassane søraust for bensinstasjonen (punkt 183) bestod av humus iblanda grus. Figur 5 skildrar prøvematerialet som blei henta opp frå kvart borepunkt.

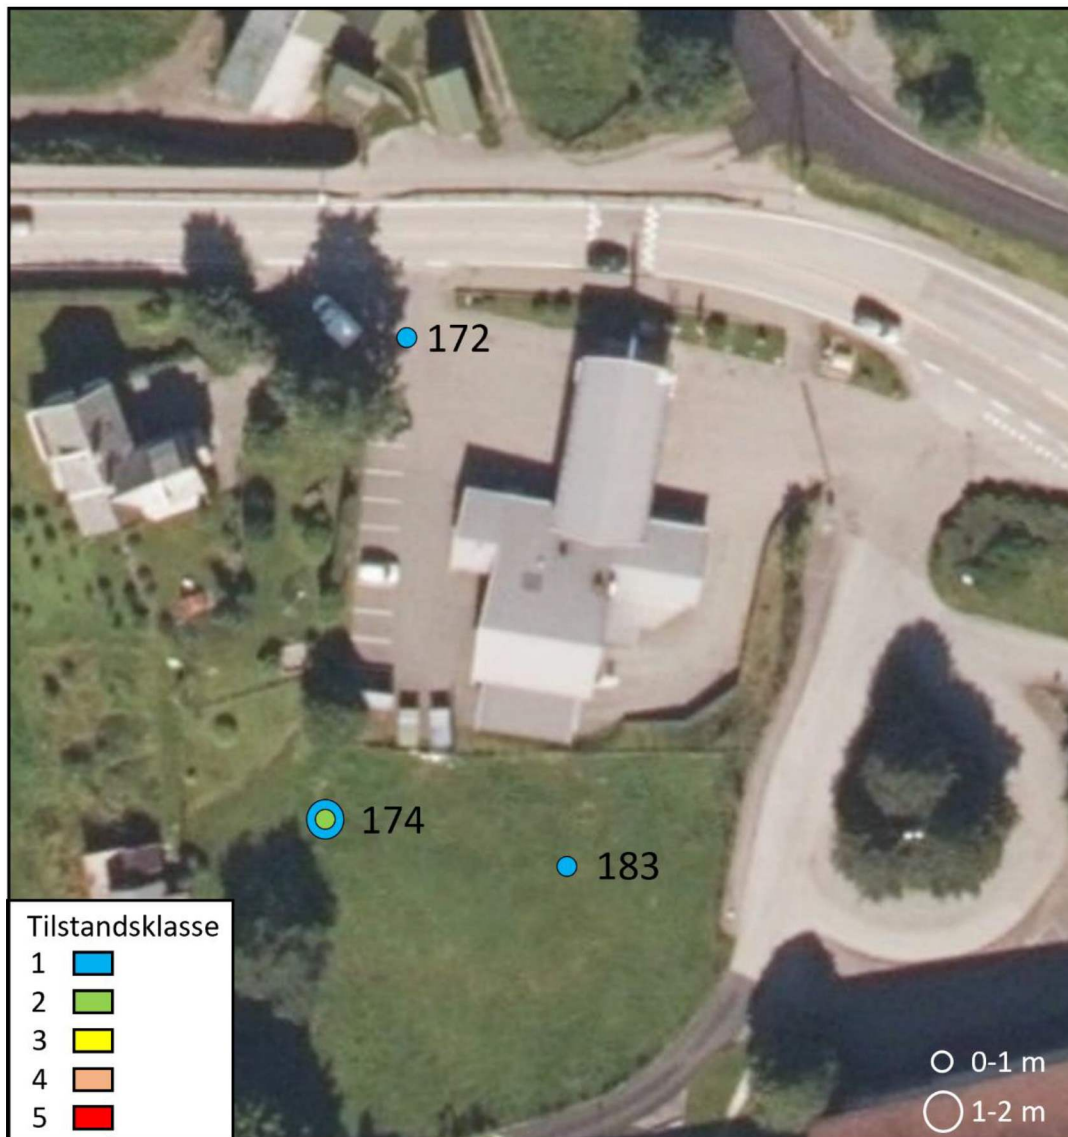
Figur 6. Prøvetatte borepunkt med tilstandsklasse.

Tabell 2 viser analyseresultat for prøver frå tomtene gnr./bnr. 137/291 og 137/14 i planområdet for ny bru over Alverstraumen. Analysebevis frå Eurofins er vedlagt rapporten. Figur 6 viser prøvetatte borepunkt fargelagt med tilhøyrande tilstandsklasse.

I tre av prøvene (172, 174 djup 1-1,6 m og 183) er det ikkje påvist overskridingar av normverdi, og massane reknast som reine (tilstandsklasse 1). I ei av prøvene (174 djup 0-1 m) er det påvist overskriding av normverdi for PCB tilsvarande tilstandsklasse 2. Overflatemassane frå dette prøvepunktet reknast som lett forureina. I samnhøve med rettleiar TA-2553 er forureininga akseptabel for dagens arealbruk.

Forureininga er ikkje problematisk for dagens arealbruk, men ved framtidig graving og eventuell omdisponering av området, er det naudsynt å utføre meir detaljerte analysar for å bestemme omfanget av PCB-forureininga og få eit meir komplett bilete av den generelle forureiningssituasjonen rundt bensinstasjonen.
