Skredfarevurdering i forbindelse med etablering av tomannsbolig på Isdal 7, 5916
Isdalstø, G/Bnr. 185/88, Alver kommune.

Rev.	Dato:	Utført av:
1	03.10.2023	Geolog AS, Hellevar den 24, 5936 Manger. Tlf. 4155 0495 Reg. 990041431 oivind@geolog.as v/Øivind Eikefet, cand real. Geologi

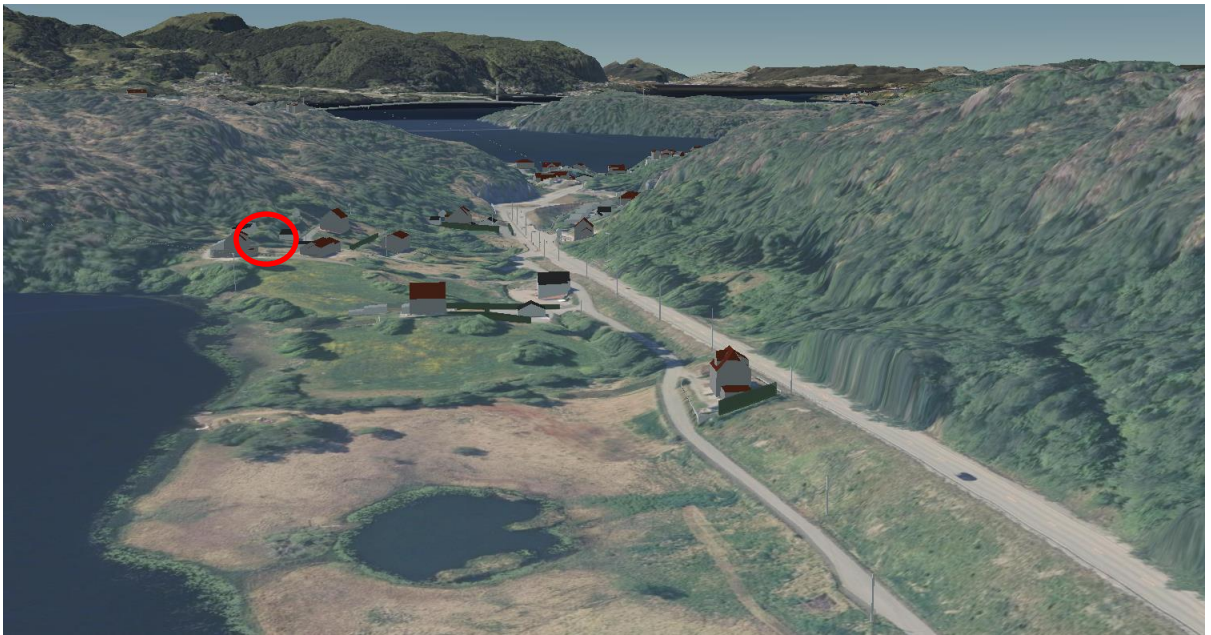
Figur 1-5. Området sett mot sør. Aktuell tomt er merket med rød ring.

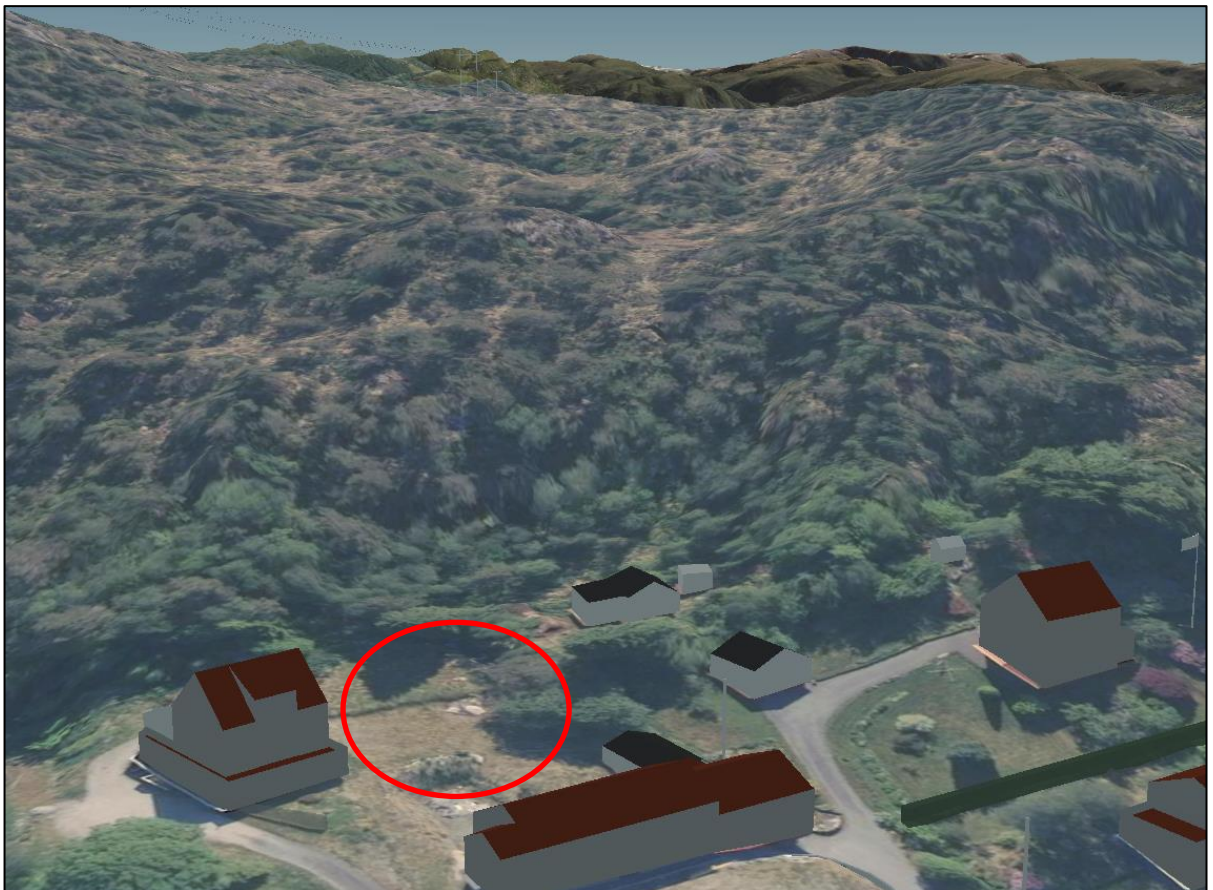
Figur 1-6. Området sett mot øst. Aktuell tomt er merket med rød ellipse.

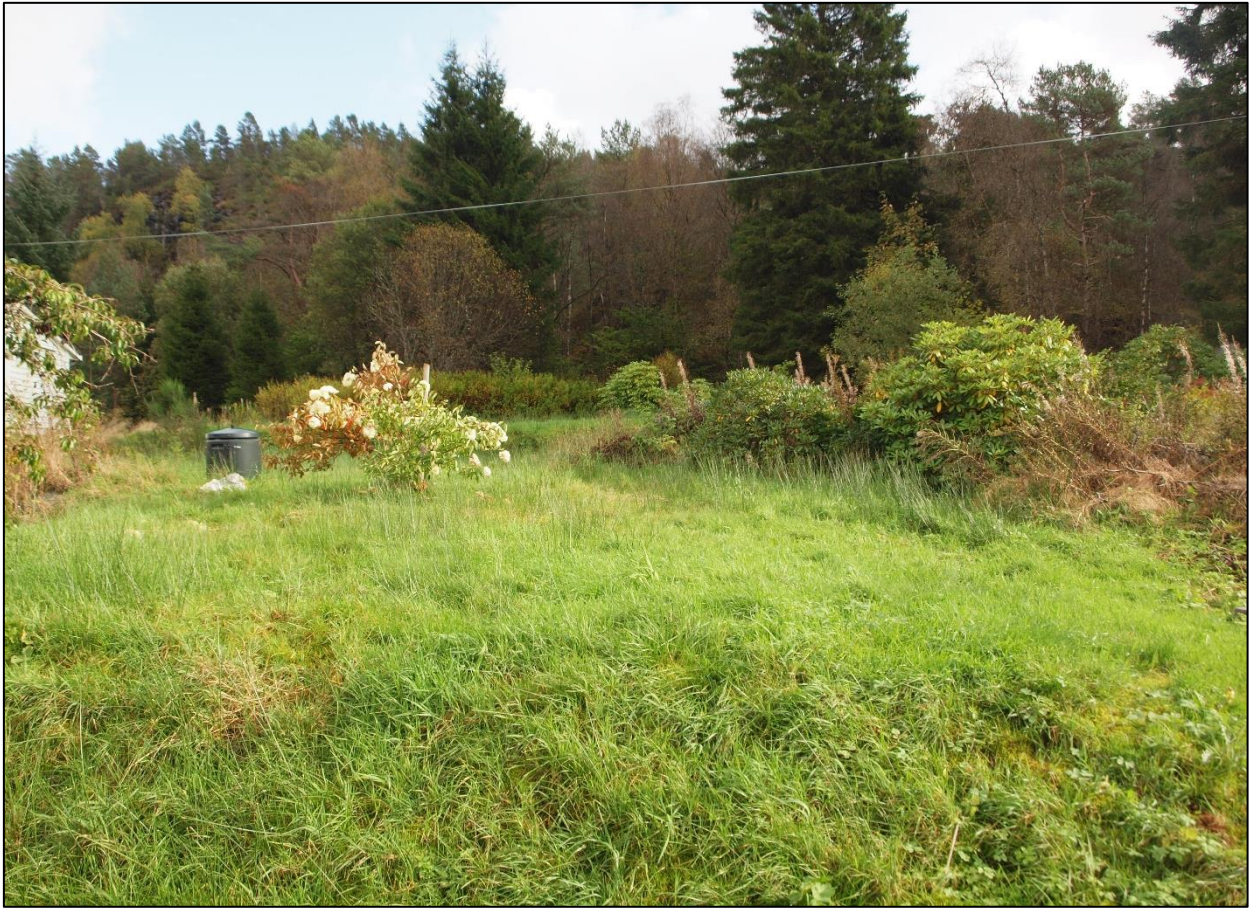
Figur 1-7. Tomten består av en flate.

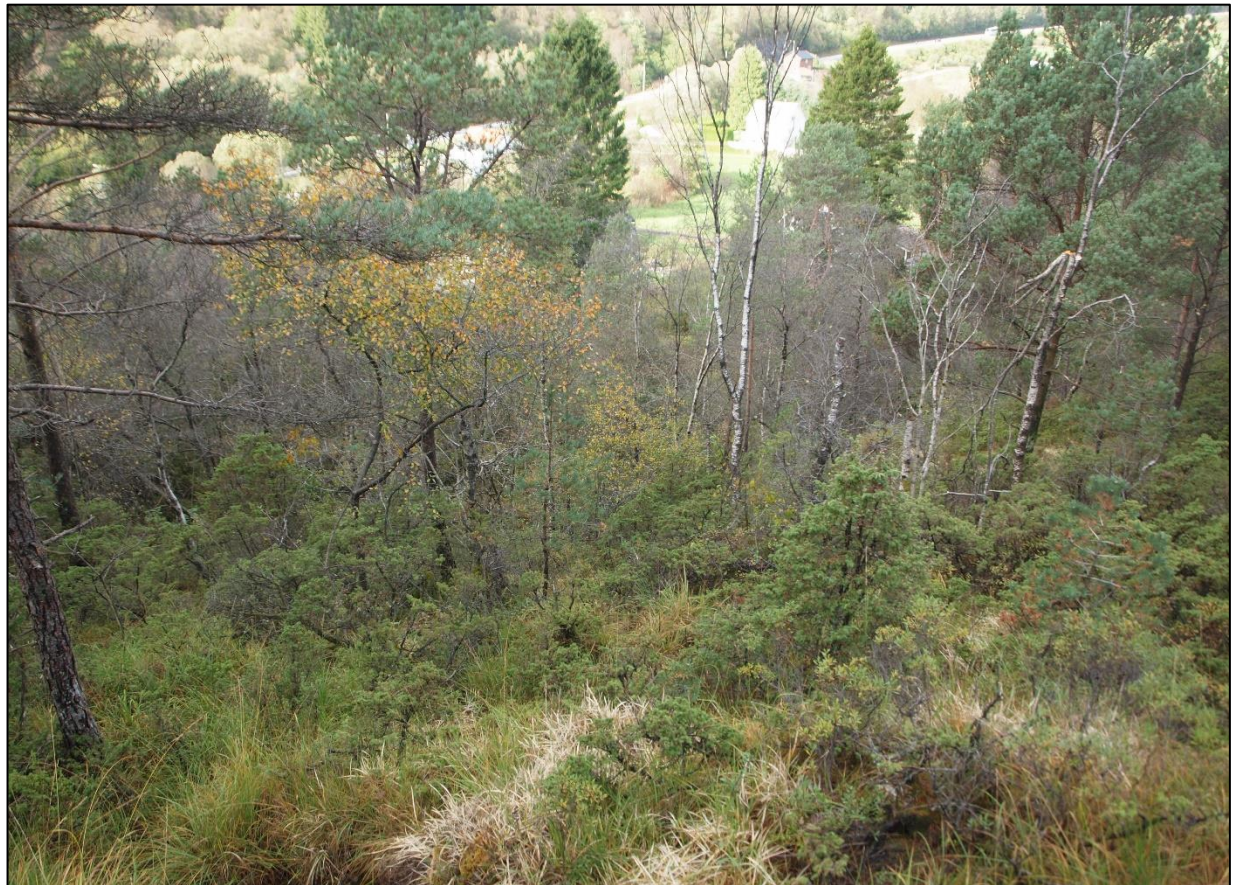
Figur 1-8. Skråningen sørøst for tomten består av trær og busker.

Skråningen i sørøst består av lite finkornete løsmasser. Stedvis er det funnet større steiner omkring 0.5 x 0.5 x 0.5 m#. Dette gir liten mulighet for å danne vannbåret masse. Hellningen på skråningen gir god drenering og liten mulighet for at vannmasser metter jordsmonnet/løsmassene så disse blir ustabile.

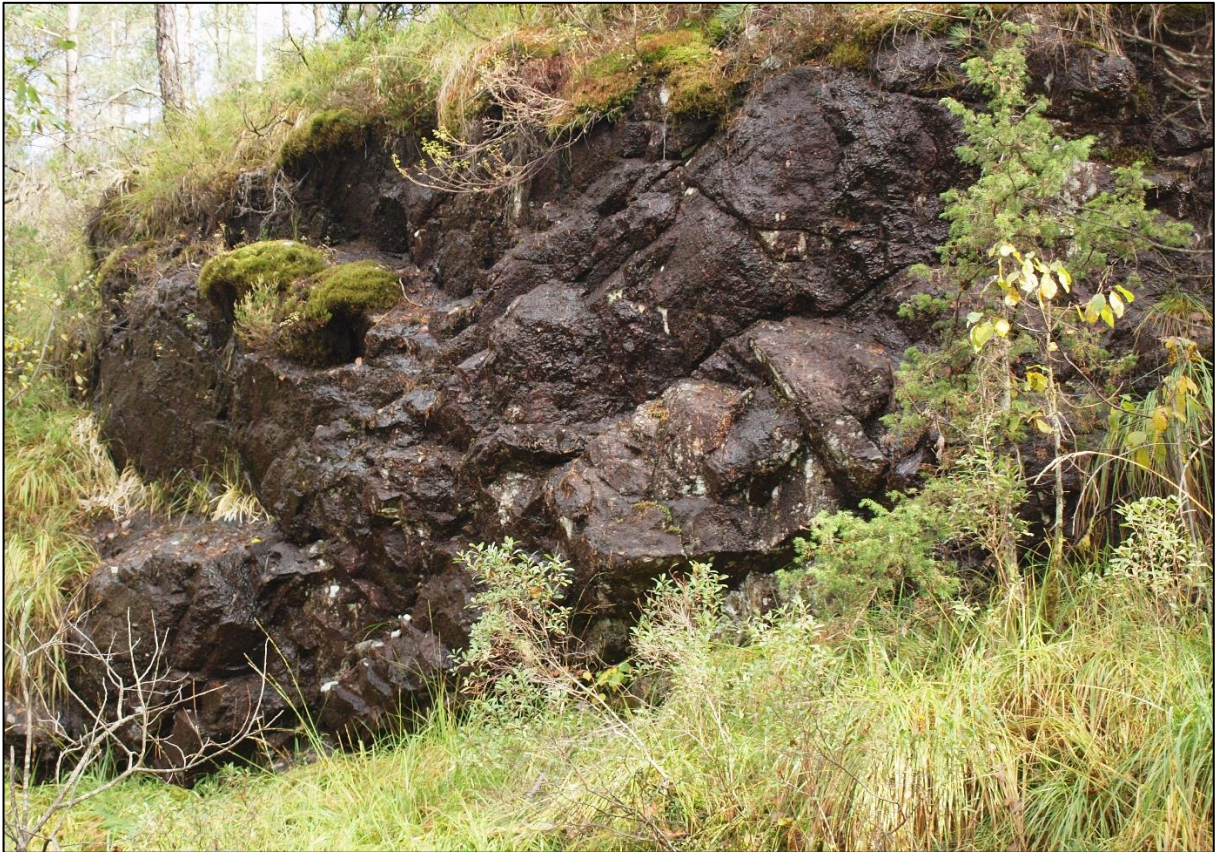
Figur 1-9. På flaten ca. 20 meter sørøst for tomten er det en mindre skrent med fast overflate

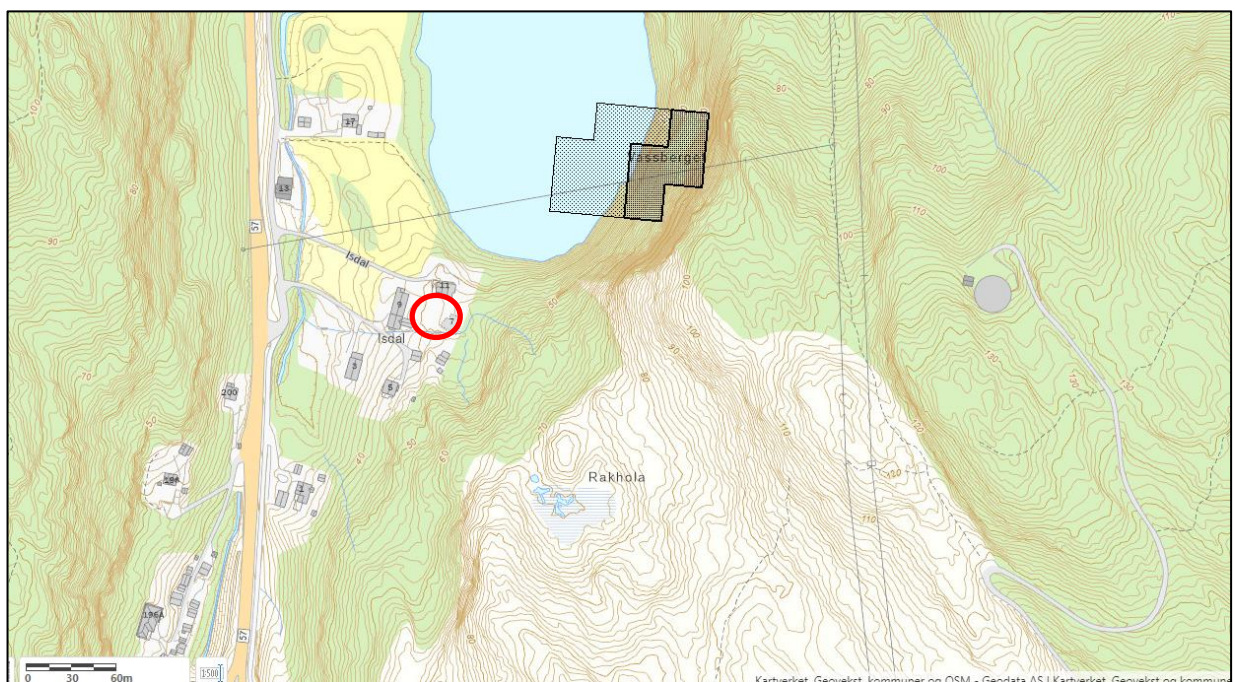
Figur 3-1. Aktsomhetskart for steinsprang fra NVE/NGU. Aktuell tomt angitt med rød ring.

Kart fra NVE/NGU indikerer et område nord for den aktuelle tomten til å ha potensiale for steinsprang. Utløsningsområde og utløpsområde vil ikke ha betydning for aktsomhet for G/Bnr. 185/88.

Verken kart fra NGU/NVE eller befaring indikerer at området for den aktuelle tomten er utsatt for steinsprang.

Sikkerhetsklassen for steinskred/steinsprang settes til S2 med nominell årlig sannsynlighet mindre enn 1/1000 for det aktuelle området.

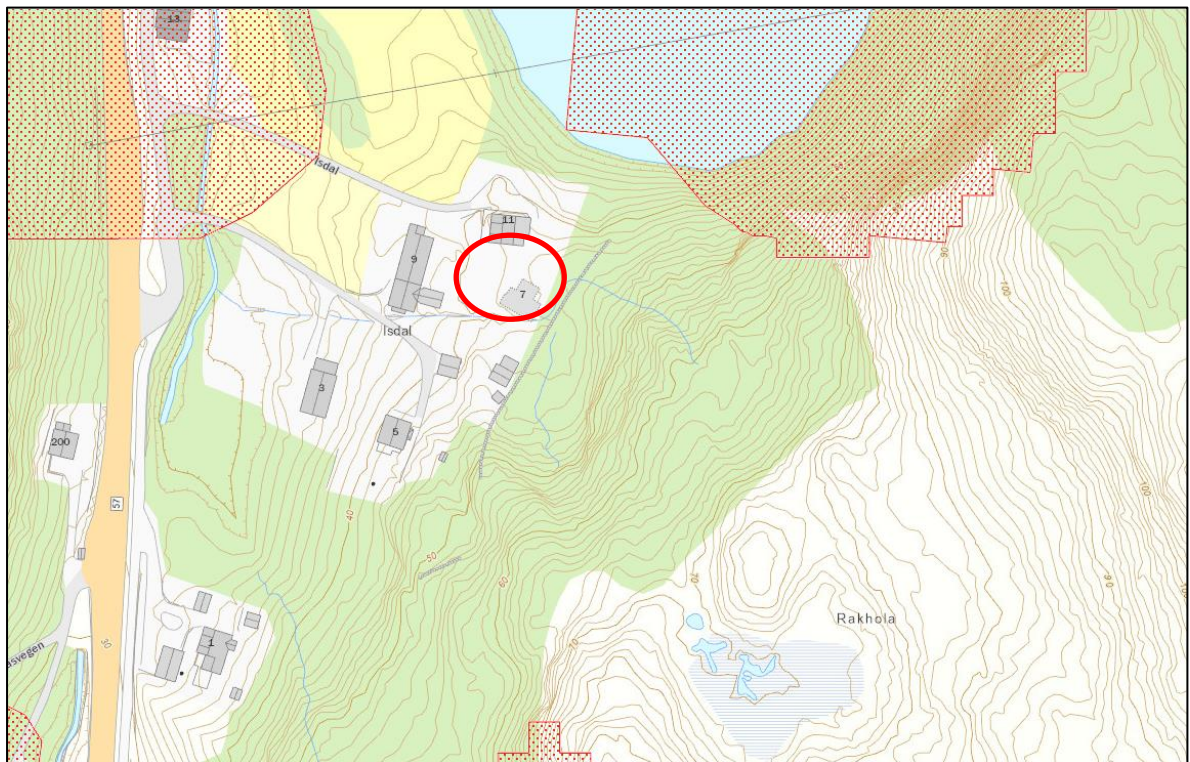
Figur 3-2. Aktsomhetskart for snøskred fra NVE/NGU. Aktuell tomt angitt med rød ring.

Terrengprofilet over den aktuelle området viser at hellningene er lave. Disse vil ikke forårsake snøskred.

Skogen i skråningen vil fungere som armering av mulige snø-akkumulasjoner og således hindre snøskred.

Vær, klima, vegetasjon og terrengforhold vil eliminere mulighet for snøskred på den aktuelle tomten.

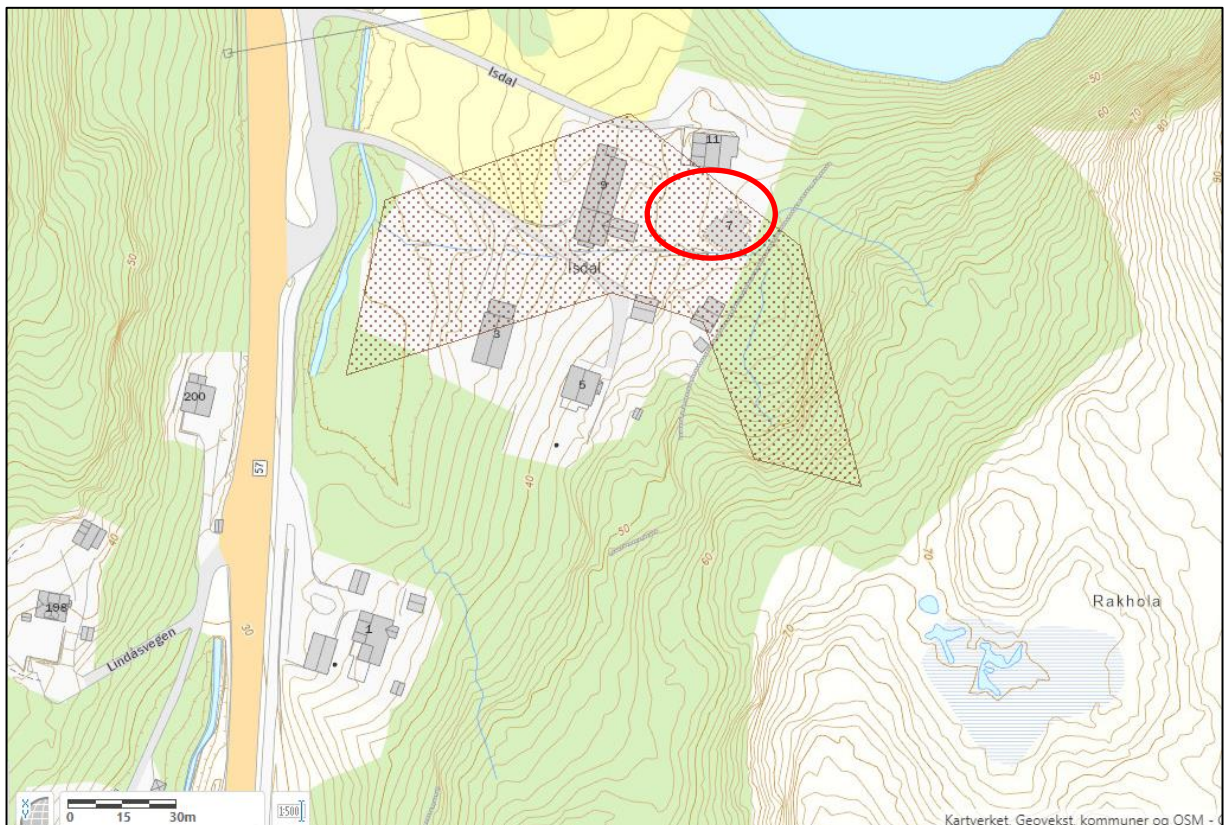
Figur 3-3. Aktsomhetskart for jord og flomskred fra NVE/NGU. Aktuell tomt angitt med rød ellipse.

Bekken gjennom området som er angitt som aktsomhetsområde for jord og flomskred har lite dreneringsområde så punktavrenningen vil være begrenset.

Muligheten for jord- og/eller flomskred skal nå G/Bnr. 185/88 ansees som utelukket.

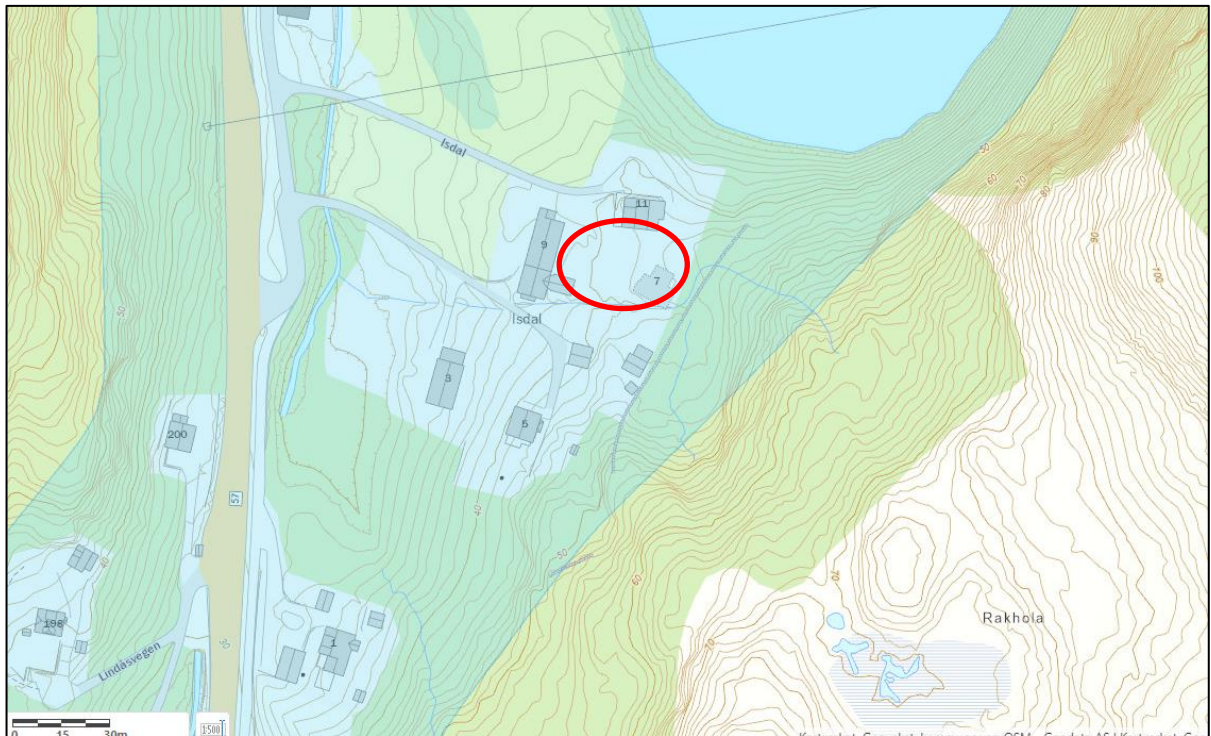
Figur 3-4. Aktsomhetskart blå-skraverte området antas å ha vært under havnivå. Aktuell tomt angitt med rød ellipse.

For Isdal er grensen for marin grense på ca. 50 moh mens den aktuelle tomten er på ca. 40 moh. Dette betyr at tomten har lagt under havnivå.

Det er god drenering i området og lite løsmasser. I tillegg er det bergblotninger på tomten. Planen er å tilrettelegge tomten ved masseutskiftning og sprengningsarbeid.

Muligheten for tilstedeværelse av kvikkleire ansees som utelukket.
