Beskrivelse av bunnforholdene:

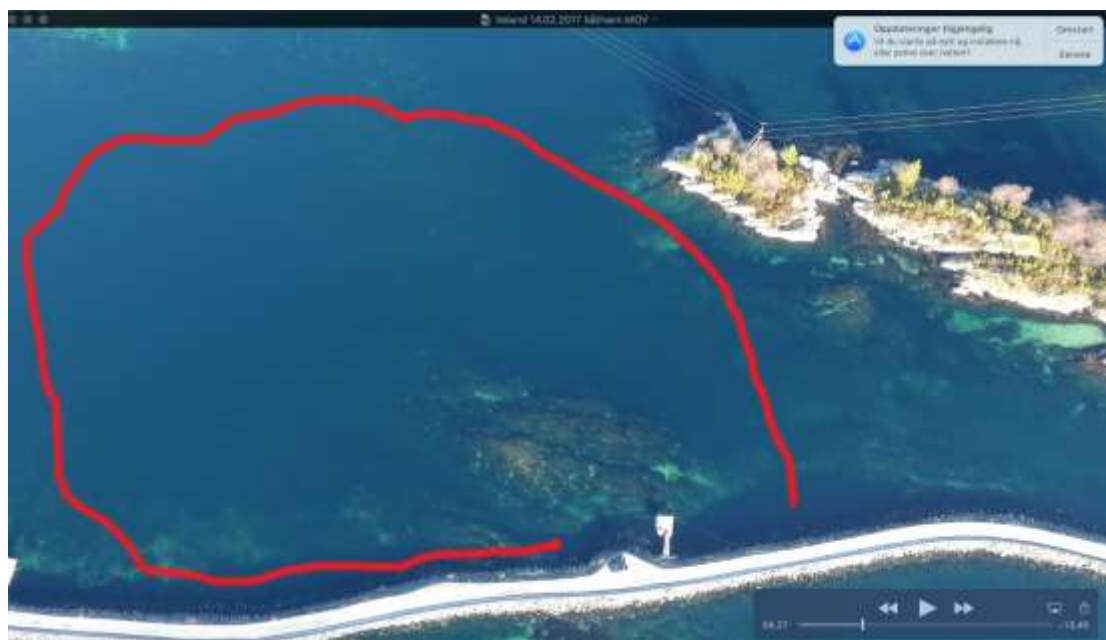
"Da Valen Marina var på synfaring på Hosøy 20.08.17 evaluerte vi sjøbunn innen for regulerings grensen til båt havnen som meget gunstig for bolteborring, dybder for fjell varierte fra -03m til -15m vanndybde i det aktuelle området.

Dykkerene våre svømte hele feltet med dybde måler og bekreftet at det er lite vegetasjon og dyre liv her. Enkelte felt med evje og litt sand bunn.

*Lodd og anker vil med stor sannsynlighet dregge seg, slik at anlegget fort vil komme ut av posisjon under stormer og uvær. Pga fjellbunn som heller alle veier..
Mye og "bølgete" fjellbunn her altså."*

Følgende "Drone bilde" viser bunnforhold der den røde streken angir området som er undersøkt av dykkerne.

Etter anbefaling fra bryggeleverandøren vil anlegget bli forankret med bolting i sjøbunnen.

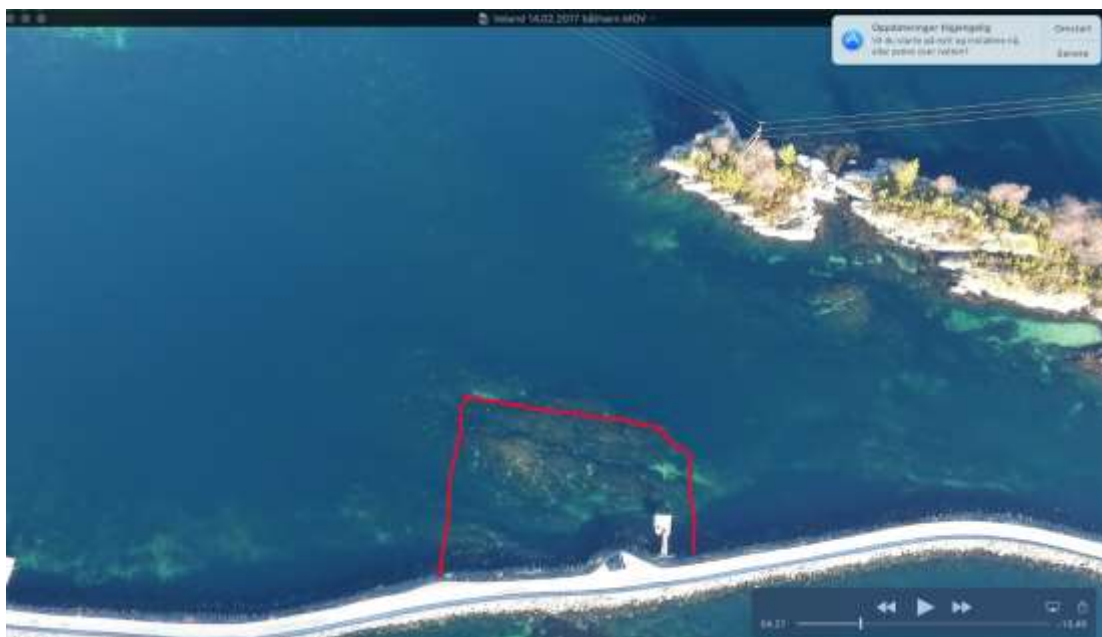
Som det framgår av "Drone bildet" under skal det fylles mot et naturlig skjær. Den røde streken angir området som skal fylles og er innenfor det som er angitt i reguleringsplanen.

Skjæret består av fjell med litt varierende dybder og egner seg meget godt til utfylling da fyllmassen blir "forankret" mot skjæret. Langs skjærets ytterkant mot øst er det en naturlig kant langs skjæret som avgrenser utfyllingen. Det blir ikke utfyllt forbi denne kanten.

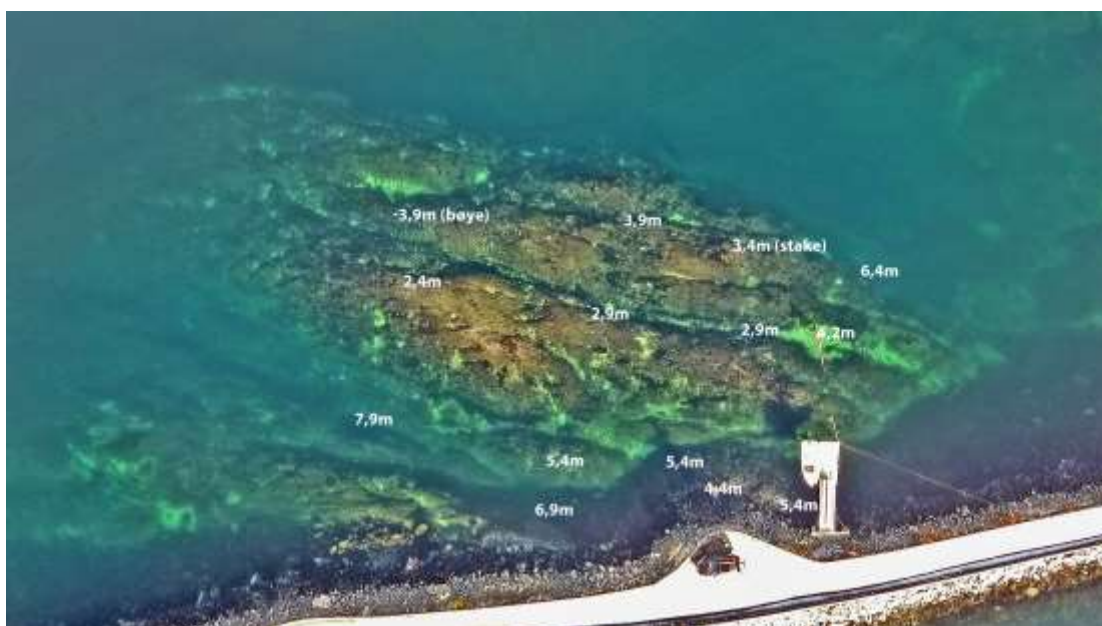
Vi har hatt dykker nede som ha undersøkt hele området for fyllingen. Det er målt dybder på alle stedene som er merket/beskrevet på bildet under. Disse dybdene er fra veinivå til bunnen.
