### ***Vurdering av lausmassestabilitet og snøskredfare ved Fosslid (gbnr. 137/200 m.fl.), Valestrandsfossen, Osterøy kommune***

**Vår ref.:**  
2017-08-102 rev.4

**Dato:**  
11.12.2017

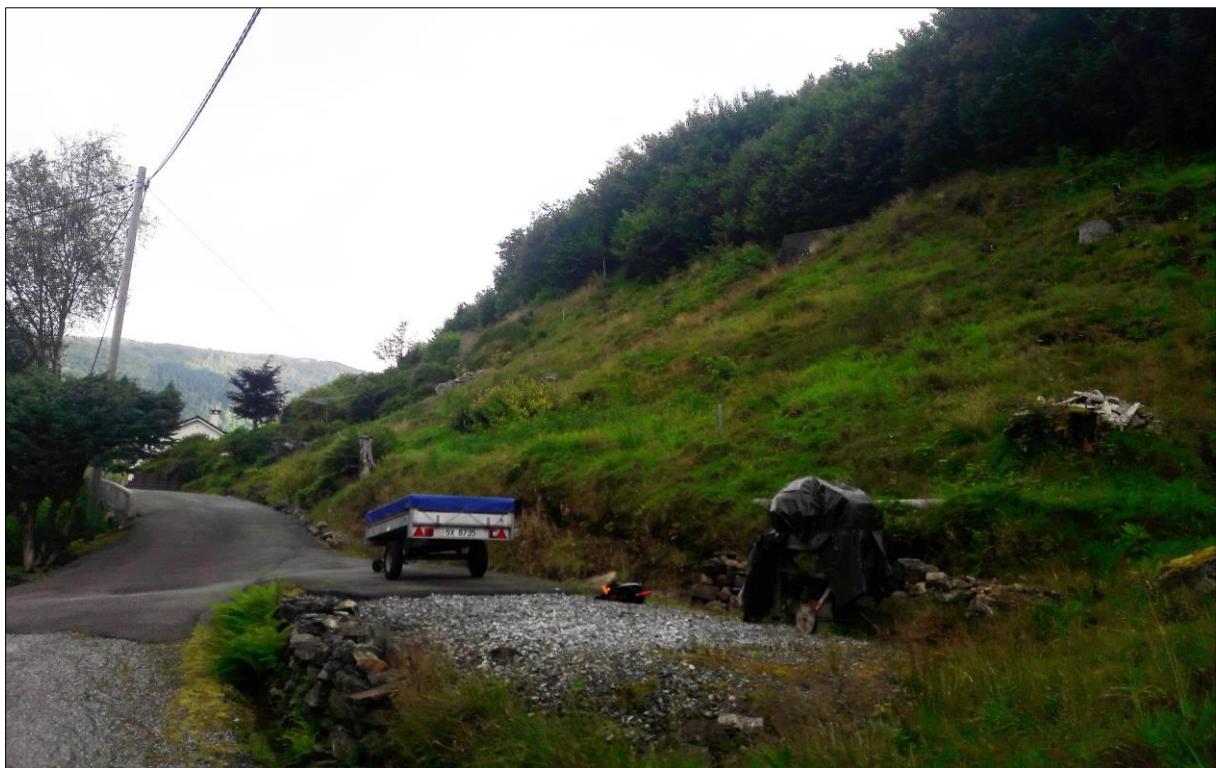
Byggetomta er i ei slak skråning med høgdeskilnad på 10-12 m frå lægste område ved vegen Åsen og opp til øvste del av tomta (Figur 1). Skråninga held fram med kring 25 høgdemeter opp til eit bustadområde i Bullåsen. Lausmassekartet til NGU har kartlagd heile tomta (gbnr. 137/200) som bart fjell. Andre delar av Valestrandsfossen er kartlagd som tynt morenedekke og forvitningsmateriale. Det er ikkje kartlagd marine avsetjingar i nærleiken til planområdet. Marin grense i område er på om lag 57 m o.h., det vil sei at heile tomta var under havet etter siste istid.

**Figur 1:** Byggetomta er i skråninga opp til skoggrensa. Biletet er tatt mot nord.

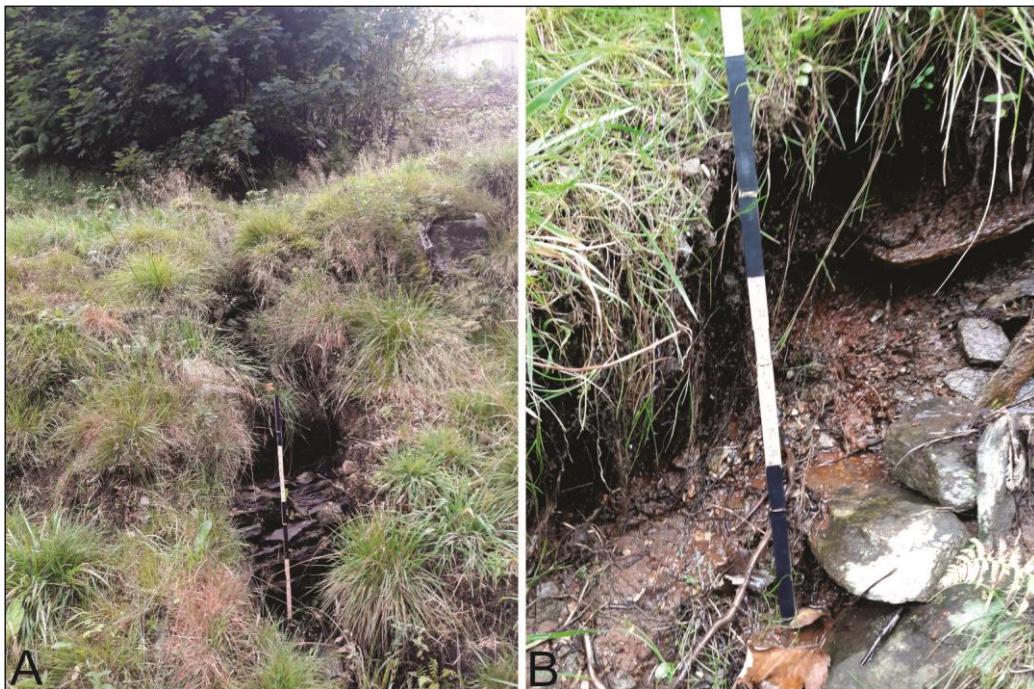
I den sørlege delen av tomta renn det ein liten bekk som har grave seg ned i lausmassane. Lausmassane består av morenemateriale frå silt/fin sand til blokker (Figur 2). Øvst er det eit tynt lag med organisk materiale (jord). Det vert ikkje påvist leire i det undersøkte området. Fleire stadar i skråninga er det fjell i dagen (Figur 3), og lausmassedekket er generelt tynt i heile skråninga. Vi anslår at på det tjukkaste er det eit 40-50 cm lag med lausmassar over fast fjell. I skråninga ovanfor (aust for) planområdet er det endå tynnare lausmassedekke, for det meste jord, direkte over fast fjell (Figur 4). Her vert det òg observert fleire mindre blokker, og enkelte kviler mot trea, som for det meste består av

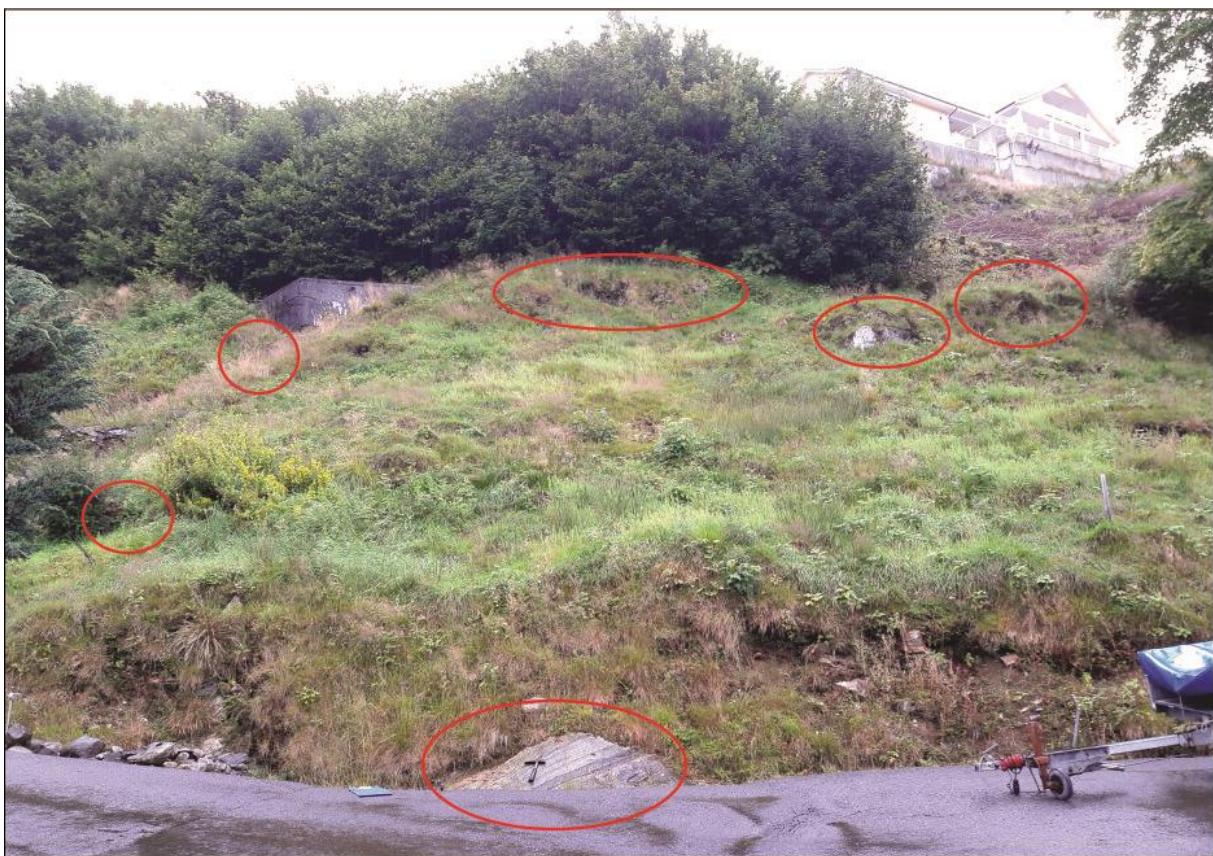
Figur 3: Område med fjell i dagen

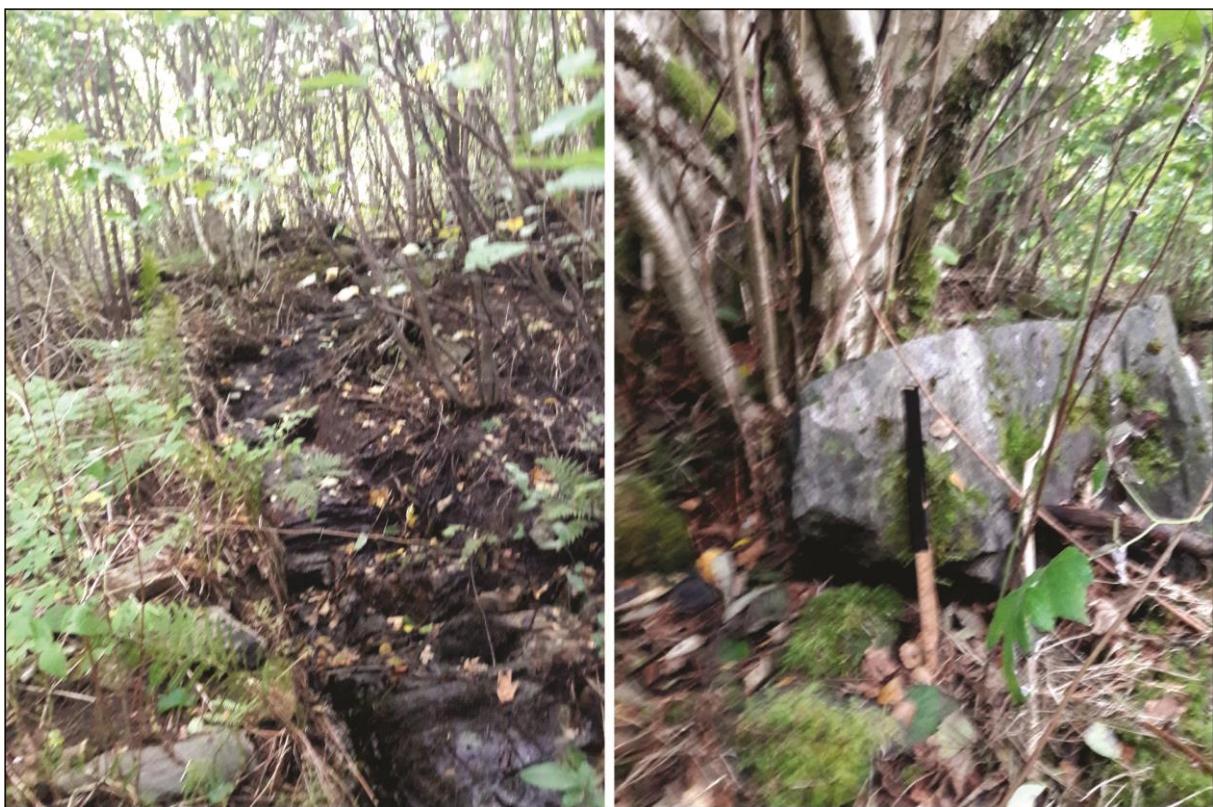
hassel og tett buskvekst. Dette tyder på at dei har losna i relativt ny tid. Blokkene stammar truleg frå lokale fjellblottingar like under *Bullåsen*, som har sprukke opp.

Morenemateriale er i seg sjølv eit relativt stabilt materiale. Der bustadblokka skal byggast vil lausmassane verta fjerna, så stabiliteten til lausmassane i planområdet er ikkje ei relevant problemstilling. Stabiliteten til lausmassane i skråninga aust for planområdet vert vurdert som god. Her er det eit tynt lausmassedekke av jord direkte over fast fjell. Nedslagsfeltet er avgrensa til sjølve skråninga, og det er i tillegg skog som stabiliserer det tynne lausmassedekket. Hellingskart basert på laserdata frå området (Figur 5), viser at det er ein stor del av skråninga som har under 30° helling, og dermed for låg helling til utløysing av lausmasseskred.

Figur 4: Skråninga aust for planområdet er prega av eit tynt torvlag over fast fjell. Det er observert fleire blokker som støttar seg til trea.

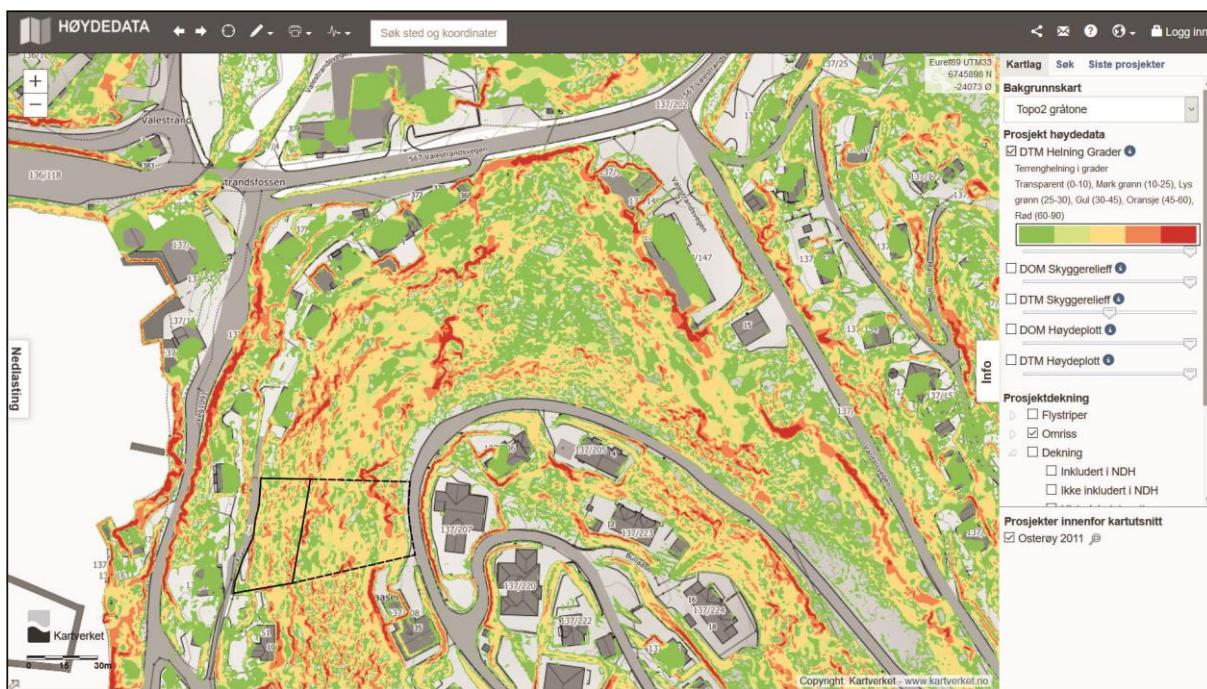
**Figur 5:** Hellingskart basert på lasermålte data. Ein stor del av skråninga har under  $30^{\circ}$  helling, og dermed for låg helling til at lausmasseskred kan oppstå. Planområdet er markert med svart omriss, og skråninga direkte ovanfor med stipla omriss.

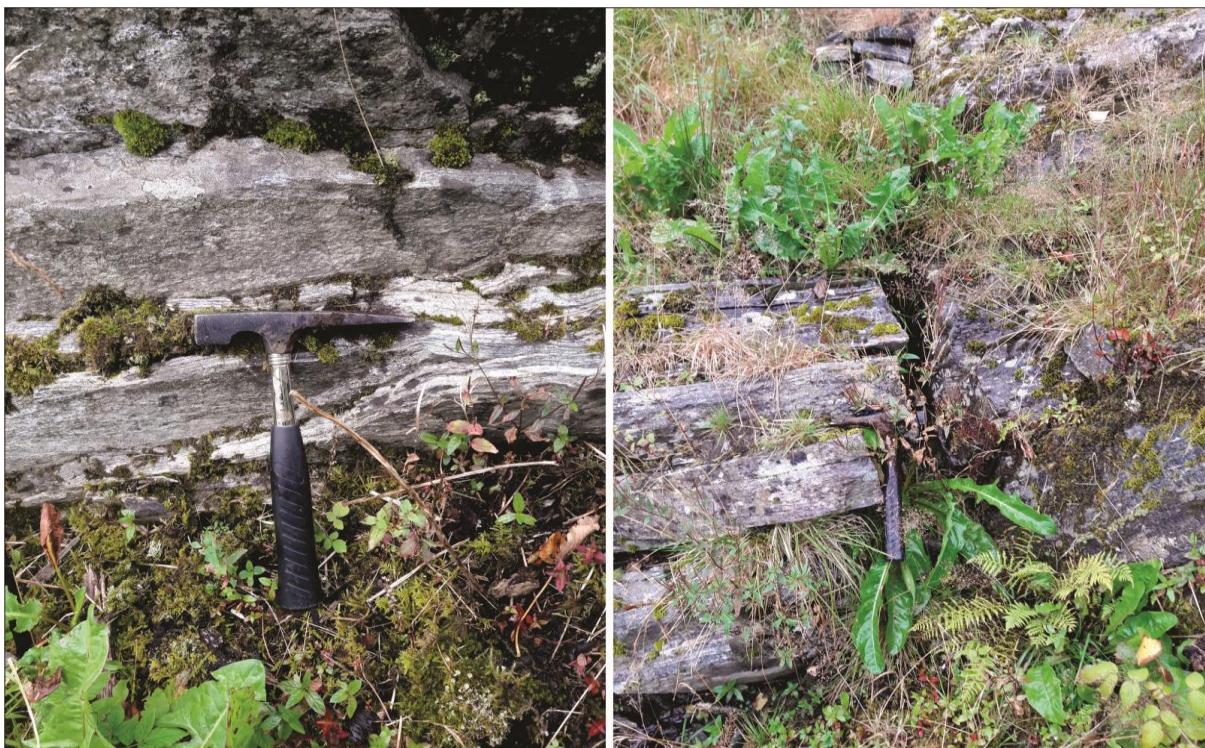
Bergarten på tomta er ein gneis, som er ein metamorf bergart. Den har tydleg foliasjon, det vil sei at minerala er orientert i band. Gneis sprekk ofte opp langs foliasjonen. På den undersøkte tomta er foliasjonen orientert med strøk og fall 320/70. Det betyr at foliasjonen står omtrent normalt på og parallelt med skråninga (Figur 6). Fleire av fjellblottingane viser at fjellet har sprukke opp langs foliasjonen, som har ført til at flate blokker har velta ut. Fleire slike ligg spreidd i skråninga og det er òg laga murar av slike flate blokker. Kvaliteten til fjellet varierer frå godt nedst i skråninga til oppsprukke og därleg øvst på tomta. Vi antar at det skal sprengast vekk ein del av fjellet før utbygginga, og det vil då vera viktig å forsikra seg om at kvaliteten til fjellet/berggrunnen er tilfredsstillande. Sidan fjellet nedst i skråninga er av god kvalitet vil ein truleg finne fjell med god kvalitet under det därlege fjellet i skråninga.

**Figur 6:** Bergarten er gneis som har foliasjon omrent på skråninga. Bergarten sprekk opp langs foliasjonen og fører til flate blokker som ligg i skråninga.

Vi konkluderer med at stabiliteten til lausmassane i planområdet ikkje fører til problem for utbygging av bustadblokka. Vidare konkluderer vi med at det ikkje er fare for lausmasseskred med skadepotensiale, frå skråninga ovanfor planområdet. Ved utbygging er det viktig at det vert fjerna fjell av därleg kvalitet, slik at fundamentet vert sett på fast fjell med god kvalitet. Dersom fjellet/berggrunnen etter sprenging ikkje er av god kvalitet, må det gjerast vurdering av geolog for å finna ei sikker løysing. Når ein sprenger seg inn i skråninga, vil ein fjerna noko av skråningsfoten, og dermed gjera skråninga meir ustabil, deriblant lausmassane. Avhengig av korleis dette vert utført og korleis fjellet viser seg å vera, må det også vurderast om det er naudsynt å støtta opp fjellet og lausmassane ovanfor, til dømes med ein mur.

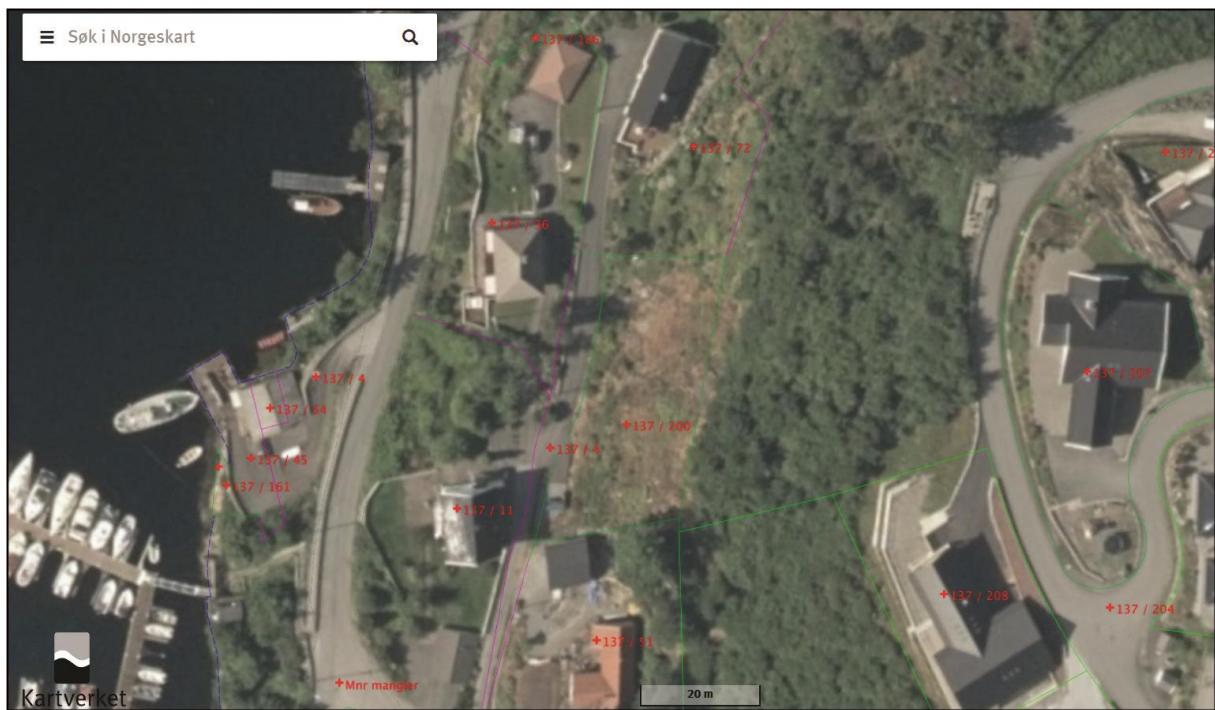
**Figur 7:** Flyfoto over planområdet og området rundt. Viser at det veks tett lauvskog like over øvre plangrense og opp til toppen i Bullåsen.

Sidan skogen er gunstig med tanke på snøskred, steinsprang og også til å stabilisera lausmassedekke for å unngå utvasking/utrasing, bør det vurderast om det skal leggast inn i omsynssone med restriksjon på flatehogst.
