GEOTEKNISK VURDERING AV OMRÅDESKREDFARE

Mjeldalen 260, Haus

Dokument: Geoteknisk notat nr. 1

Revisjon / Dato: 00 / 21.02.2023

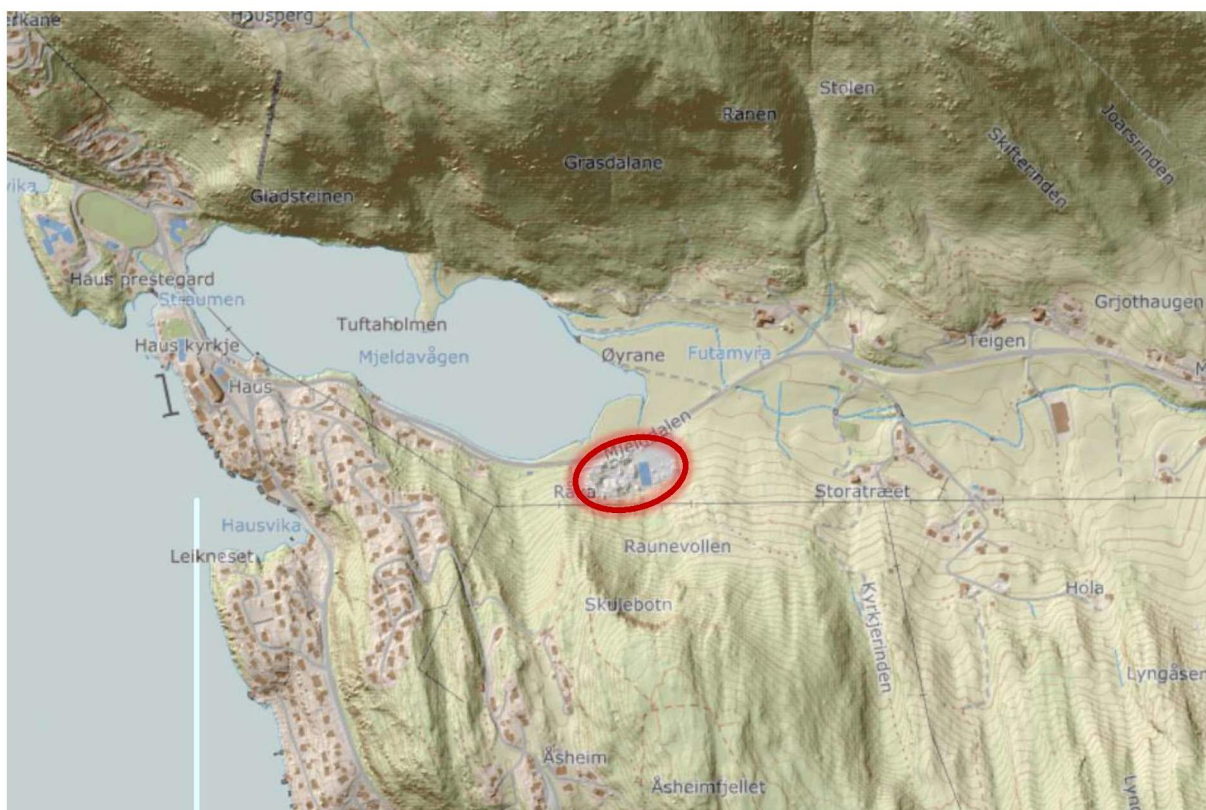
Figur 2.1 viser topografisk kart over eiendommen og området rundt. Deler av eiendommen er planert og her ligger terrenget rundt kote +4. I bakkant av eiendommen, mot sør, og på sidene, mot vest og øst, stiger terrenget opp mot Åsheimfjellet, med helninger typisk varierende mellom 1V:1,4H til 1V:4H (vertikal:horisontal). Nord for tomta er terrenget ganske flatt i retning mot vannet (Mjeldavågen) og elva (Futamyra).

Figur 2.1 Topografisk oversiktskart med skyggerelieff, ref. /2/. Omtrentlig plassering av den aktuelle eiendommen er markert med sirkel.

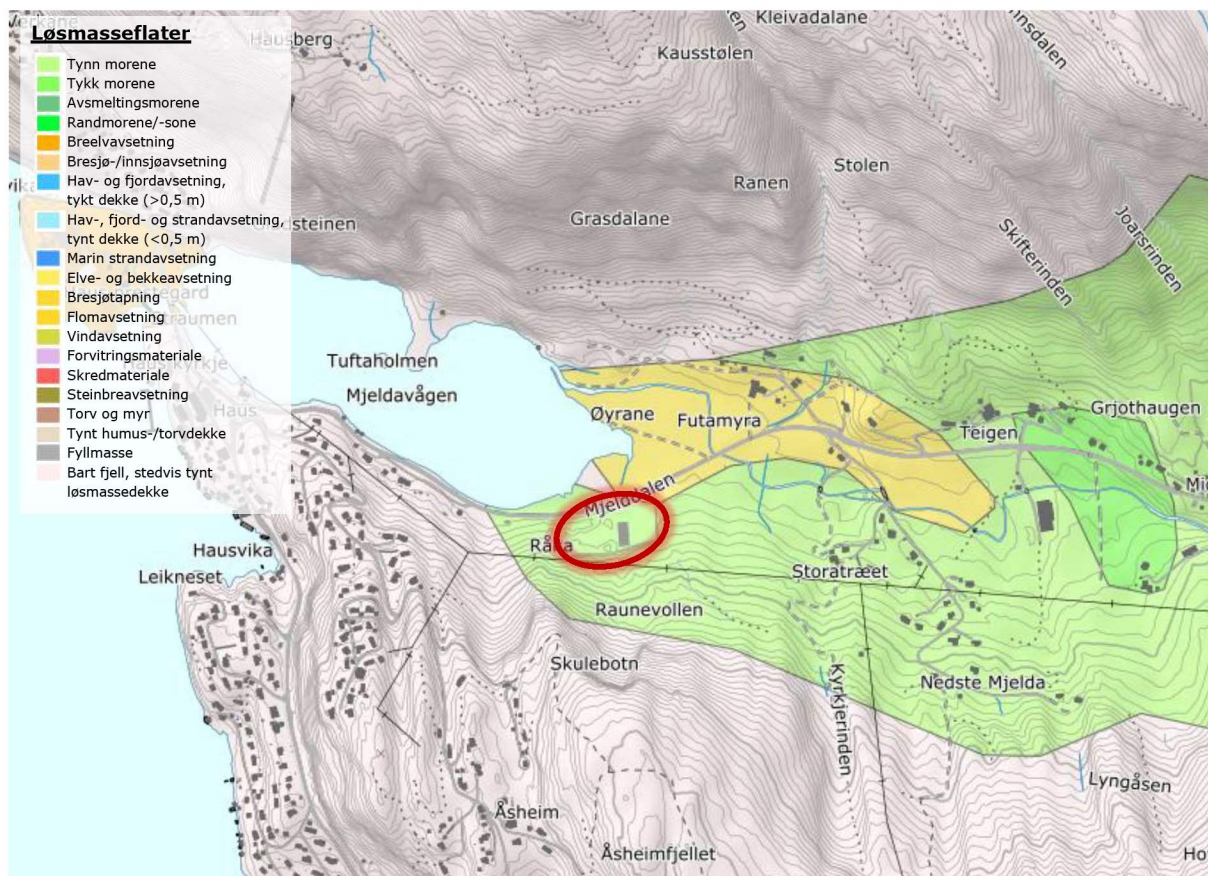
Figur 2.2 viser kvartærgeologisk løsmassekart fra NGU, ref. /3/, som angir kartlagte løsmasser i overflaten.

Innen selve eiendommen og områdene umiddelbart mot vest og øst og litt oppover mot Åsheimfjellet i sør er det angitt usammenhengende eller tynt dekke (vanligvis <0,5 meter) av morenemateriale over berggrunnen. Det må her forventes hyppige fjellblotninger. Morene materiale er transportert og avsatt av isbreer ifm. istiden, og er vanligvis hardt sammenpakket og dårlig sortert og kan inneholde alt fra leire til stein og blokk.

Figur 2.2 Kvartærgeologisk løsmassekart, ref. /3/. Omtrentlig plassering av den aktuelle eiendommen er markert med sirkel.

Tomta ligger rundt kote +4 og kvartærgeologisk kart fra NGU angir morenemateriale med usammenhengende eller tynt dekke (vanligvis <0,5 meter) over berggrunnen innen tomta og i omkringliggende skrånende terreng. Det er derfor liten sannsynlighet for sammenhengende marin leire i området.

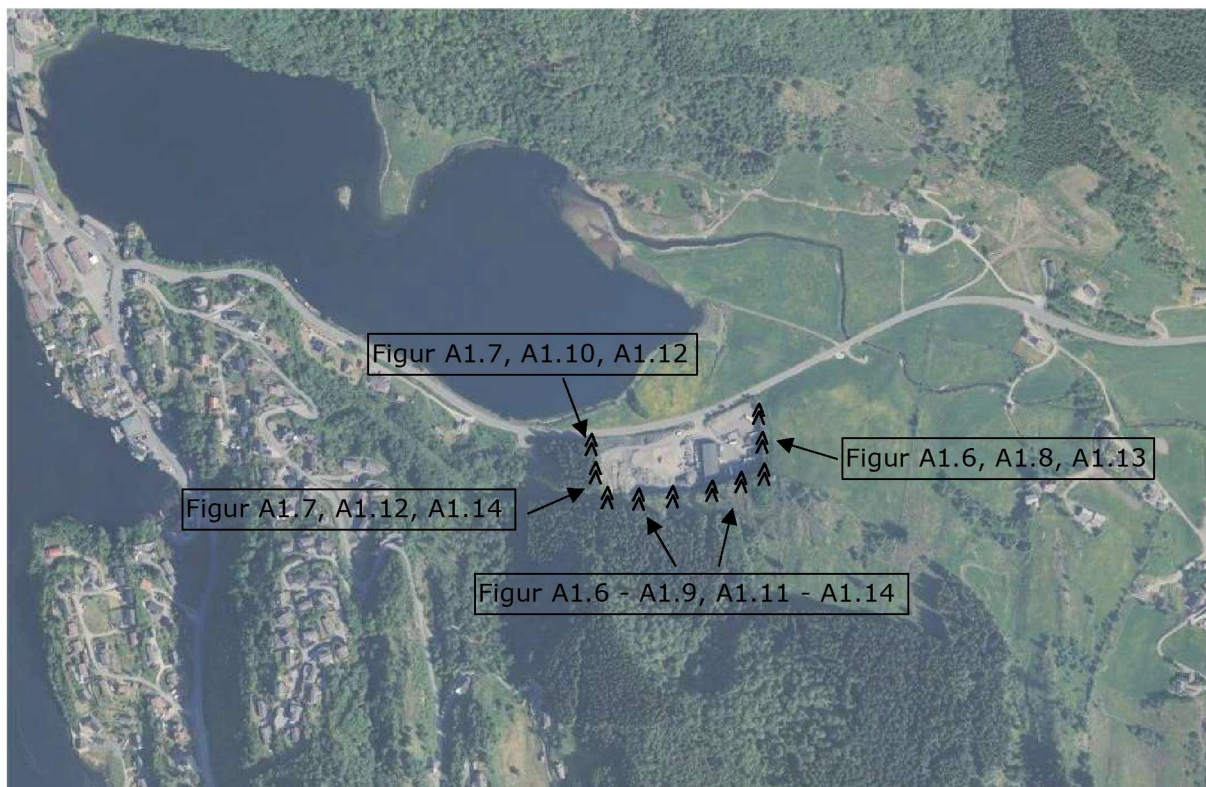
Tiltakshaver opplyser at det er mye synlig fjell på eiendommen og at planert område innen eiendommen er sprengt ut og består av komprimert sprengsteinsfylling over fjell. Det er påvist berg i dagen innen eiendommen og synlig fjell i høyereliggende terreng i bakkant av eiendommen, se Vedlegg A. Det vil trolig være grunt til berg i områder der det ikke er berg i dagen, som også angitt i kvartærgeologisk kart fra NGU samt registrert ved brønnboring. Dette tilsier at det antakelig ikke er fare for større områdeskred.

Observasjoner av berg i dagen er markert i Figur A1.1.

Figur A1.1 Observasjoner av berg i dagen (bakgrunnskart fra: <https://www.norgebilder.no/>).

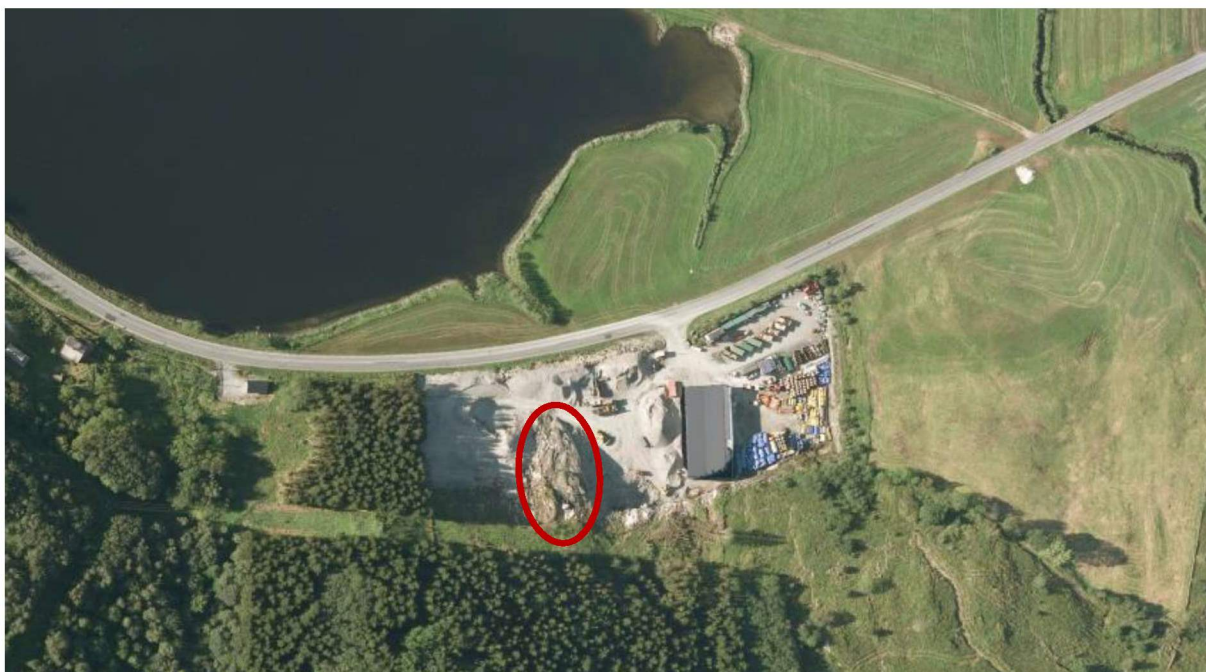
Figur A1.3 Flyfoto «Nordhordland 2011» (kilde: Norge i bilder). Fjellparti observeres på østlig del av eiendommen.

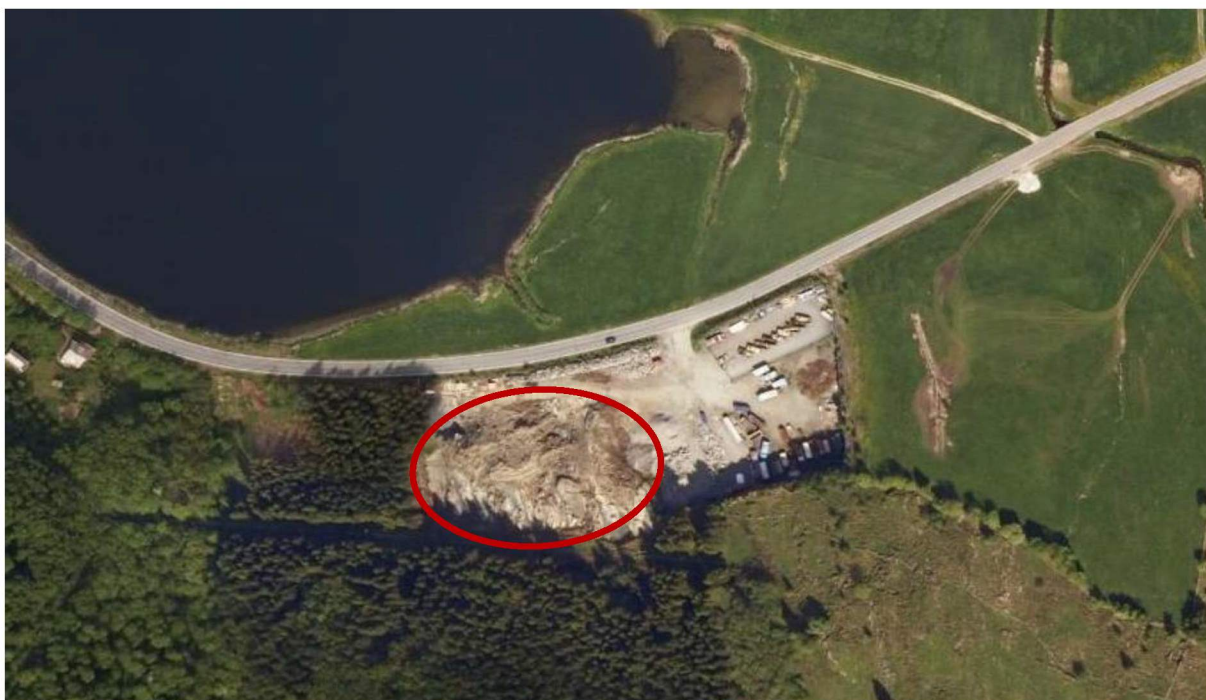
Figur A1.4 Flyfoto «Osterøy 2006» (kilde: Norge i bilder). Fjell observeres på størstedelen av østlig del av eiendommen.

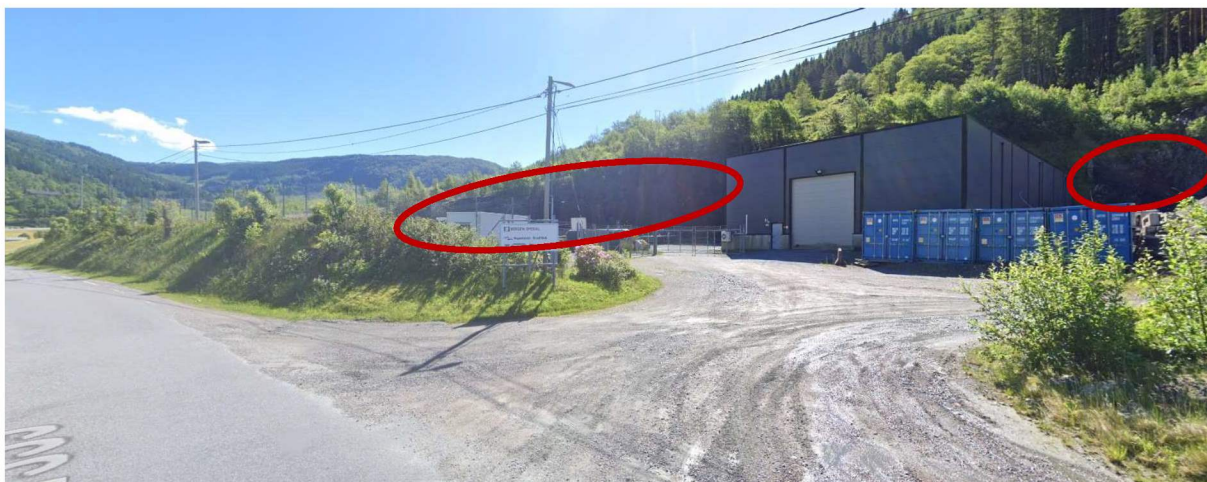
Figur A1.6 Bilde tatt juni 2022 som viser fjell i bakkant på østlig del av eiendommen (© 2023 Google).

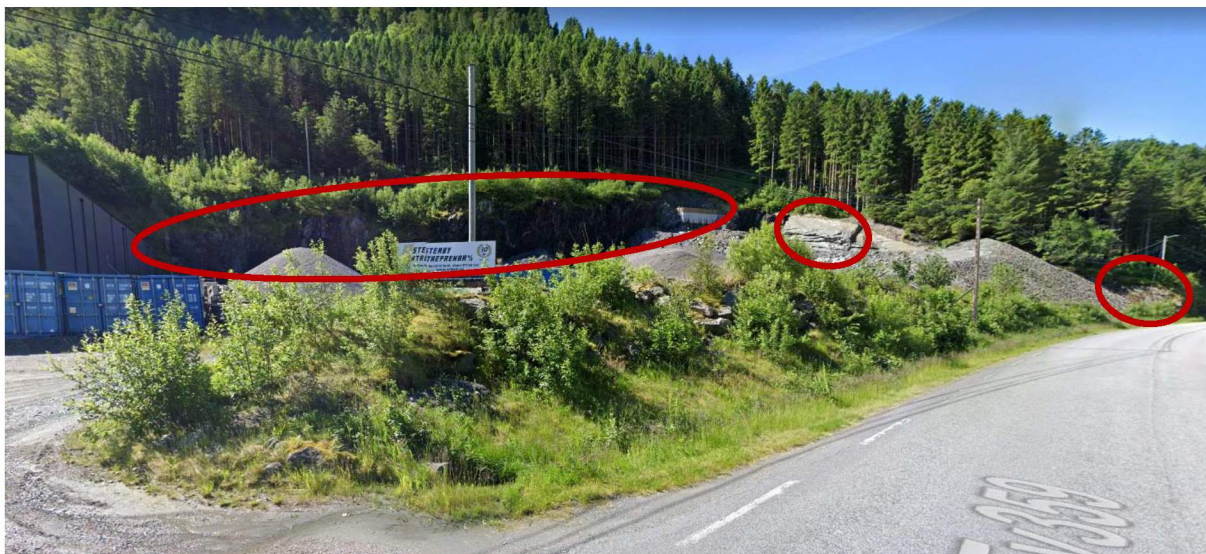
Figur A1.7 Bilde tatt juni 2022 som viser fjell i bakkant på vestlig del av eiendommen (© 2023 Google).

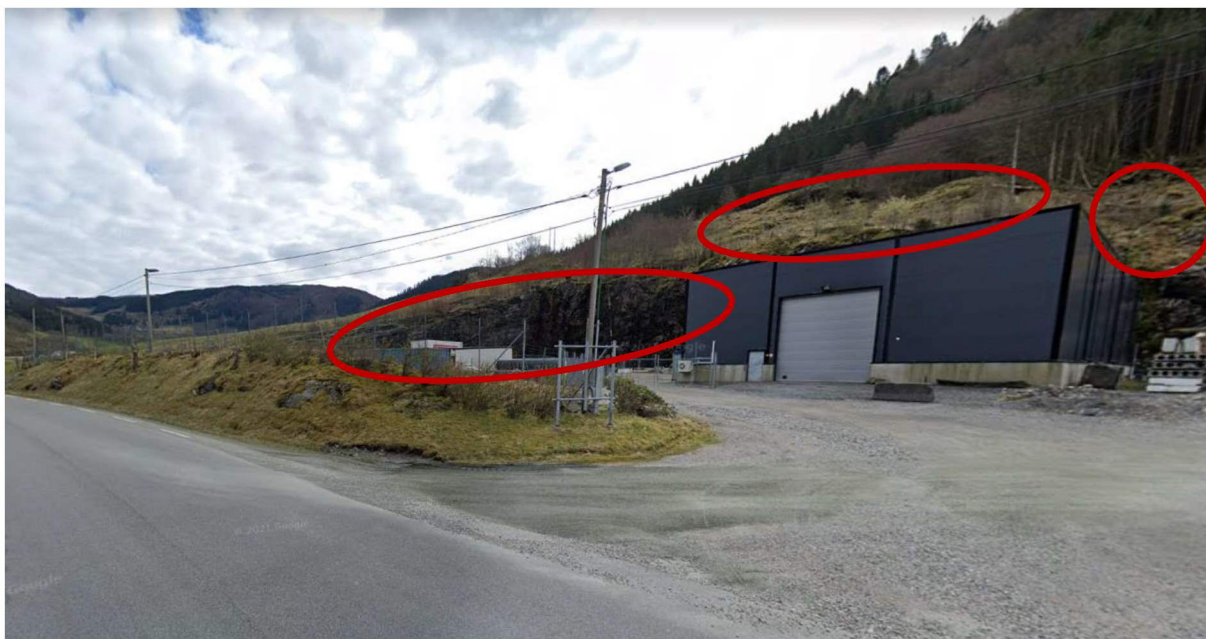
Figur A1.8 Bilde tatt april 2019 som viser fjell i bakkant på østlig del av eiendommen (© 2023 Google).

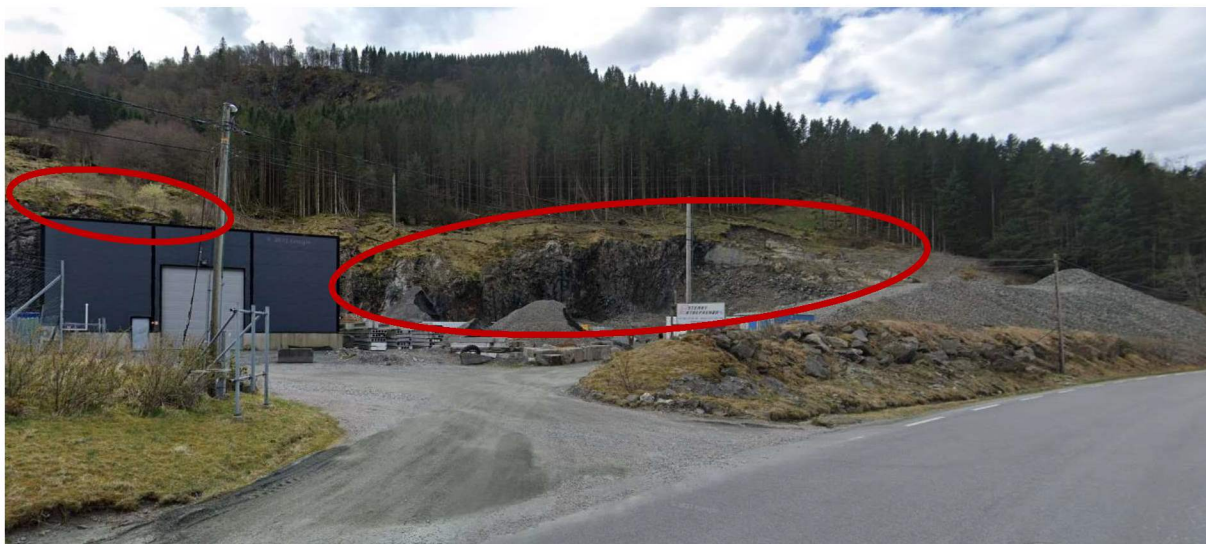
Figur A1.9 Bilde tatt april 2019 som viser fjell i bakkant på vestlig del av eiendommen (© 2023 Google).

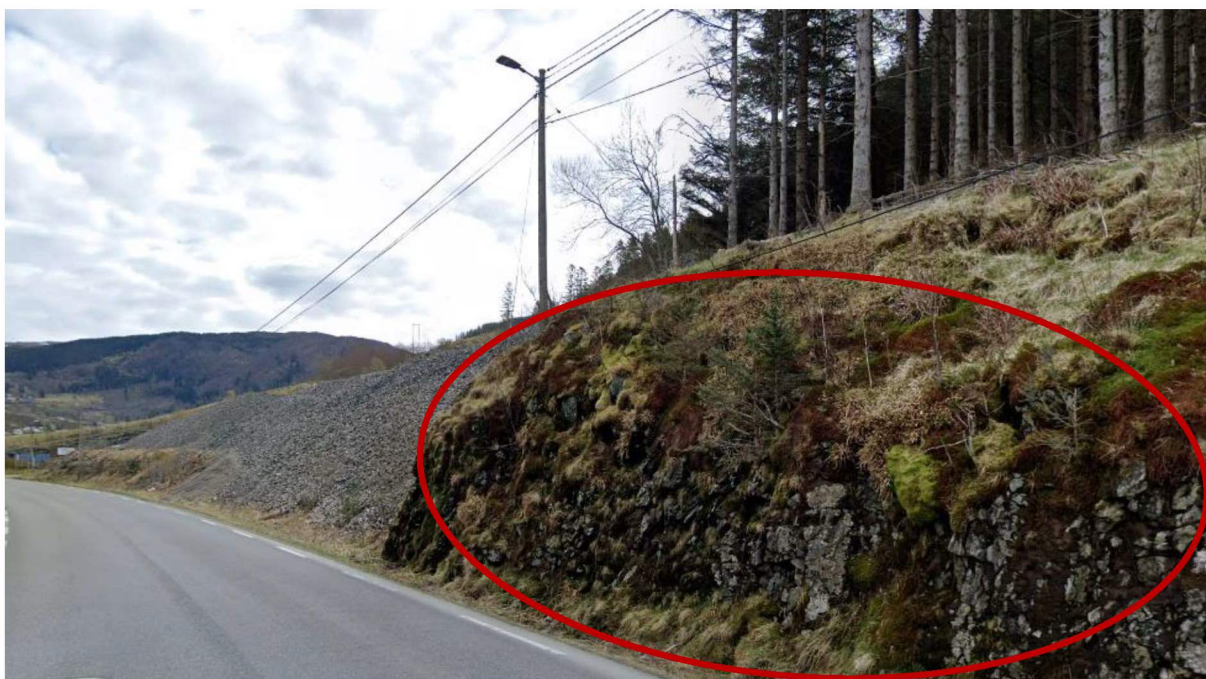
Figur A1.10 Bilde tatt april 2019 som viser fjell i nordvestlig hjørne, mot vegen Mjelddalen, av eiendommen (© 2023 Google).

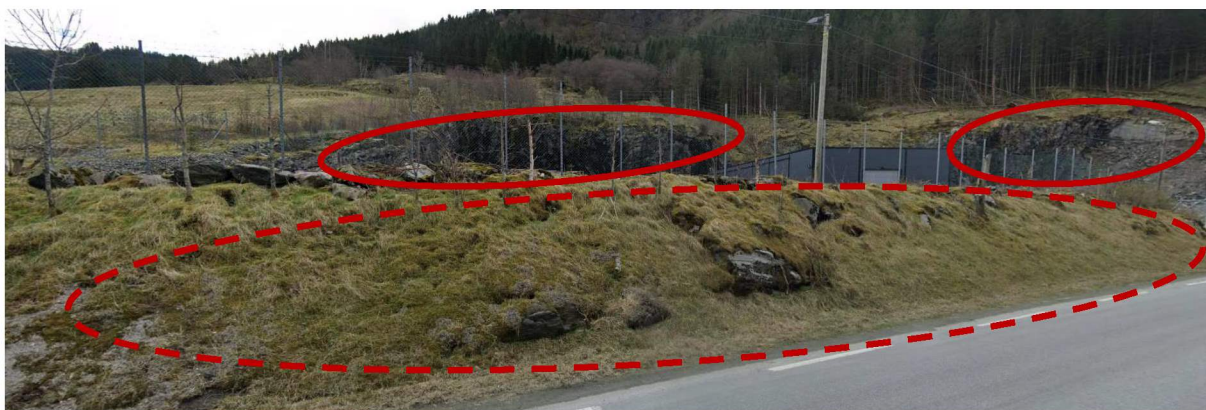
Figur A1.11 Bilde tatt april 2019 som viser fjell i bakkant av eiendommen. Mellom eiendommen og vegen Mjelddalen, øst for innkjøringen til eiendommen, ses det tydelig stein og blokk som kanskje kan være fjell noen steder (© 2023 Google).

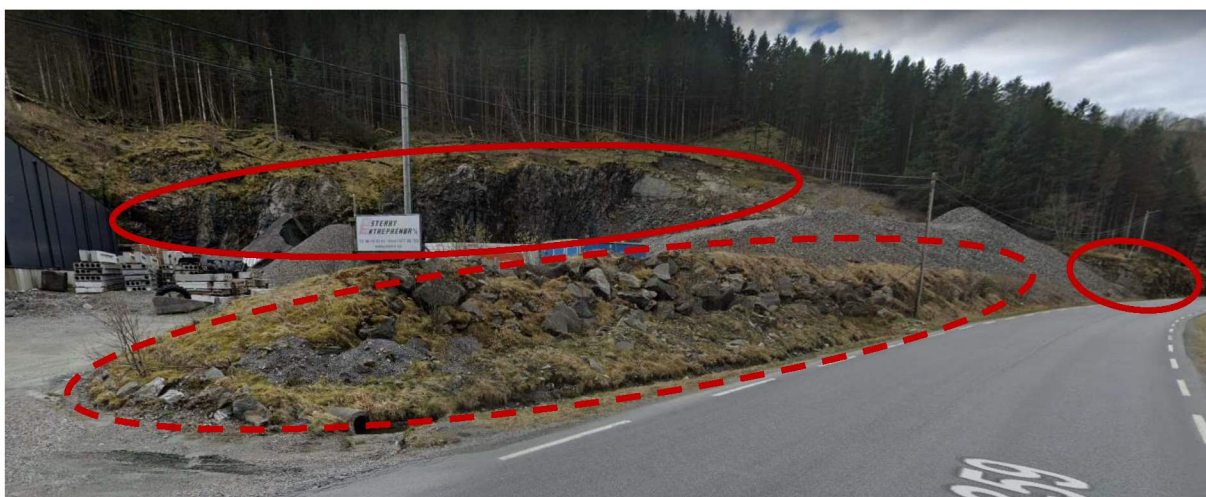
Figur A1.12 Bilde tatt april 2019 som viser fjell i bakkant av eiendommen. Mellom eiendommen og vegen Mjelddalen, vest for innkjøringen til eiendommen, ses det tydelig stein og blokk som kanskje kan være fjell noen steder (© 2023 Google).

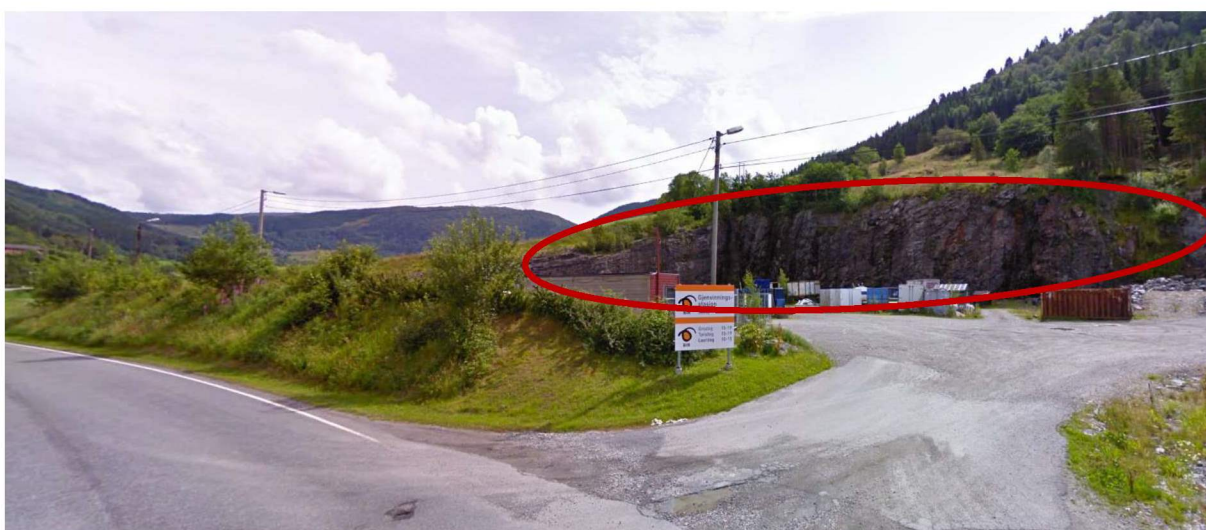
Figur A1.13 Bilde tatt juli 2009, før etablering av eksisterende bygg på eiendommen, som viser fjell i bakkant på østlig del av eiendommen (© 2023 Google).

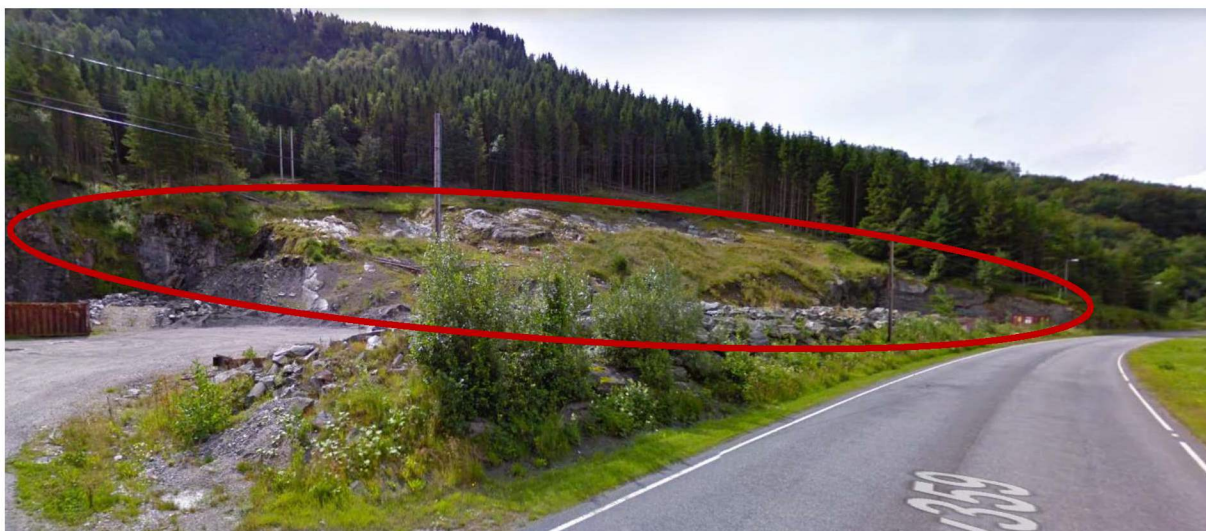
Figur A1.14 Bilde tatt juli 2009, før etablering av eksisterende bygg på eiendommen, som viser fjell på østlig del av eiendommen (© 2023 Google).
