OPPDRAK	Gbnr 77/79 Hylla Austmarka	DOKUMENTKODE	10210279-RIGberg-NOT-001
EMNE	Uavhengig kontroll - Vurdering av støttemur	TILGJENGELIGHET	Åpen
OPPDRAKSGIVER	Helland Utleie AS	OPPDRAGSLEDER	Bård Steinsland
KONTAKTPERSON	Gaute Helland	SAKSBEHANDLER	Christoffer Taule
KOPI		ANSVARLIG ENHET	10233013 Bergteknikk Vest

Uavhengig kontroll - Vurdering av støttemur

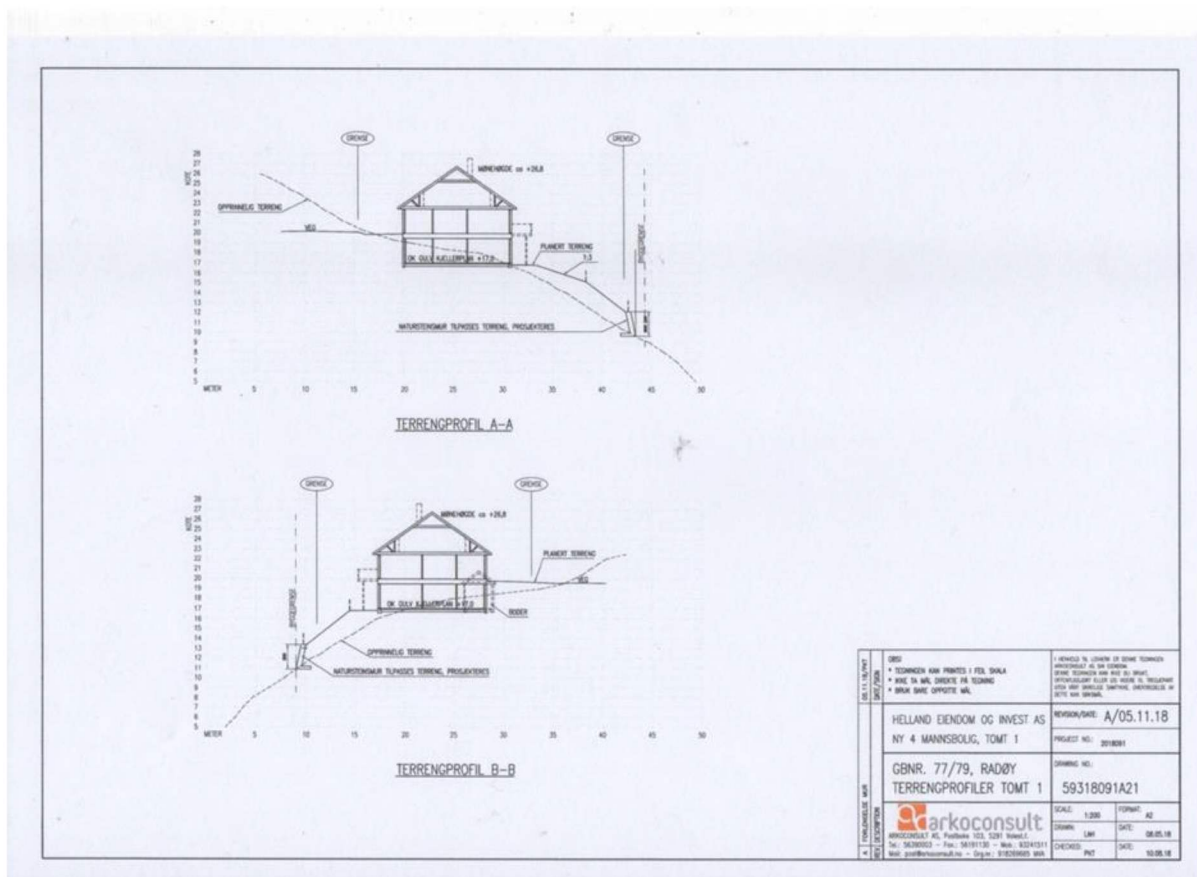
Figur 2-1: Profil gjennom tomten.

RUSSENEs rådgiver geologi har i notat RRG 2019 – 17, datert 05.02.2019, anbefalt at den aktuelle støttemuren bygges som en armert betongmur med labank, noe som ikke er forenelig med reguleringsbestemmelsene. Det argumenteres for at det ikke lar seg gjøre å etablere en stabil natursteinsmur på grunn av skrående terreng og opptredende jordtrykk. Figur 2-1 viser murens plassering på tomten.

Den bratte skråningen og utfordrende tilkomst der støttemuren skal plasseres, gjør at Multiconsult anbefaler å etablere en betongmur, slik det ble foreslått av Russenes Rådgiver geologi RRG. Det stilles derimot spørsmålstegn ved murens plassering slik den er tegnet inn i Figur 2-1. Dersom støttemuren flyttes lengre opp i skråningen (hvor gjerde er tenkt plassert), vil dette forenkle byggingen av støttemuren, samtidig som man reduserer behovet for oppfyllingsmasser bak muren.

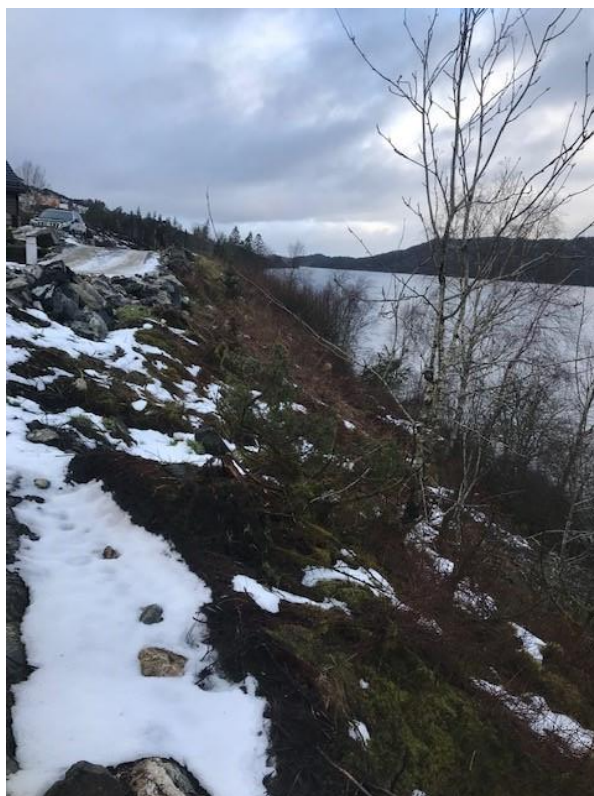
Det aktuelle området ligger på Hylla i Austmarka i Radøy kommune (Figur 2-2). Området ligger mellom eksisterende bebyggelse og Radsundet. Størsteparten av tomten er forholdsvis flat, men det er tenkt etablert en støttemur på den bratteste delen av tomten nærmest fjorden, der helningen er 25° - 35° ifølge NGI sitt kart «Bratte områder i Norge». Dette kartet har relativ lav oppløsning, slik at det lokalt kan være brattere enn det som fremkommer i Figur 2-2. Figur 2-3 viser støttemurens plassering i nedkant av planlagt bebyggelse. I følge NGU sitt kvartærgeologiske kart består området primært av forvittringsmateriale. Erfaringsmessig er løsmassemektingen liten og usammenhengende i dette området, slik at det er grunt til fast fjell. NGU sitt berggrunnskart tilsier at berggrunnen består av anortositt.

Figur 2-3: Støttemuren er tiltenkt etablert i denne skråningen

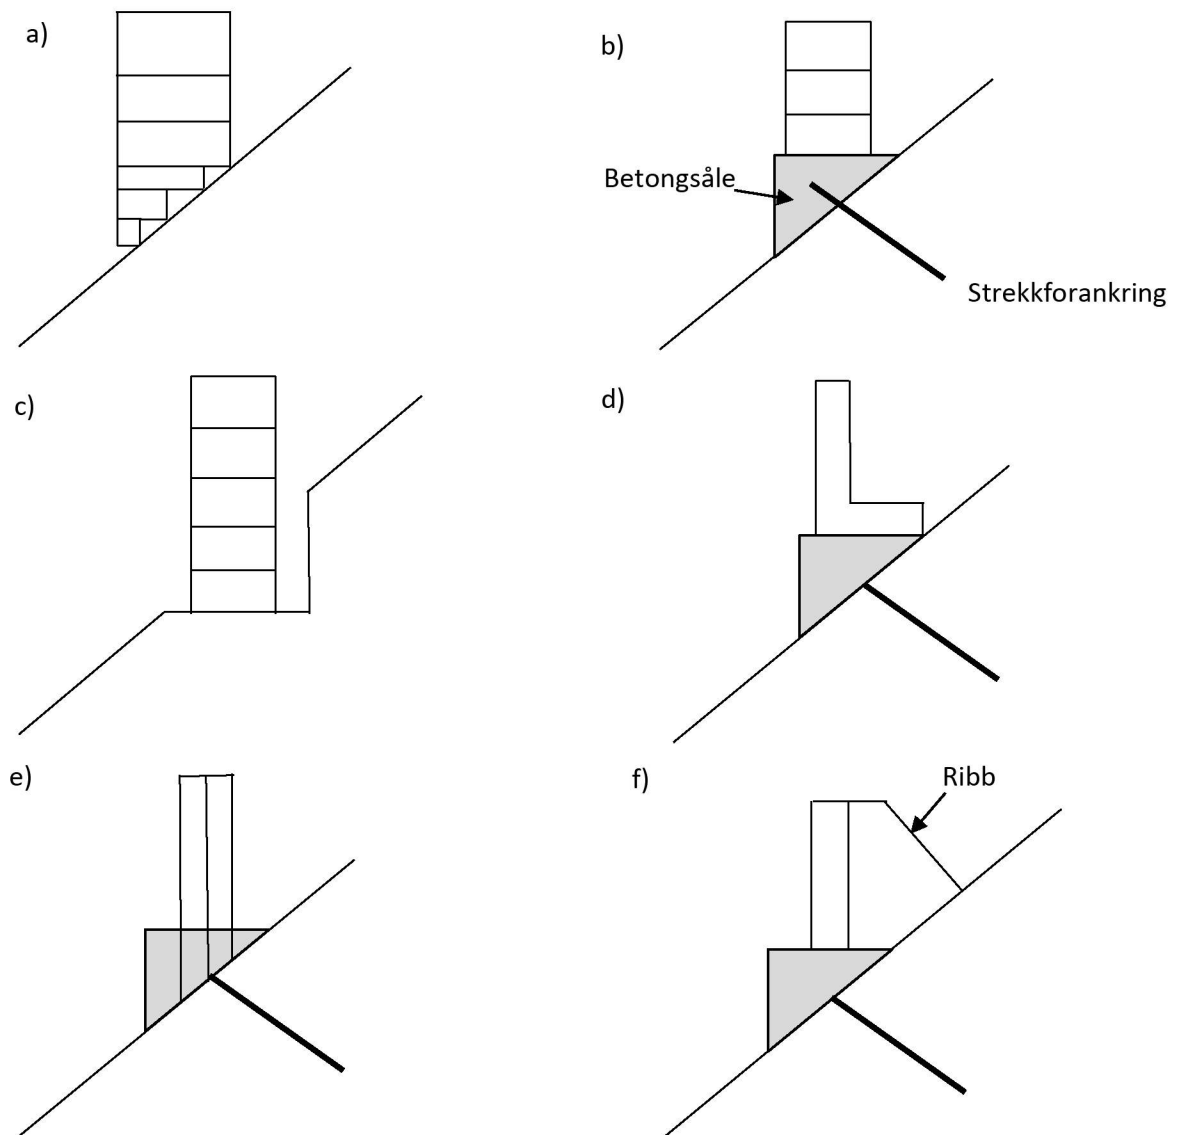
Nødvendig bredde og helning på en tørrsteinsmur vil være avhengig av nødvendig høyde og opptredende jordtrykk. Utfordringen med en tørrsteinsmur i dette tilfellet er todelt: (1) skaffe til veie en god fot og (2) tilkomst i anleggsfasen. I Statens Vegvesen sin håndbok V220 står det at den nederste steinen bør fortrinnsvis ha full murebredde for at muren skal kunne fungere som et legeme. I Figur 3-1a ser man at det ikke er mulig å få til dette uten å gjøre ytterligere tiltak på grunn

av det skrående terrenget. Et alternativ er å støpe en betongsåle som er forankret i berggrunnen med fjellbolter, slik det er vist på Figur 3-1b. Tørrsteinsmuren etableres deretter på betongsålen. Et annet alternativ er å pigge en flate i terrenget for siden å etablere en tørrsteinsmur på flaten (Figur 3-1c). Ulempen med en tørrsteinsmur er at det må være tilkomst for gravemaskin til lokaliteten ved etablering av tørrmur i anleggsfasen. Dette kan være utfordrende pga. det bratte terrenget på stedet.

Alternativet til en tørrsteinsmur er å etablere en betongmur som anbefalt av RUSSENEs rådgiver geologi. En slik mur trenger ikke den samme tilkomsten, da forskaling kan løftes og betongen kan pumpes til det aktuelle stedet. Man er likevel avhengig av at løsmasser fjernes og berg blottlegges i området hvor muren skal etableres. Det finnes ulike typer løsninger for en armert betongmur. Det kan f.eks. etableres en betongmur med labank (Figur 3-1d), betongmur forankret i berg med bolter (Figur 3-1e) eller en betongmur med ribber (Figur 3-1f). I dette tilfellet er det aktuelt å forankre betongmuren med bolter i berg for alle de tre skisserte løsningene.

Figur 3-1: a) tørrsteinsmur; b) tørrsteinsmur på betongsåle; c) tørrsteinsmur på pigget flate; d) armert betongmur med labank; e) armert betongvegg forankret i berg med bolter; f) betongmur med ribber
