# Reguleringsplan for industriområde Framo Flatøy

Miljøgeologiske sedimentundersøkelser i sjø.  
Datarapport

DATO / REVISJON: 9. desember 2019 / 00

DOKUMENTKODE: 10202515-RIGm-RAP-001

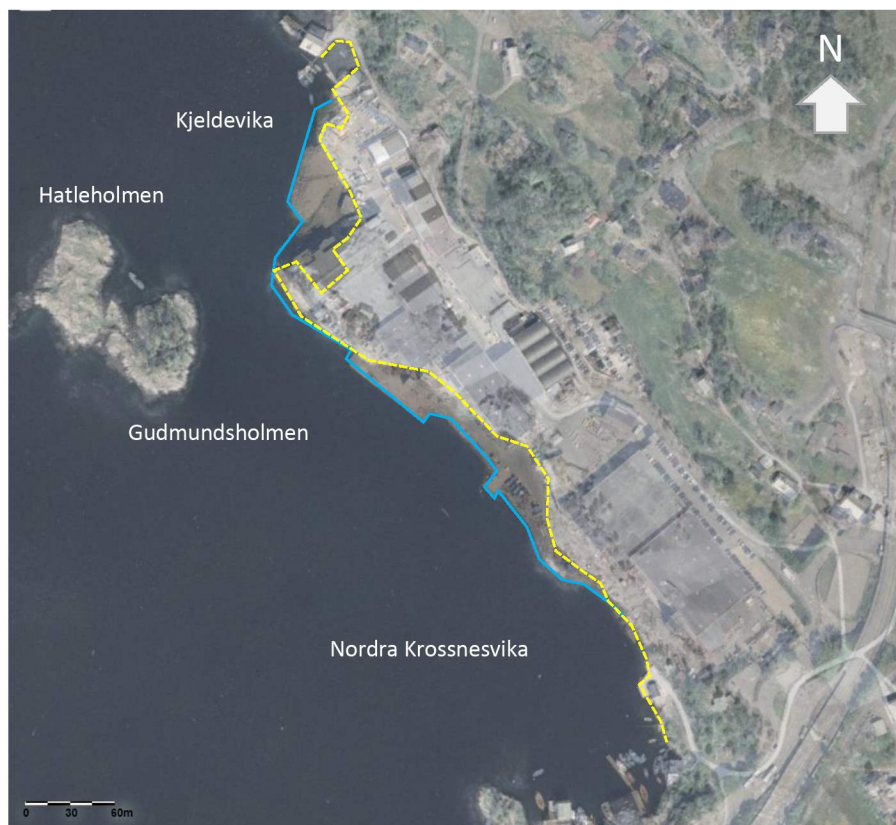
Figur 2-2: Omtrentlig plassering av strandlinjen i 1951 (gul linje) og i 2018 (blå linje). Kilde: [www.norgebilder.no](http://www.norgebilder.no).

Historiske flyfoto fra 1953 og 2018 ([www.norgeibilder.no](http://www.norgeibilder.no)) viser at det har blitt fylt ut langs deler av strandlinjen ved Framo Flatøy (se sammenligning mellom flyfoto fra 1953 og 2018 i Figur 2-2). Så langt vi kjenner til har det ikke vært annen aktivitet enn industrien knyttet til Framo Flatøy i eller i nærområdet til planlagt utfyllingsområde.

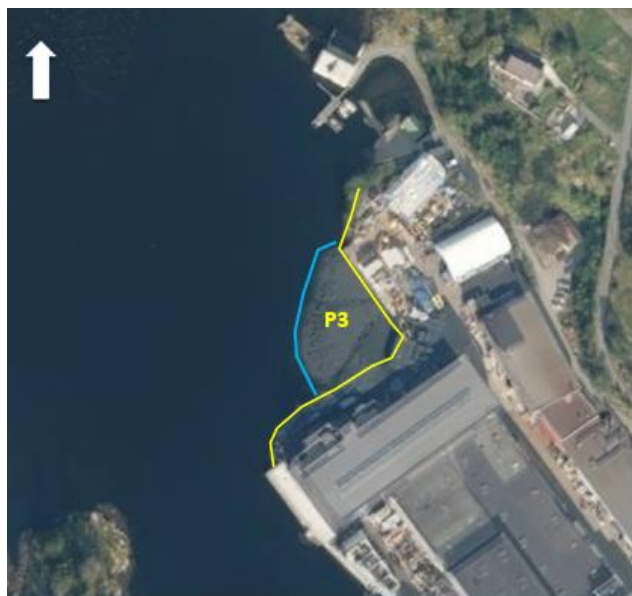
Figur 3-1: Flyfoto som viser omtrentlig strandlinjen i 2015 (gul) og 2018 (blå) i området der prøve P3 ble tatt i 2013. Foto: [www.norgebilder.no](http://www.norgebilder.no).

I 2018 ble det foretatt utfylling fra land i nordlige del av planlagt utfyllingsområde (ref. [www.norgebilder.no](http://www.norgebilder.no)). Deler av sjøområdet der stasjon P3 ble tatt er nå (delvis) dekket av utfylte masser (se Figur 3-1).

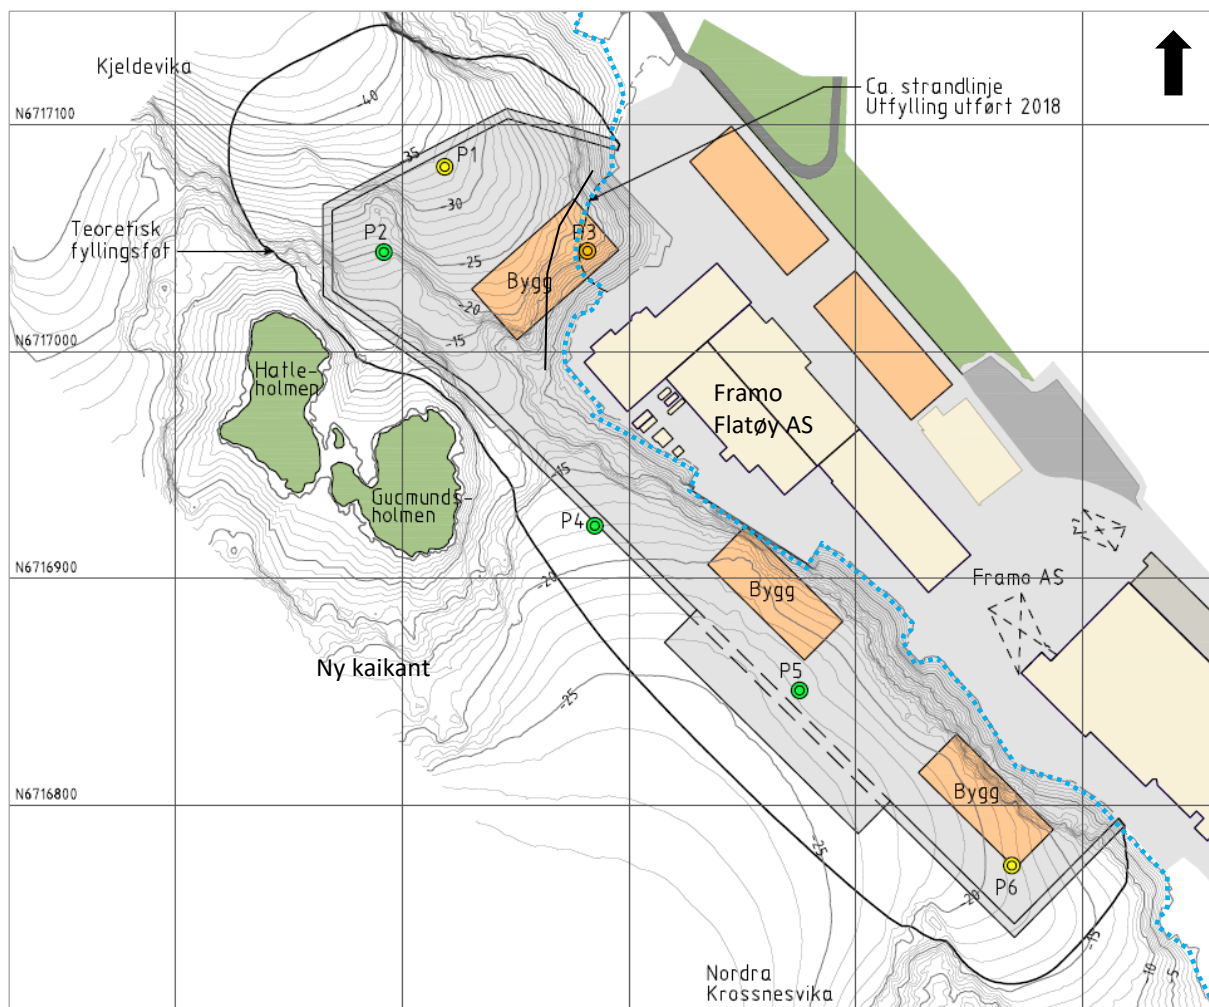
Figur 4-1: Kart som viser omtrentlig avgrensning av planlagt utfyllingsområde (innenfor fyllingsfoten). Blå linje markerer omtrentlig dagens strandlinje. P1–P4 viser omtrentlig plassering av prøvestasjonene som ble tatt i 2013, og P5 og P6 viser omtrentlig plassering av stasjonene som ble tatt i 2019. Fargen på prøvestasjonene viser høyeste påviste tilstandsklasse i henhold til Miljødirektoratets veileder 02:2018 (jf. figur 4-3).

Lokalisering av prøvestasjonene er vist på Figur 4-1 og i tegning 10202515-RIGm-TEG-001.
