Geologisk vurdering av ras knytta til etablering av veg på G/Bnr. 217/14, Romarheim, Alver Kommune

Geologisk risiko knyttet til ny veitrasé på G/Bnr. 217/4, Alver Kommune

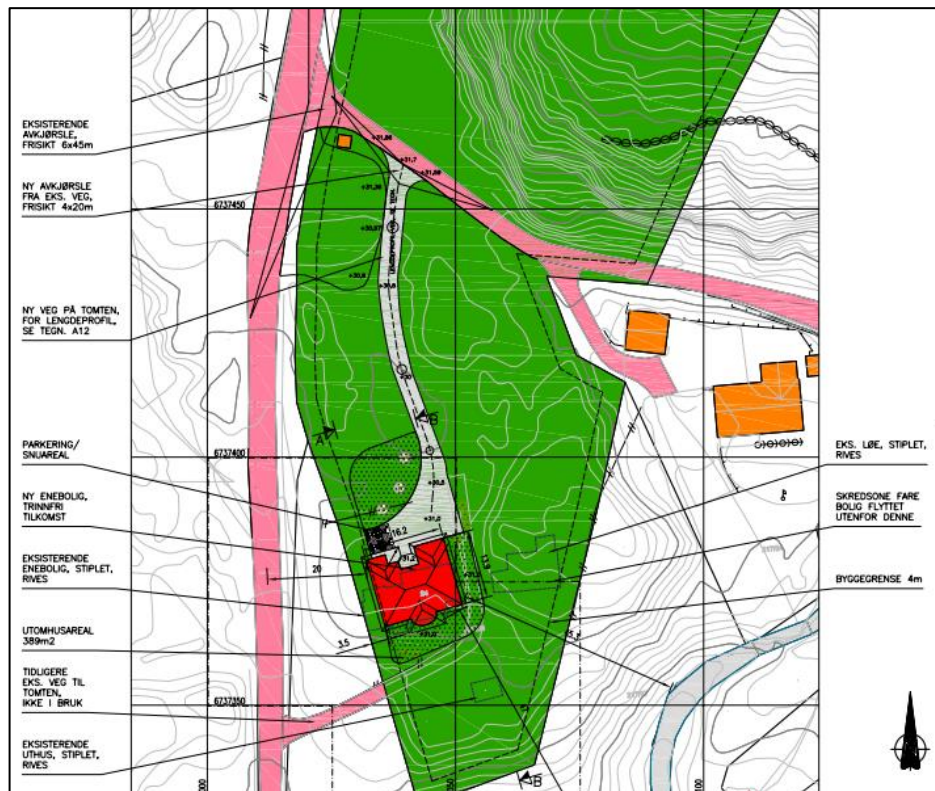
Figur 2-3. Ny veitrasé vist med grå farge på figur.

Intensjonen er å få vurdert geologisk risiko i forbindelse etablering av veitrasé vist med grå farge på Fig 2-3.

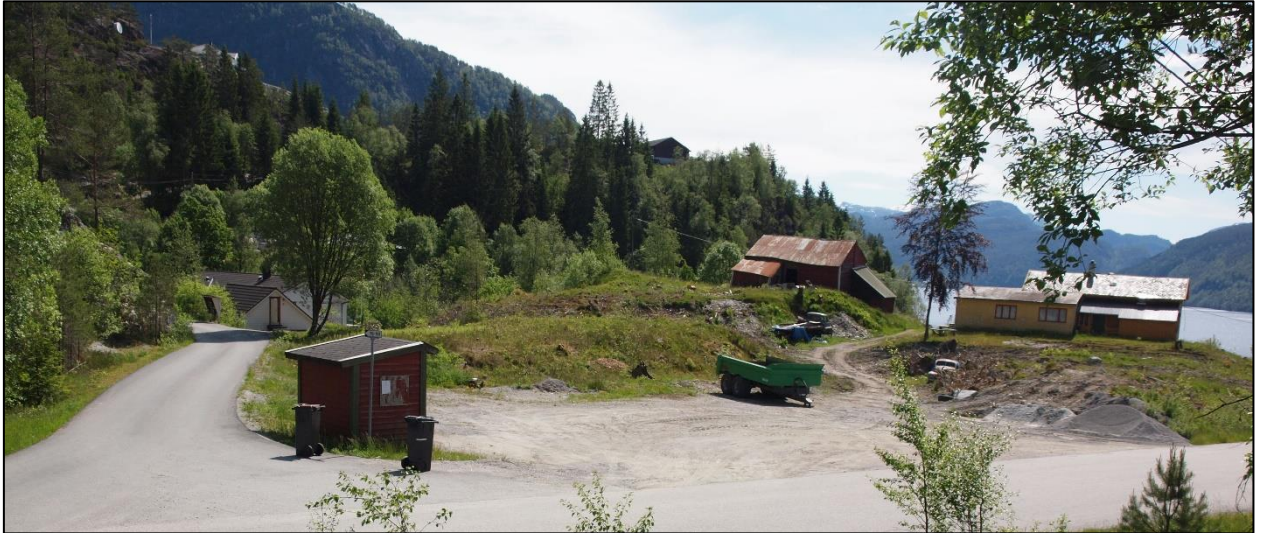
Området for veitraséen er i overflaten av en terrasseavsetning som utgjør en flate. Bearbeiding av området har gitt svakt undulerende overflate (fig 2-4 og 2-5). Materialet består av glacifluvialt og fluvialt materiale avsatt i tidligere strandsoner da marin grense var på dette nivået. Oppdragsgiver har opplyst at ved etablering av vei til nåværende strandsoner ble det registrert leirige sedimenter øverst og sandig materiale under denne. Dette kan korreleres med avsetning under en havnivåstigning.

Figur 2-4. Veitraséen går på bortsiden av rødt skur til venstre på bildet.

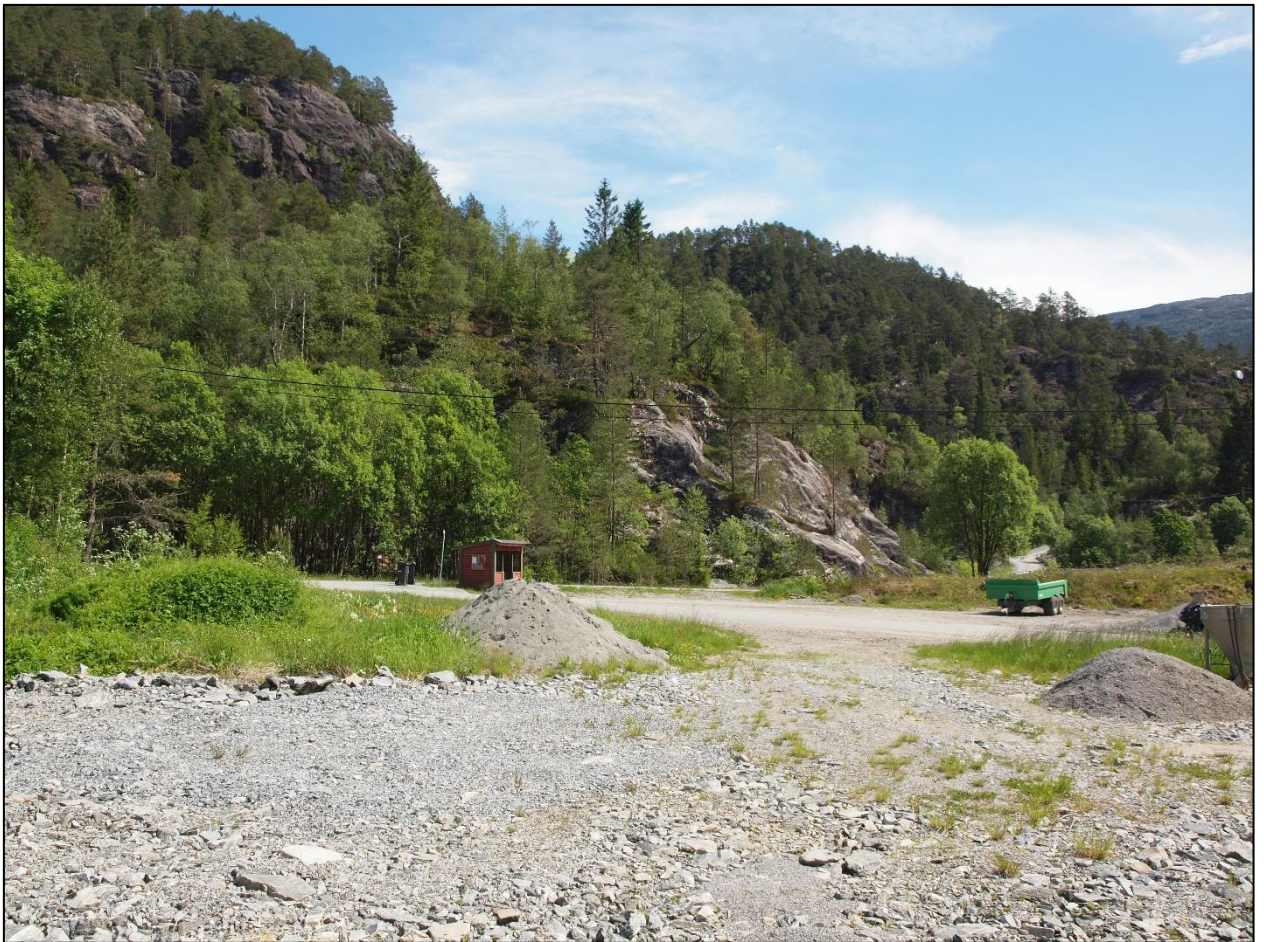
Figur 2-5. Område for planlagt veitrasé.

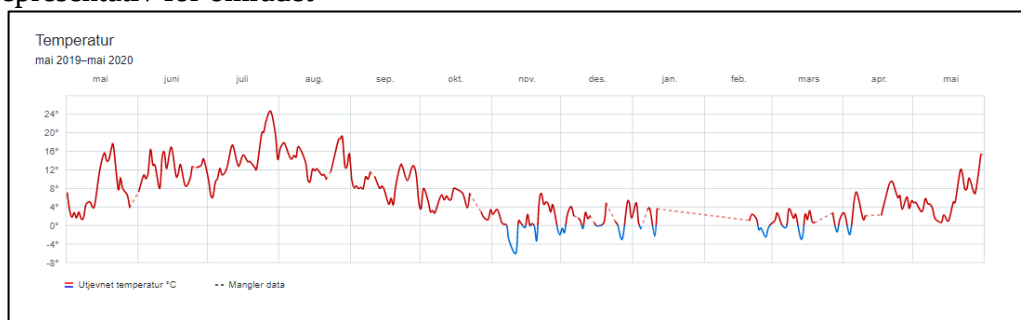
Målingen er utført på Romarheimsdalen målestasjon, 7.1 km fra Romarheim, men ansees likevel å være representativ for området

Figur 2-9. Temperaturstatistikk for Romarheimsdalen målestasjon.

Temperaturstatistikken for området angir at vintermånedene har enkeltdager med temperaturer under frysepunktet. Selv om det skulle komme betydelige snø-akkumulasjoner vil topografien og vegetasjonen hindre skred. Mellom skrenten nær veien og toppen nord for tomten er det en hylle i fjellskråningen. Denne vises med kraftig vegetasjon i fig 3-1. Ingen av de vegetasjonsfrie skråningene vil akkumulere snø.

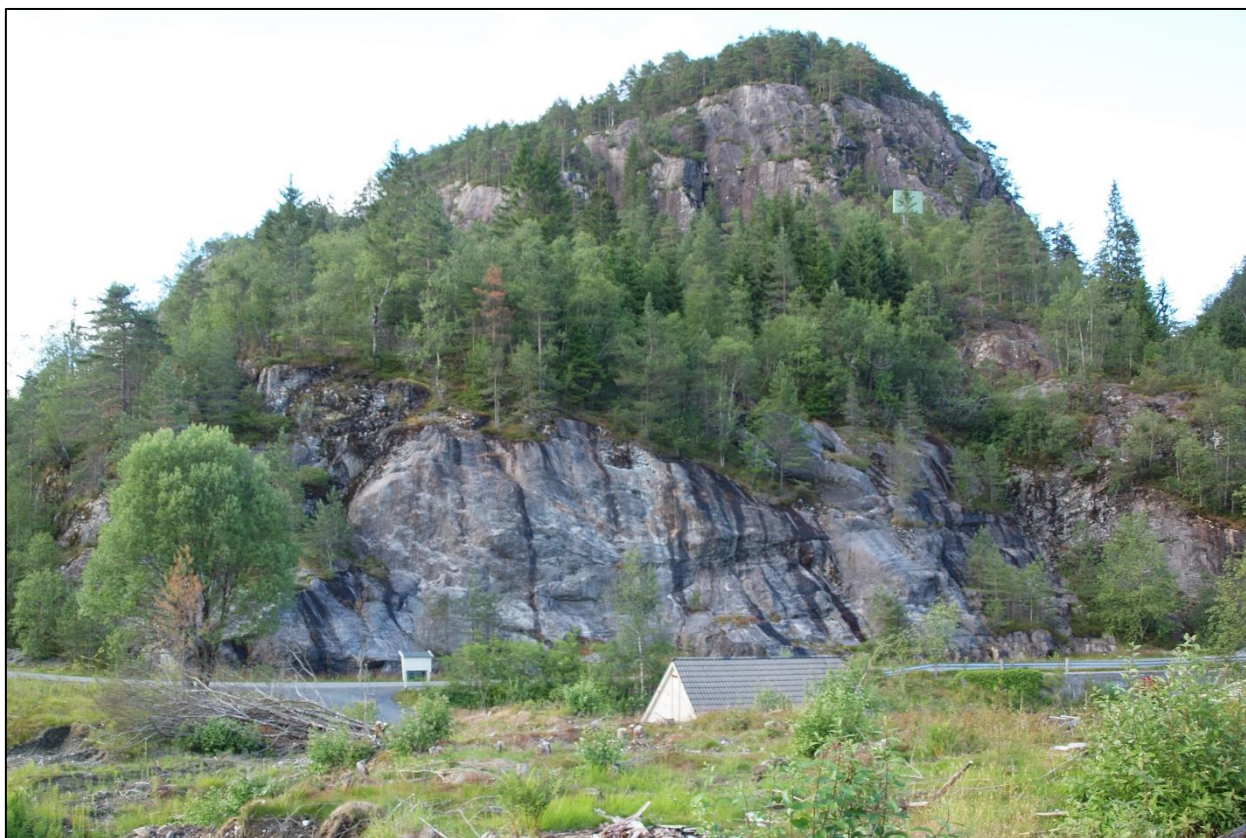
Topografi og vegetasjon vil hindre dannelse av snøskred.

Figur 3-1. Vegetasjonen og topografi hindrer snøskred.

Det har ikke blitt observert ustabile steiner i de skråningen med de bratte skrentene. Overflaten er skurt under isavsetningen og tidligere lå det en sandavsetning som dekket det glatte partiet over veien (fig 3-1).

Mangel på løst materiale og hylleliknende parti i skråningen nord for tomten eliminerer fare for steinsprang ned mot den planlagte veien.
