MILJØSANERINGSRAPPORT ROMARHEIM 94, 5994 VIKANES

R3 Entreprenør AS har på vegne av Totlandsdal Bygg AS, miljøkartlagt og utarbeidet en miljøsaneringsrapport for eneboligen i Romarheim 94 med tilhørende låve.

Bygget er oppført i 1892, men er påbygget i 1968. Eneboligen hviler på en grunnmur av leca og plassstøpt betong. Bygningen er en trekonstruksjon, og gulv er bekledd med gulvbelegg. Tak er tekket med naturstein og stålplater.

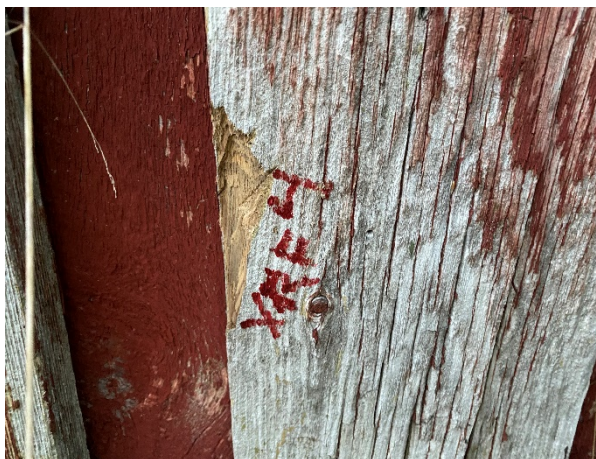
Figur 3: Eksempel på merking av XRF-målepunkt

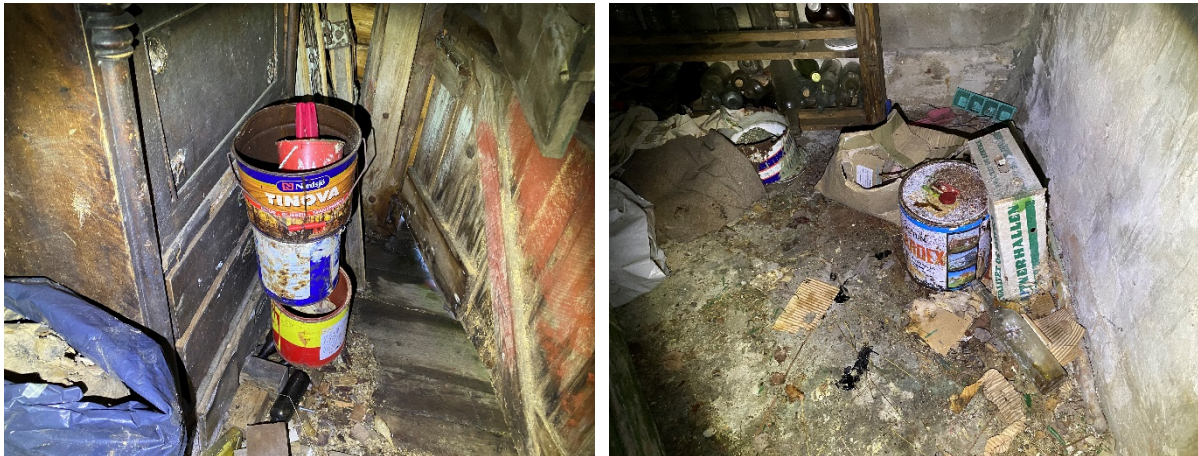
Det ble registrert diverse malingsspann i den berørte bygningsmassen. Malingen må leveres som farlig avfall til godkjent mottak i original emballasje, så vidt mulig. Estimert mengde er på ca. 10 kg.

Figur 5: Malingsspann med innhold skal leveres som farlig avfall

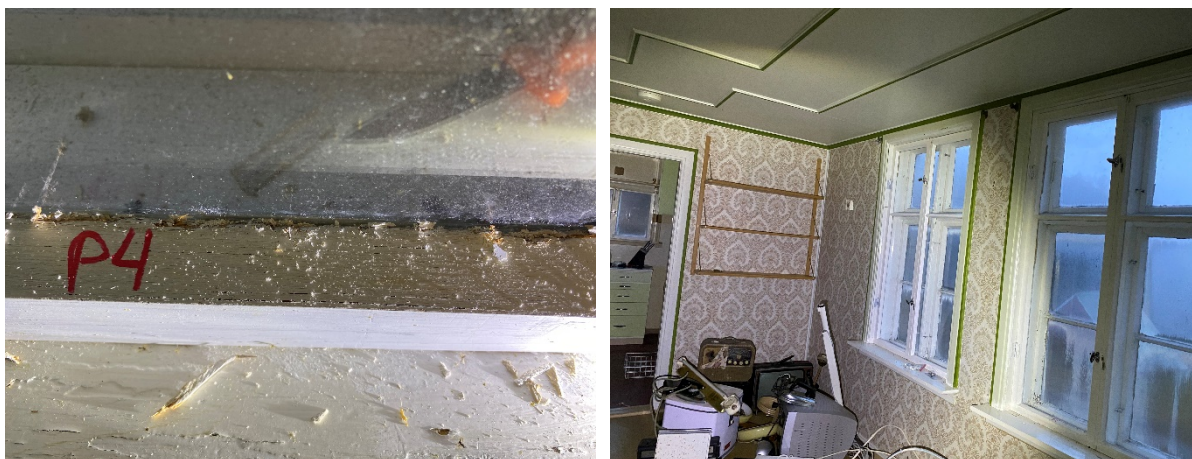
Det ble registrert 21 stk. dobbeltglassvinduer med kitt i den berørte bygningsmassen. Kittet ble analysert for asbest, for nærmere detaljert beskrivelse, se kapittel 5.14.

Figur 6: Kittet i dobbeltglassvinduene inneholder ikke asbest

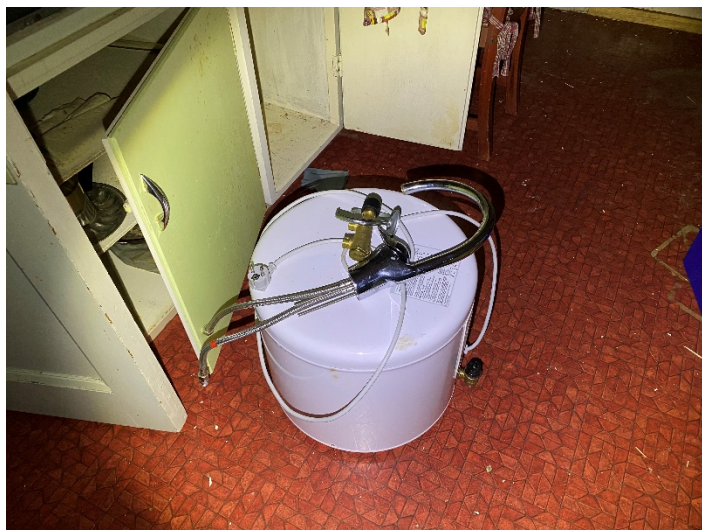
Det ble registrert 1 stk. varmvannsbereder i den berørte bygningsmassen.

Figur 7: VV-bereder på kjøkkenet

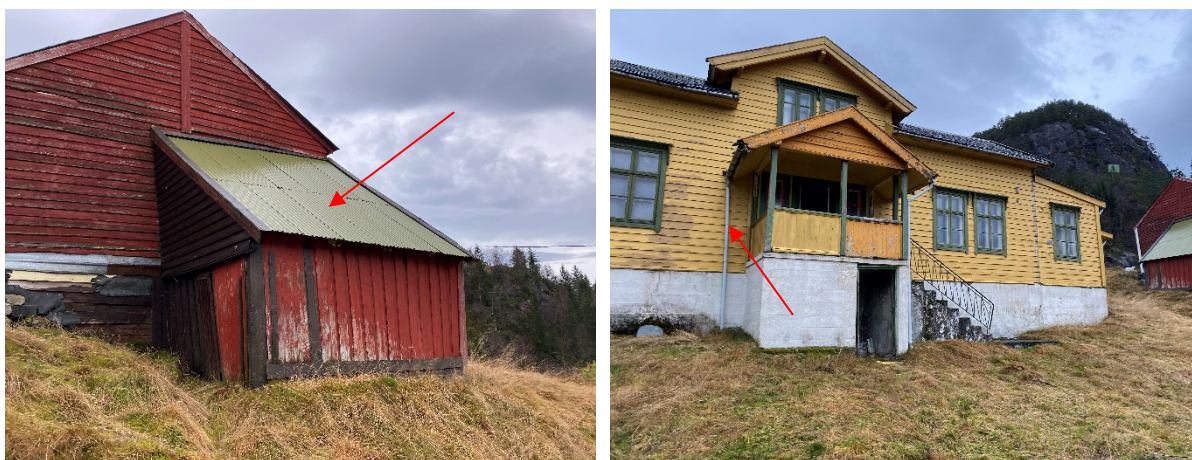
Det ble registrert beslag rundt pipe, takrenner med nedløp, og takplater av denne typen i den berørte bygningsmassen. Det er estimert ca. 1 tonn metallbeslag som skal leveres til godkjent metallmottak.

Figur 8: Metallisk avfall leveres til godkjent metallmottak

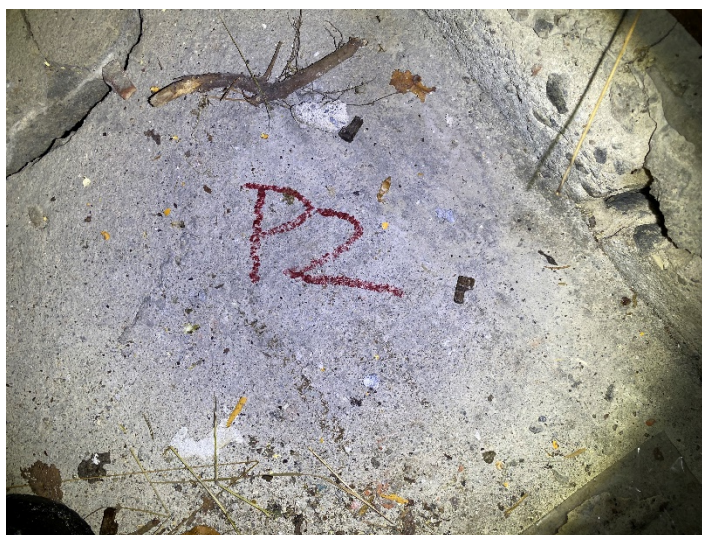
Sted og bygningsdel	Prøve Nr.	Undersøkt stoff	Resultat	Kommentar
Ubehandlet betong fra konstruksjonen	2	Tungmetaller	Sink: 200 mg/kg	Lett forurenset
		PCB	Ikke påvist PCB	
		Cr6+	Cr6+: 19 mg/kg

Ubehandlet betong fra konstruksjonen inneholder tungmetaller og Cr6+ over normverdi, men under grensen for farlig avfall. Ubehandlet betong skal leveres og håndteres som lett forurensete masser til godkjent mottak.

Figur 9: Prøvepunkt 2. Ubehandlet betong fra konstruksjonen er lett forurensete masser

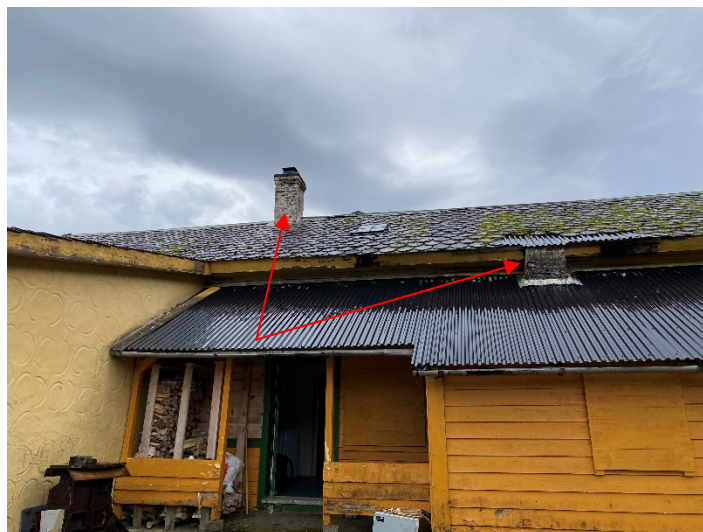
Det ble registrert 2 stk. piper i den berørte bygningsmassen. Erfaringsmessig inneholder piper PAH fra sot over normverdi, men under grensen for farlig avfall. Pipestein med sot skal derfor håndteres og leveres som ordinært forurenset avfall, eller prøvetas og håndteres iht. analyseresultatet. Det er estimert totalt ca. 4 tonn pipestein med sot.

Figur 10: Pipestein med sot leveres som ordinært forurenset avfall

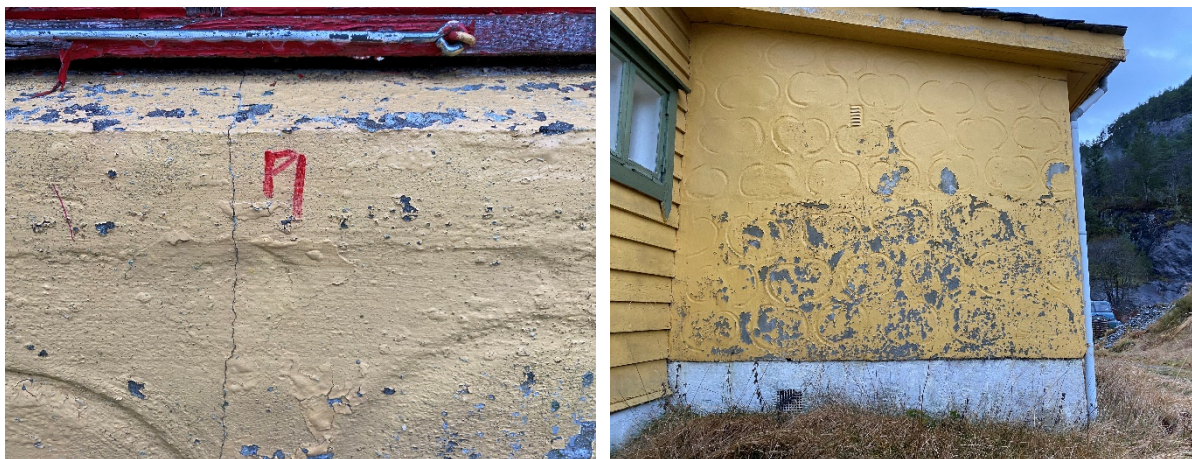
Sted og bygningsdel	Prøve Nr.	Undersøkt stoff	Resultat	Kommentar
Maling på mur, blandet prøve	1	Tungmetaller	Sink: 1120 mg/kg Bly: 687 mg/kg	Lett forurenset
		PCB	Ikke påvist PCB	
		Klorparafiner	Ikke påvist klorparafiner

Det er påvist tungmetaller over normverdi, men under grensen for farlig avfall i maling på mur. Det er registrert ca. 100 m² malte overflater som skal håndteres som lett forurenset avfall og leveres til godkjent mottak.

Figur 11: Maling på mur er lett forurensset avfall

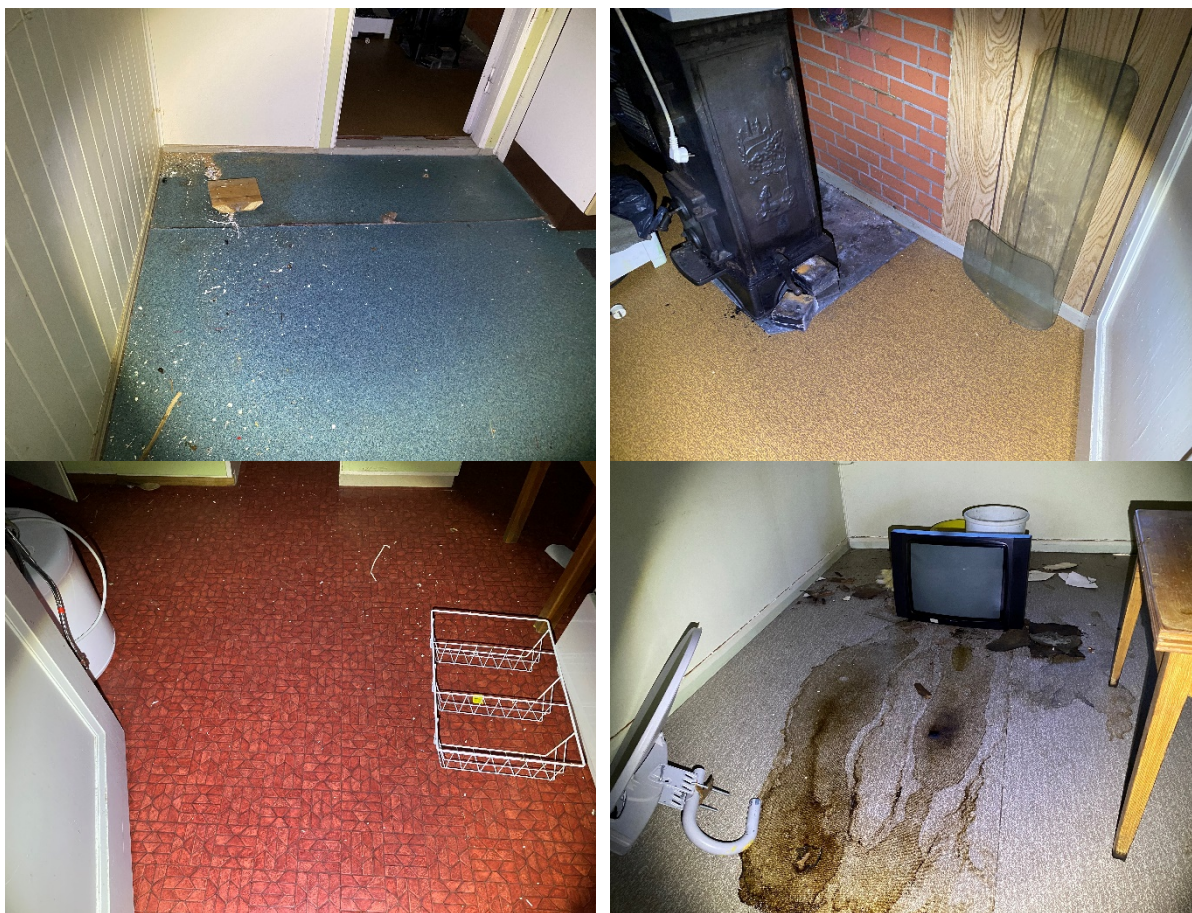
Det ble under kartleggingen registrert til sammen ca. 200 m² vinyl- og jutebelegg i den berørte bygningsmassen. XRF-måling nr. 2 og 6 viser at belegget er av PVC-typen. Denne type belegg inneholder erfaringsmessig ftalater. Den akkrediterte analysen av belegget (P3) viser at innholdet av ftalaten DBP og DEHP overskrider grensen for farlig avfall. Gulvbelegg skal derfor håndteres og leveres som farlig avfall til godkjent mottak. Se kapittel 4 og vedlagt sjekklister for nærmere detaljert beskrivelse av prøvetaking og XRF-målinger.

Figur 12: Jute- og vinylbelegg av ulike typer er alle farlig avfall

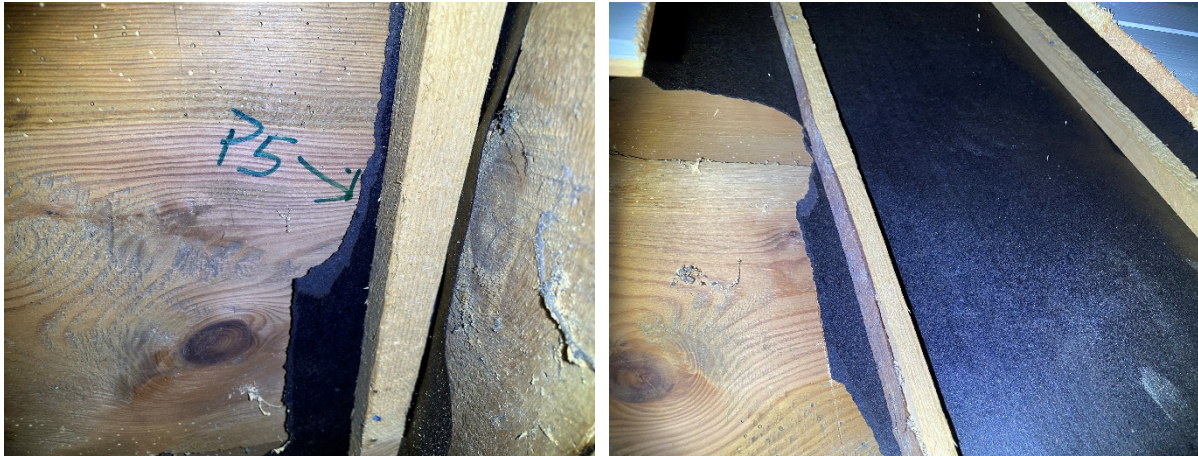
Det er ikke påvist PAH over grensen for farlig avfall i takpapp. Det er heller ikke registrert asbest i denne. Takpapp kan derfor håndteres som ordinært avfall.

Figur 13: Takpapp er ordinært avfall

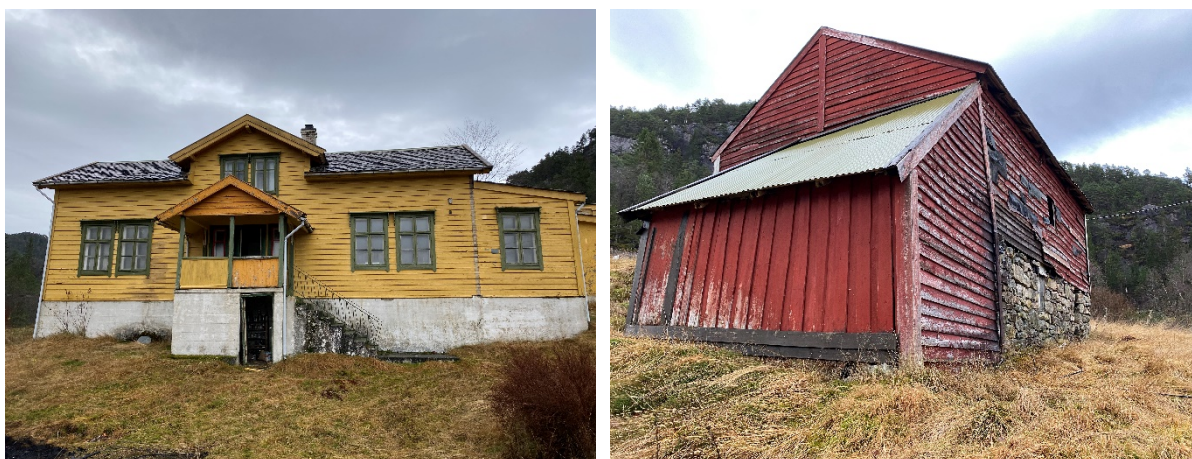
Det ble registrert rød og gul maling på eneboligen og låvens fasader. Rød og gul fasademaling ble sendt inn til akkreditert laboratorium for analyse av tungmetaller. Prøve nr. 6 og 7 viser at både rød og gul fasademaling inneholder tungmetaller over grensen for farlig avfall. Malt fasadepanel skal derfor leveres som farlig avfall til godkjent mottak. Estimert mengde er på ca. 350 m². Dersom det fra kommunen gis tillatelse til å brenne bygningsmassen uten å fjerne eksisterende malt fasadepanel, skal aske og brent trevirke fra branntomten analyseres for Normpakke basic med følgende parametere: tungmetaller, PCB, PAH, TOC, alifater og BTEX. Asken må videre håndteres i henhold til analyseresultatene og leveres til godkjent mottak.

Figur 14: Gul og rød maling på fasadepanel er farlig avfall

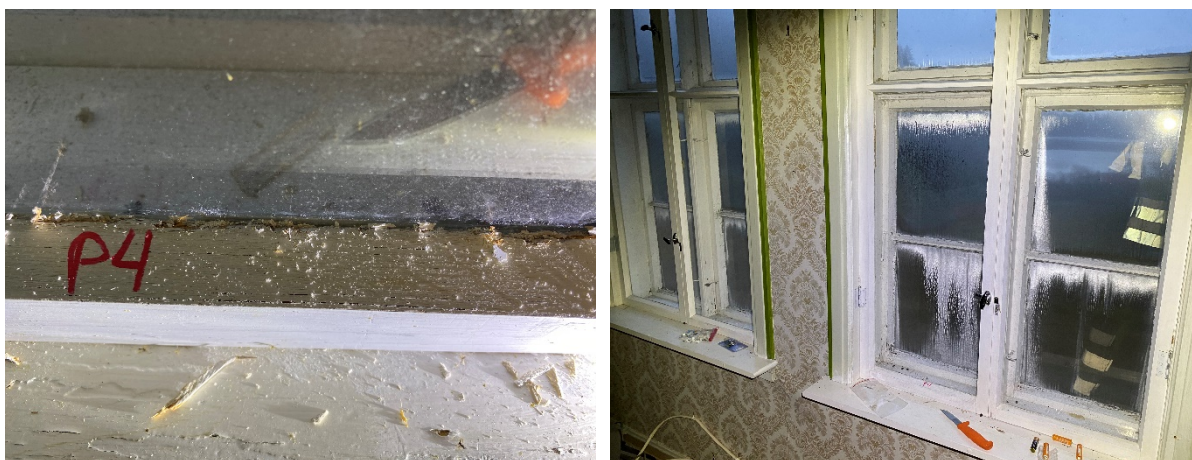
Beskrivelse	Prøve nr.	Figur	Enhet	Mengde
Vinduskitt fra dobbeltglass	4	15	Ikke påvist asbest	
Takpapp	5	16		
Tapet bak peis	8	17

Figur 15: Det er ikke påvist asbest i vinduskitt

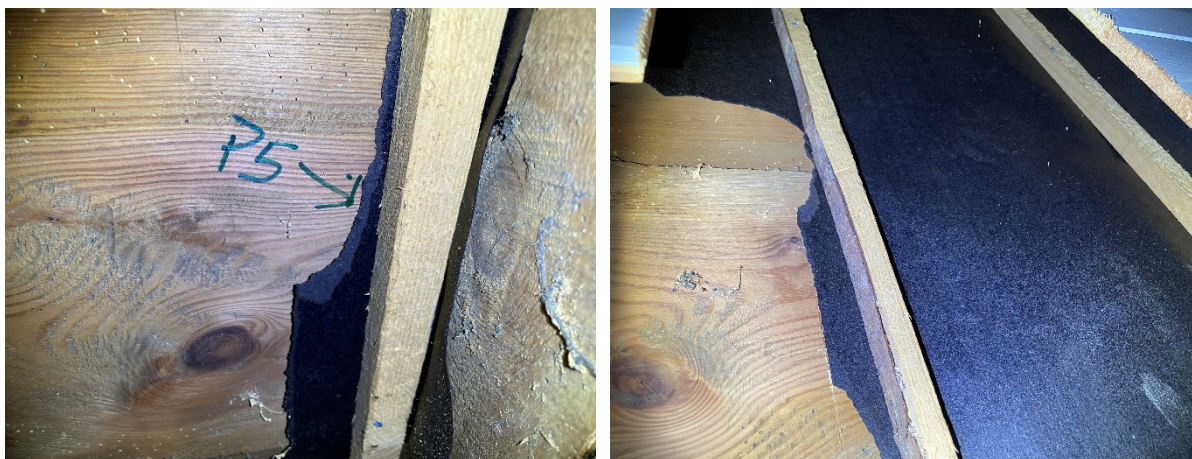
Figur 16: Det er ikke påvist asbest i takpapp

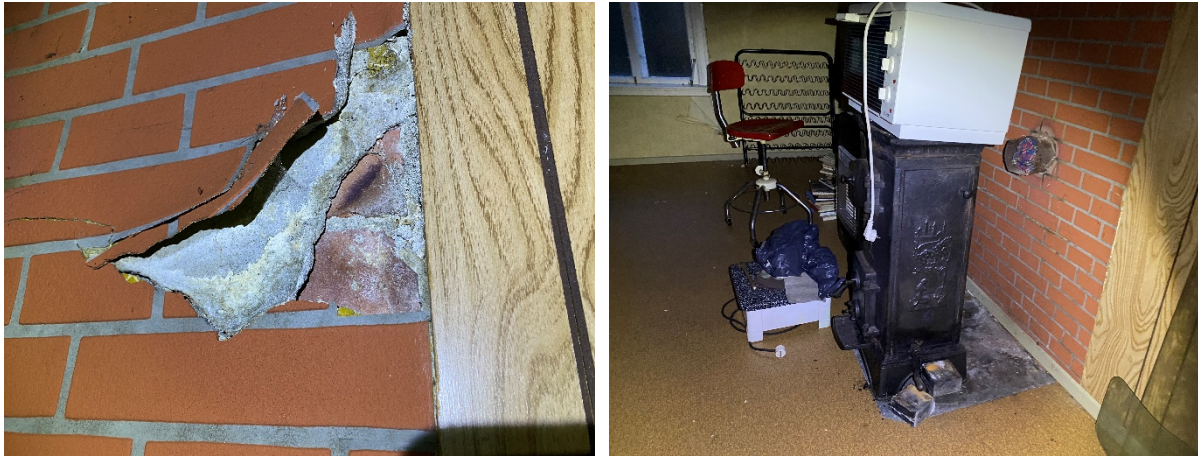
Figur 17: Det er ikke påvist asbest i tapet bak peisen

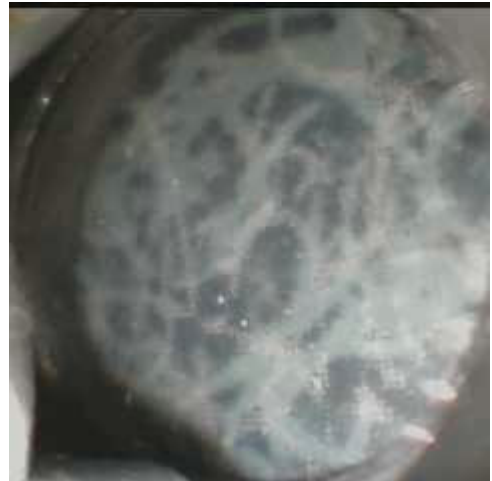
Reading No 2
Mode Plastics PVC
Time 2020-12-08 07:36
Duration 8.52
Units ppm
Sigma Value 2
Sequence Final
Result Inconclusive
Flags

ppm	±	Error
Cr	< LOD	:	877.534
Cl	360000.000	±	1.000
Sb	< LOD	:	41.168
Sn	105.279	±	29.671
Cd	< LOD	:	25.730
Pb	180.297	±	34.587
Br	< LOD	:	15.511
As	< LOD	:	72.301
Hg	< LOD	:	46.606
Au	< LOD	:	72.435
Zn	818.289	±	101.233
Cu	< LOD	:	110.555
Ni	< LOD	:	140.201

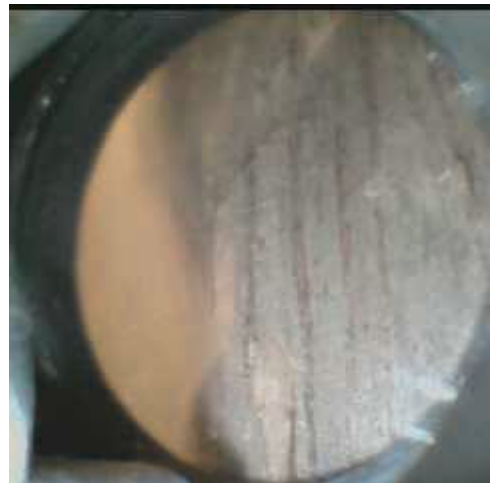
Reading No 4
Mode Plastics Non PVC
Time 2020-12-08 07:38
Duration 7.14
Units ppm
Sigma Value 2
Sequence Final
Result **Pass**
Flags

ppm	±	Error
Cr	< LOD	:	217.462
Cl	< LOD	:	150000.000
Sb	< LOD	:	75.981
Sn	< LOD	:	50.211
Cd	< LOD	:	40.087
Pb	74.430	±	16.613
Br	< LOD	:	6.778
As	< LOD	:	18.026
Hg	< LOD	:	17.661
Au	< LOD	:	30.135
Zn	370.387	±	38.114
Cu	< LOD	:	37.191
Ni	< LOD	:	41.776

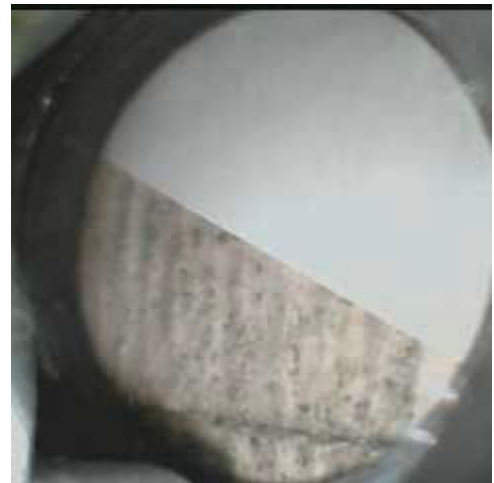
Reading No 5
Mode Plastics Non PVC
Time 2020-12-08 07:38
Duration 7.31
Units ppm
Sigma Value 2
Sequence Final
Result **Pass**
Flags

ppm	±	Error
Cr	< LOD	:	159.173
Cl	< LOD	:	150000.000
Sb	< LOD	:	63.872
Sn	< LOD	:	41.988
Cd	< LOD	:	34.424
Pb	149.514	±	24.654
Br	35.346	±	8.112
As	< LOD	:	28.509
Hg	< LOD	:	26.307
Au	< LOD	:	72.275
Zn	5549.957	±	157.316
Cu	< LOD	:	47.844
Ni	< LOD	:	34.995

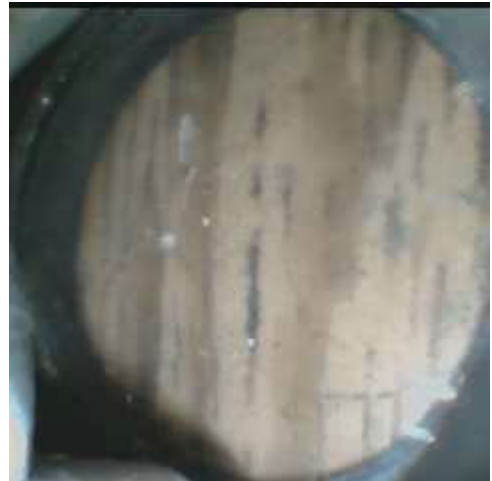
Reading No 6
Mode Plastics PVC
Time 2020-12-08 07:35
Duration 9.53
Units ppm
Sigma Value 2
Sequence Final
Result Inconclusive
Flags

ppm	±	Error
Cr	< LOD	:	575.953
Cl	360000.000	±	1.000
Sb	< LOD	:	27.738
Sn	< LOD	:	27.289
Cd	109.718	±	14.056
Pb	< LOD	:	13.051
Br	< LOD	:	7.830
As	< LOD	:	18.754
Hg	< LOD	:	26.840
Au	< LOD	:	44.989
Zn	< LOD	:	57.487
Cu	< LOD	:	67.318
Ni	< LOD	:	87.966
