# NNI-Rapport 530

E39 Vikane – Eikangervåg, Lindås kommune.  
Utvidelse av veianlegg og ny gs-vei. Vurdering av  
tema naturmangfold kontra nye løsninger til  
utbygging.

NNI-Rapport 530  
Bergen, januar 2019

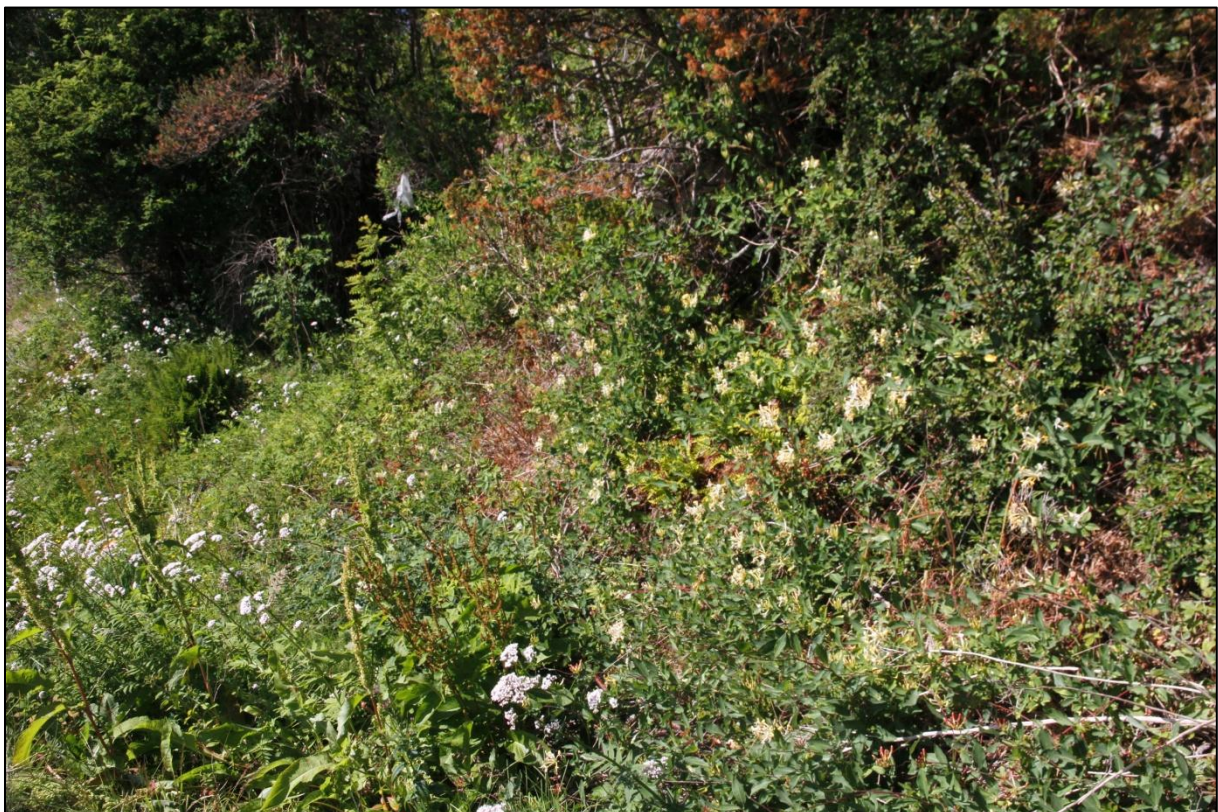
**Fig. 1.** Variert flora i kantsonen til eldre kulturmark, på nordsiden av E39 i sone 1. 22. juni 2016. Foto: A. Håland.

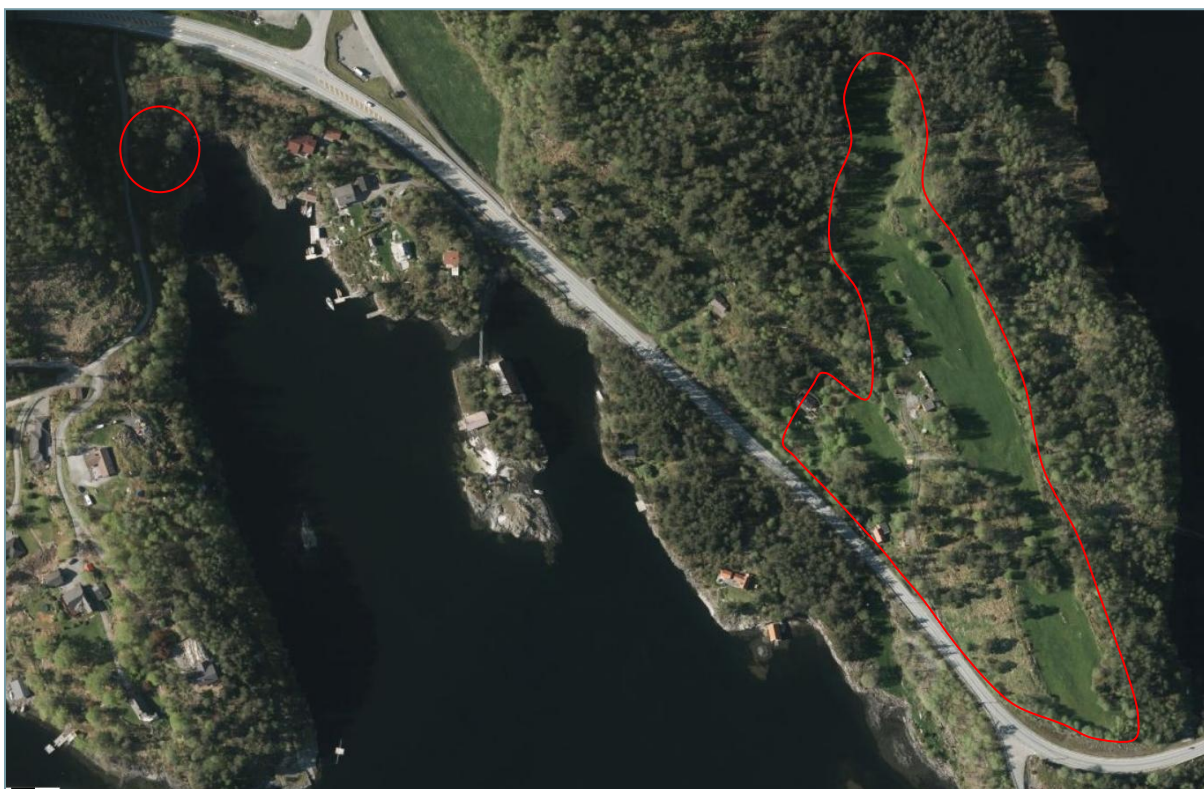
**Fig. 13.** Vikane, innerst i Hjelmåsvågen, sone 1 i kartleggings- og analysearbeidet. Tiltaksområdet i og langs E39 er karakterisert av varierende natur og landskap, jfr. nærmere omtale i teksten. Et mindre areal med fukt- og til dels sumpskog er avgrenset med rød sirkel. I øst er intakt kulturlandskap avgrenset. Ortofoto 2016.

Det vestligste avsnittet av tiltaks- og vurderingsområdet omfatter areal fra Knappen i vest til kryss lokalvei til Fyllingsnes (Fig. 12 og 13). I vest er avsnittet nord for E39 preget av nærings- og handlesområde med bygg, parkeringsplasser og veianlegg. Bearbeidet veikantsone. Sør for veien finnes et småskala landskap, med blandingsskog og hytter, og med overgang mot sjø (Hjelmåsvågen). Innerst i viken et mindre areal med fukt- og til dels sumpskog (Fig. 13).

Ser vi på naturtyper så er 2 avsnitt i sone 1 avgrenset som viktigere enn resten av tiltaksområdet. I vest et mindre avsnitt med fukt- og sumpskog, inkl. mye død ved (se Fig. 13 og 14 for lokalisering). Videre en blandet skog i tresjiktet, med både gråor og svartor som viktige elementer. Mer artsrikt her enn i andre deler av tiltaksområdet, inkl. forekomst av ask (VU). Andre rødlistede arter ble ikke påvist, med et bra potensial for forvaltningsmessig interessante småskala arter (sopp, lav, moser og virvelløse dyr). I området ble også påvist karplanten vassmynte *M. aquatica*; voksestedet ligger nord for tidligere funn i Hordaland (mao floristisk interessant – se Fig. 17).

finnes det mye ask i regionen. Forekomstene langs E39 (hovedsakelig i sone 1) synes hardt rammet av sykdommen og lokale trær vil sannsynligvis dø ut. På nordsiden av E39 ligger et mindre, men intakt kulturlandskap (se avgrensning i Fig. 13), uten at det ble påvist sjeldne eller rødlistede arter (se vedlegg 1). En samlet vurdering av sone 1 er at 2 delområder, et mindre fukt- og sumpskogområde i vest, samt et intakt, mindre kulturlandskap nord for E39, som de viktigste naturtyper der hensyn anbefales. Artsmessig ble det ikke påvist viktige forekomster ut over de ovenfor nevnte, se elles vedlegg 1 for en oversikt. Ellers er det marine nærmiljøet kjent for tidvis å huse viktige funksjonsområder for vann- og sjøfugler (blant annet for VU-listet bergand *A. marila* - egne observasjoner); selv om dette marine avsnittet ikke er så viktig som Eikangervågen i øst (se vedlegg 2 for avgrensede, viktige naturtyper i området).

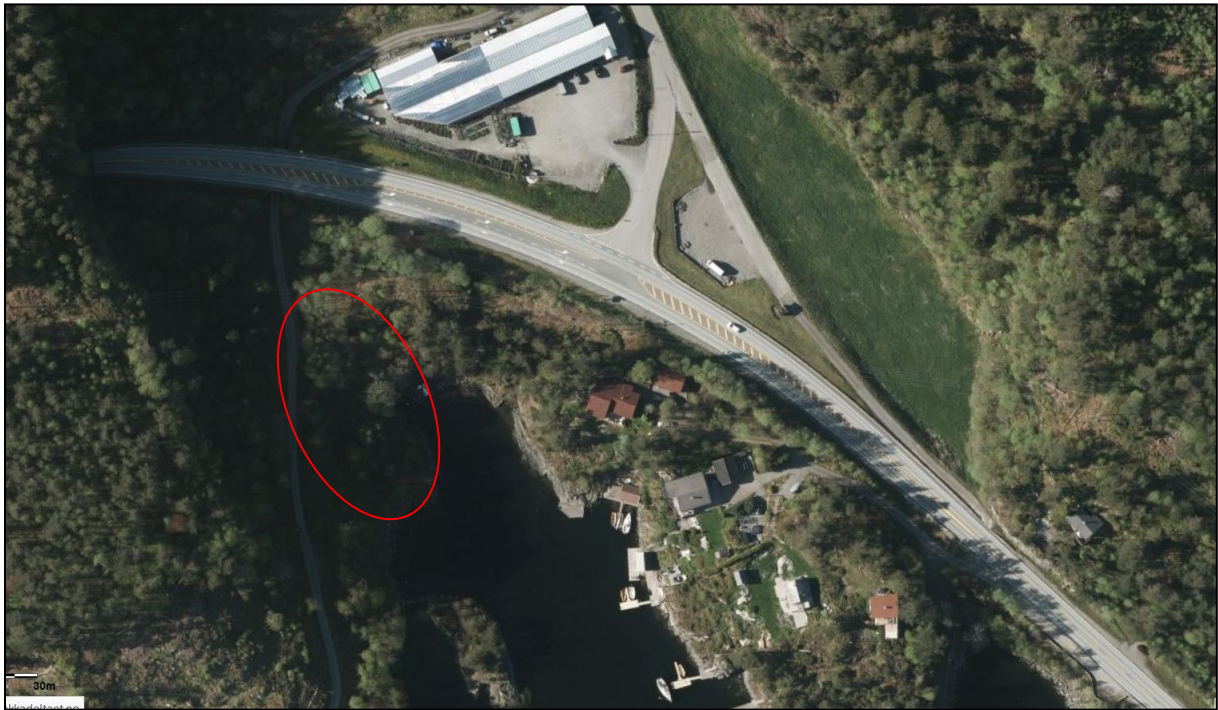
**Fig. 14.** Et mindre avsnitt med rikere, og fuktig løvskog ligger like sør for E39. Et mer artsrikt enn ellers i tiltaksområdet, samt med funn av vassmynte *Mentha aquatica*. Lokaliteten er ny nord grense i Hordaland.

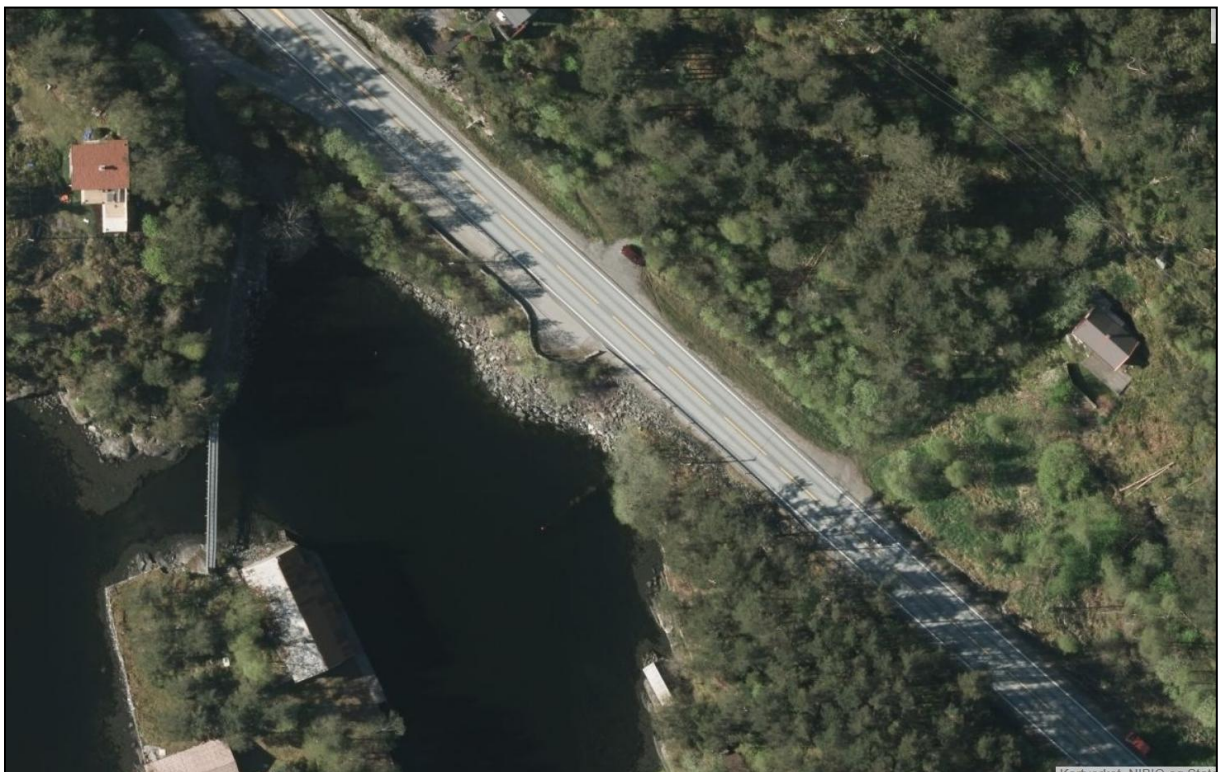
**Fig. 15.** i midtre avsnitt av sone 1 er marin strandsone allerede påvirket av steinfylling fra dagens E39.

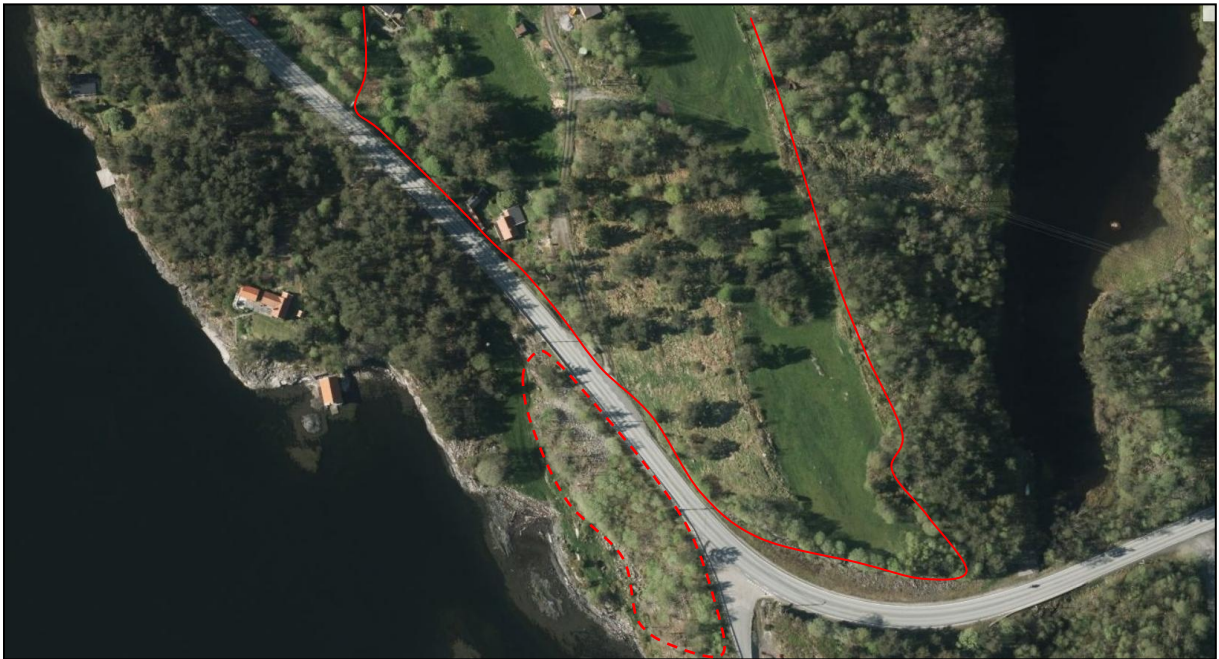
**Fig. 16.** I østre del av sone 1 ligger et intakt, mindre kulturlandskap på nordsiden av E39 (avgrenset). På sørsiden en furudominert blandingsskog, samt en kortere strekning med rikere løvskog (mulig et oppslag på eldre steinfylling – avgrenset med stiplet, rød linje). Ortofoto 2016. Kilde: Norgebilder.

I sone 1 ble påvist en god del ask (kat. VU) i nærsone langs E39, dvs. i bratt terreng inn mot veikrysset (Fig. 16). Selv ask er hardt rammet av sykdom (askeskuddsyke)

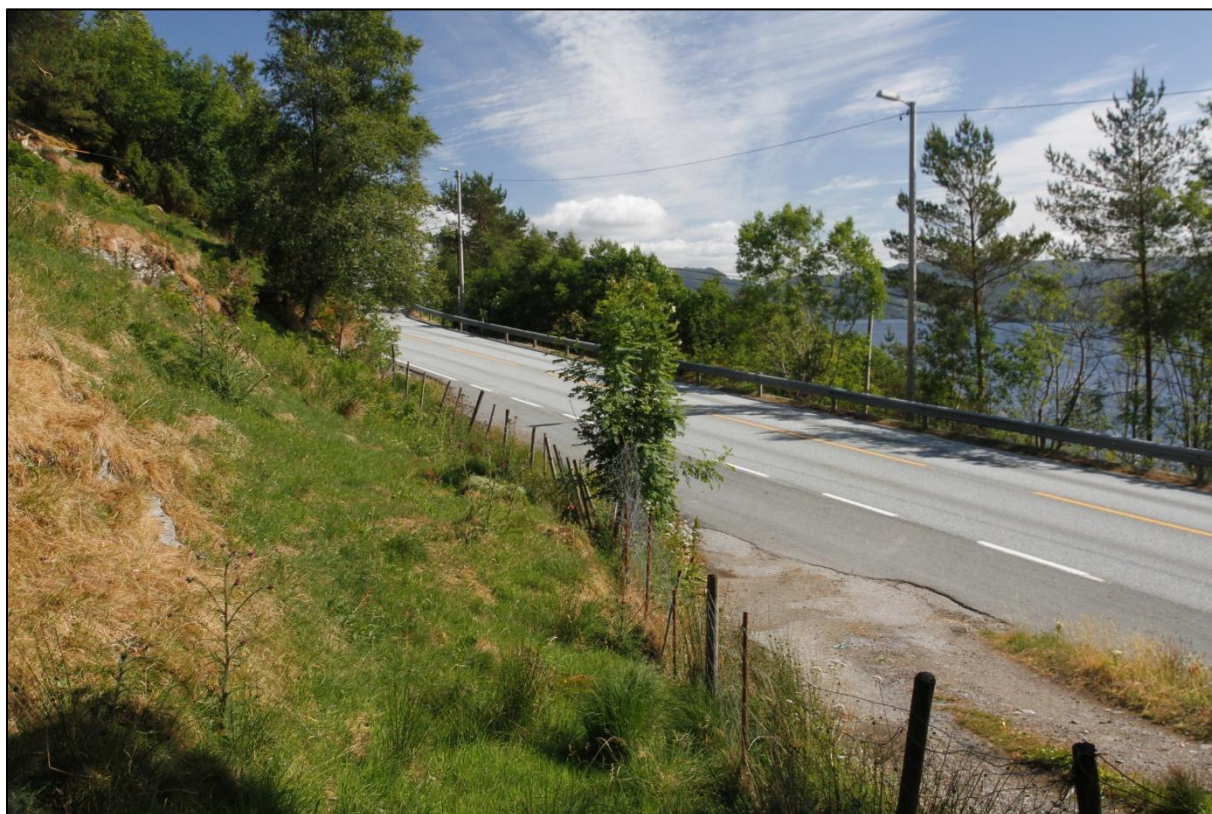
**Fig. 18.** Eldre kulturmark grensende til E39 øst i sone 1. 22. juni 2018. Foto. A. Håland.

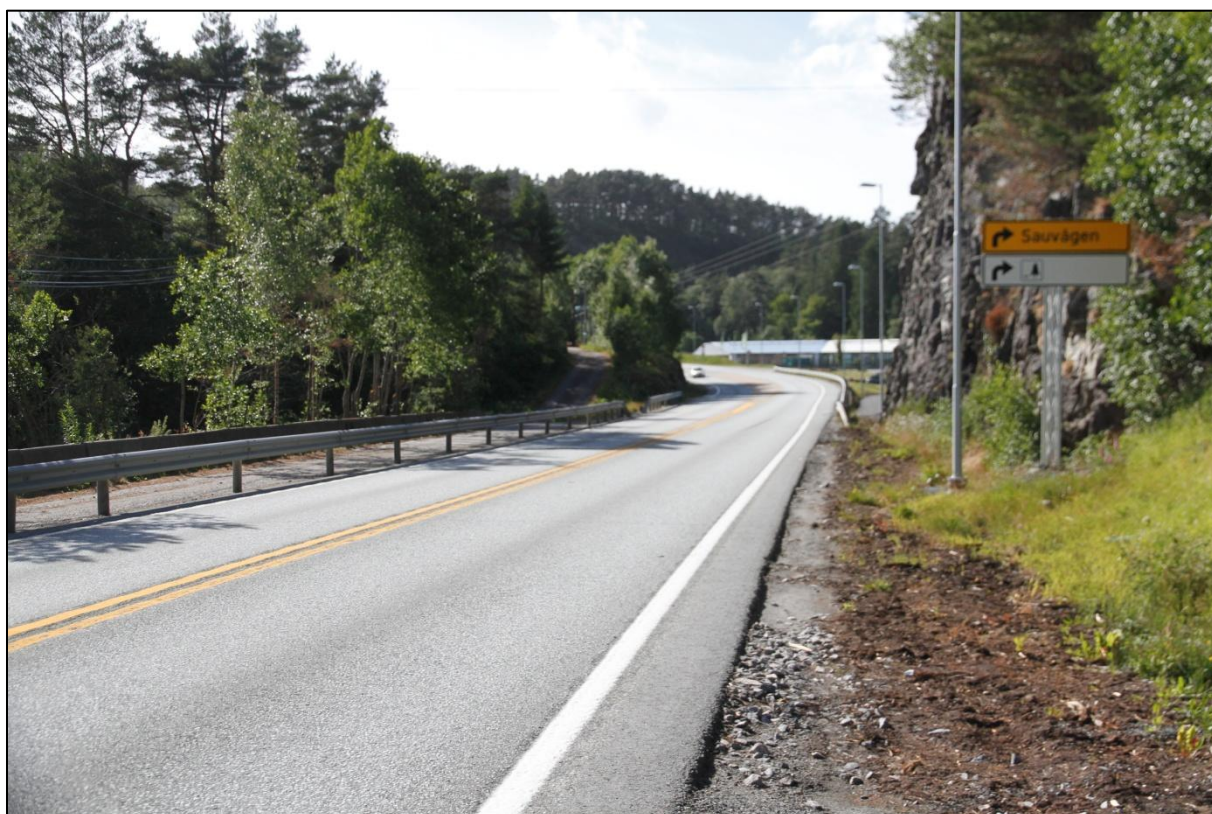
**Fig. 19.** Natur og landskap lang E39 i vestre deler av sone, her sett mot vest. Næringsområde/hagesenter i bakgrunnen, nord for veien. 22. juni 2018. Foto: A. Håland.

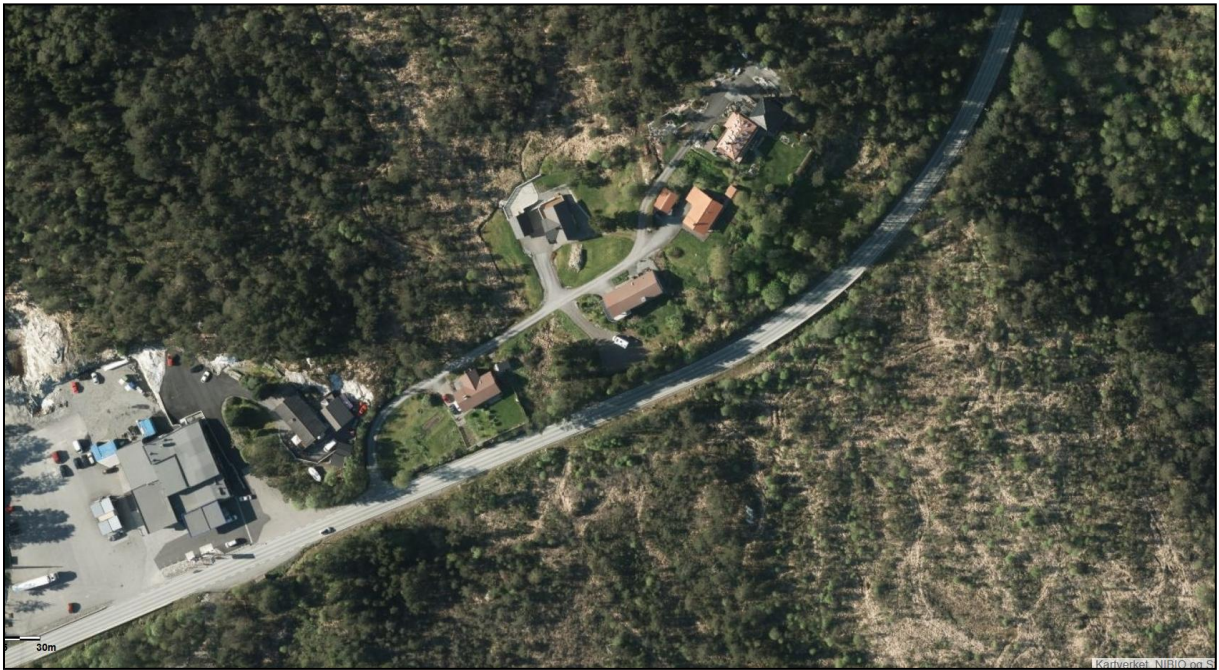
**Fig. 21.** Østre del av sone 2, med næringsområde og boligområder dominerende på nordsiden, og med kystfuruskog på sydsiden. Mye av furuskogen på sørsiden er hogget ut. Ortofoto 2016. Kilde: Norgebilder.

Sone 2 omfatter strekningen fra veikrysset ved Fyllingsnes og det flatere partiet øst slutten på høydedraget. Ser vi bort fra næringsområdet (med bensinstasjon) og et boligfelt (se Fig. 20 og 21), er det gjennomgående furudominert blandingskog som omgir E39. Naturtypen varierer mellom blåbærfuruskog og røsslyngdominert furuskog (jfr. Fremstad 1997), begge vanlige utforminger i Vestlandets kystfuruskoger. Sørvest i sone 2 er naturmiljøet noe mer variabelt, knyttet til flere fuktdrag som ligger vinkelrett på E39, samt med vannet Tjørna, som ligger tett inn mot dagens veianlegg (se Fig. 12, 20, 22). Ingen sjeldne eller rødlistede arter ble påvist, bortsett fra enkelte ask (VU) lokalisert helt SV i sone 2 (se vedlegg 1). Når det gjelder veikantfloraen isolert, er den begrenset i sone 2, og uten spesielle arter eller samfunn. Enkelte av de klassiske kulturmarksarter finnes (se vedlegg 1), men de er generelt (ennå) relativt vanlige arter i regionen. Ellers, på nedsiden av E39, der bekken fra Tjørna renner gjennom en liten dalgang mot sjøen, er naturmiljøet noe rikere, og med gradienter mot mer fuktige livsmiljøer med andre arter (jfr. også et lignende skogavsnitt vest i sone 1). I tillegg ligger selve bekken med sitt egne, særpregede livsmiljø med vann fra Tjørna, dvs. tilhørende et lite vassdragsfelt.

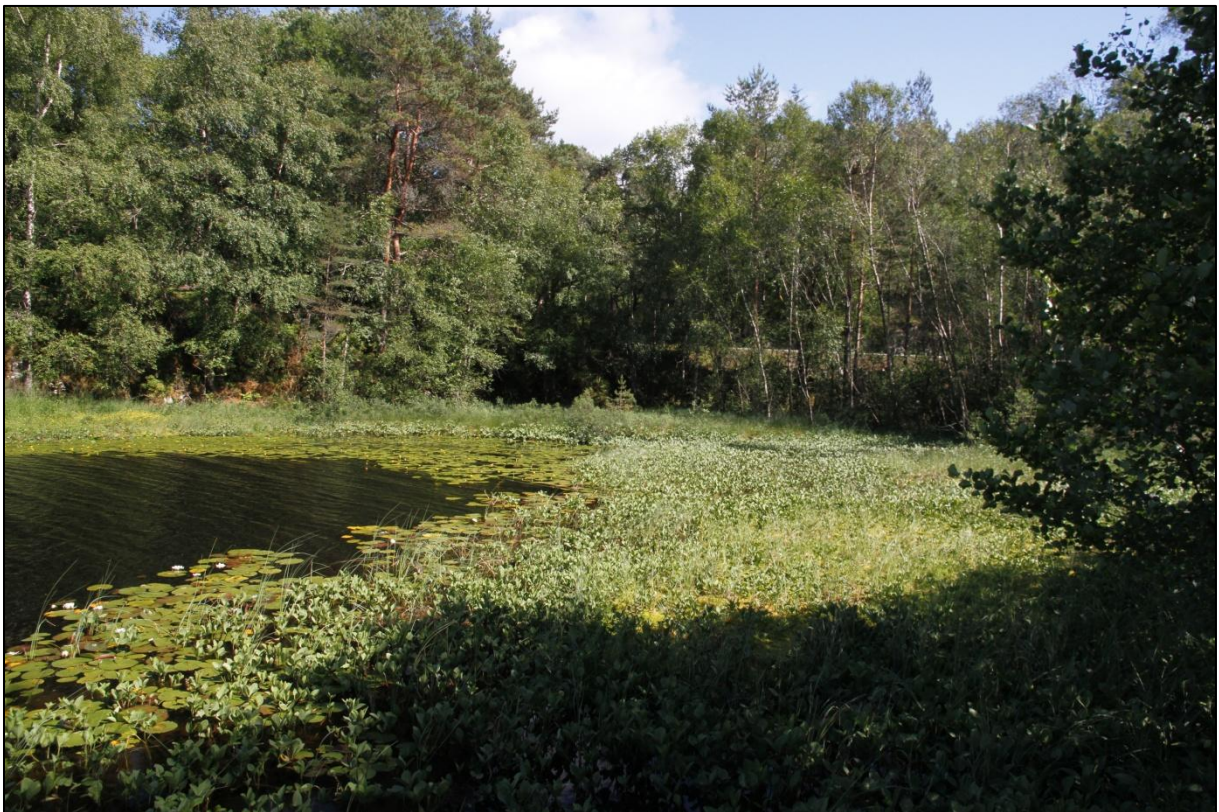
**Fig. 22.** Søndre avsnitt av Tjørna ligger tett inn på dagens E39 i sone 2, der utløpet og bekken mot sjø går under veganlegget. Vannvegetasjon i Tjørna er godt utviklet og med en fin sonering fra mykmatte, via en sone med bukkeblad og overgang til flytebladsonen der gul og hvit nøkkerose dominerer. E39 i bakgrunnen i bildet. 22. juni 2018. Foto: A. Håland.

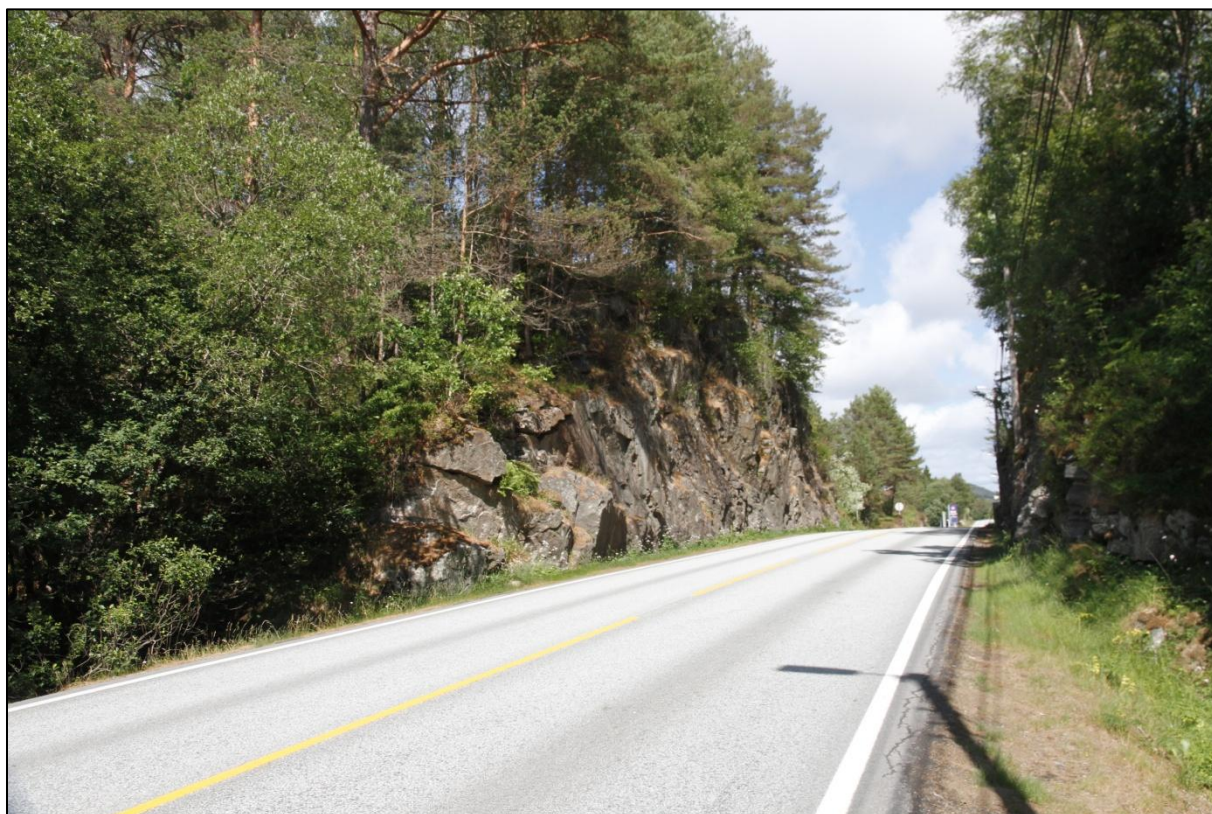
**Fig. 23.** Både i sone 2 (i bildet, sett østover) og i sone 3, finnes markante skjæringer, med furuskog tett innpå veianlegget. Se også Fig. 20. for samme del av E39. 22. juni 2018. Foto: A. Håland.

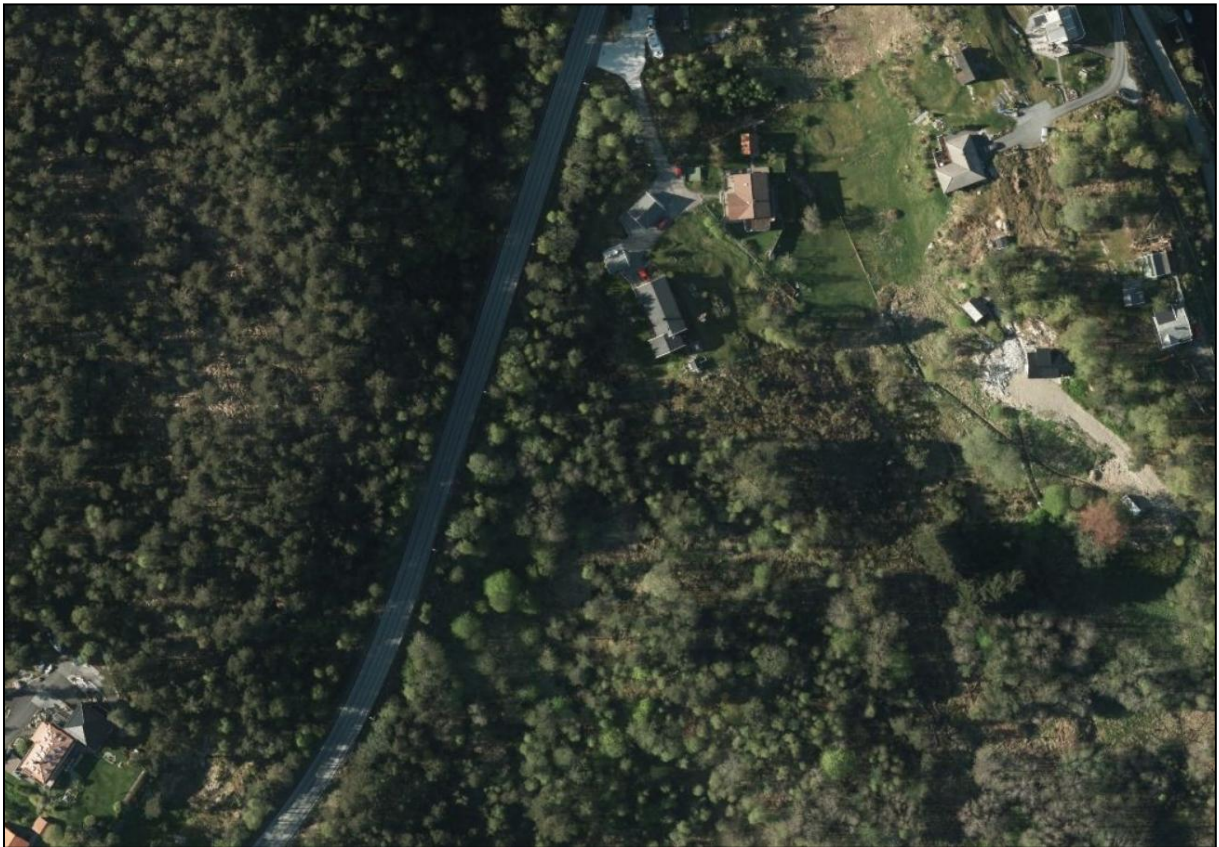
**Fig. 24.** SV avsnitt av sone 3 med sammenhengende furuskog som dominerende naturtype på "oppsiden" av E39 og et mer variert naturmiljø på nedsiden, dvs. blandet skog, kulturmark og boliger/hager. Ortofoto 2016. Kilde: Norgebilder.

**Fig. 26.** Blandingsskog vokser tett innpå E39 sør i sone 3. veikantfloraen er relativt lite utviklet (delvis påvirket av tørr forsommer 2018) og med få, vanlige arter. For omgivende naturtyper, se Fig.24. Foto: 22. juni 2018.

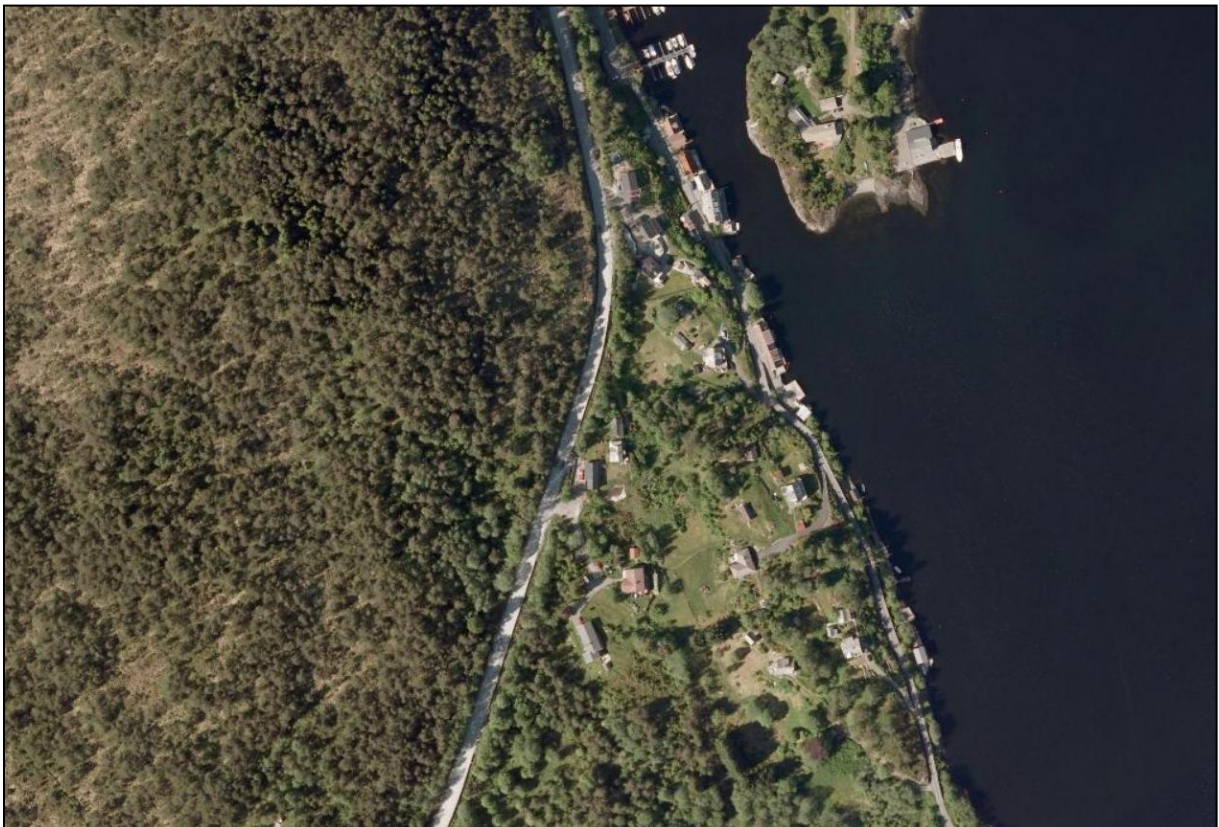
**Fig. 25.** Også det nederste avsnittet har samme 2-delning av hovednaturtyper på oppsiden og nedsiden av E39, dvs. med sammenhengende furuskog som dominerende naturtype på "oppsiden" av E39 og et mer variert naturmiljø på nedsiden, dvs. blandet skog, kulturmark og boliger/hager. Ortofoto 2016. Kilde: Norgebilder.

**Fig. 27.** Høye veiskjæringer og bratt berg preger mye av sone 3. Kystfuruskog dominerer hele skogarealet på oppsiden av E39, se også Fig. 25. 22. juni 2018. Foto: A. Håland.
