**Geologisk vurdering av ras knyttta til etablering av veg på G/Bnr. 217/4, Romarheim,
Alver Kommune**

Geologisk risiko knyttet til ny veitrasé på G/Bnr. 217/4, Alver Kommune

Området ble vurdert på befaring 12. juni 2020 og 28. mai 2021.

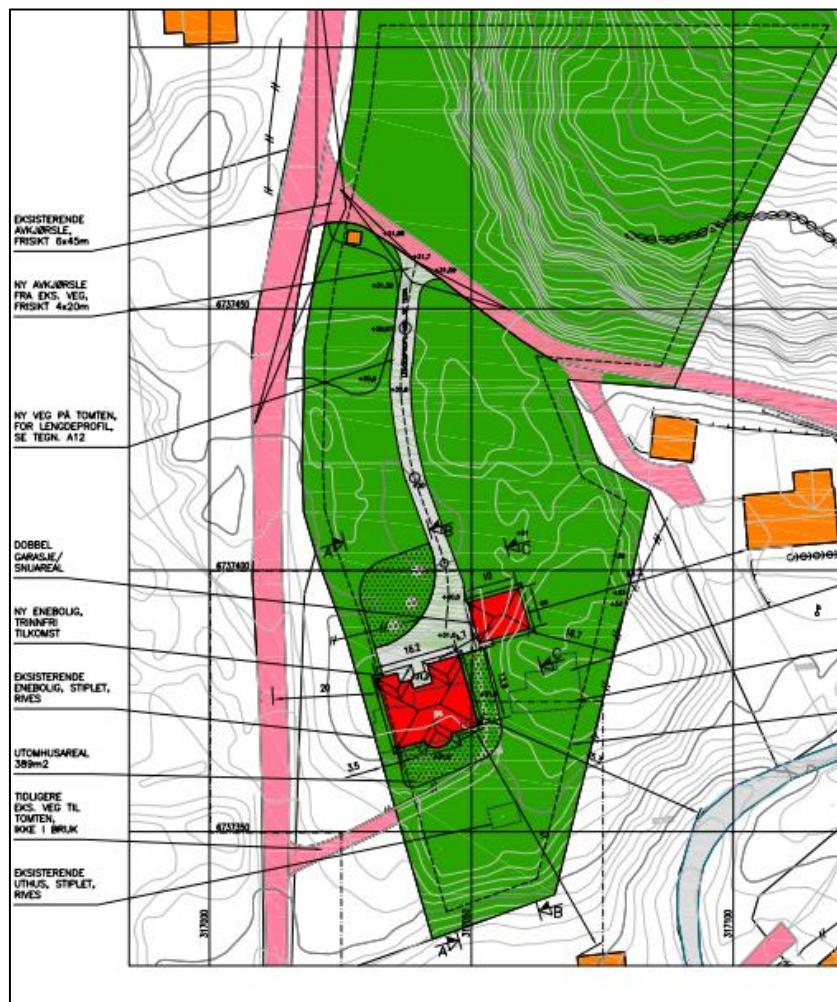
Figur 2-3. Veitrasé vist med grå farge på figur. Bygninger i rødt.

Intensjonen er å få vurdert geologisk risiko i forbindelse etablering av veitrasé vist med grå farge på Fig 2-3. Det eksisterende våningshuset er planlagt erstattet med nytt hus og dessuten etablere garasje nord for dette.

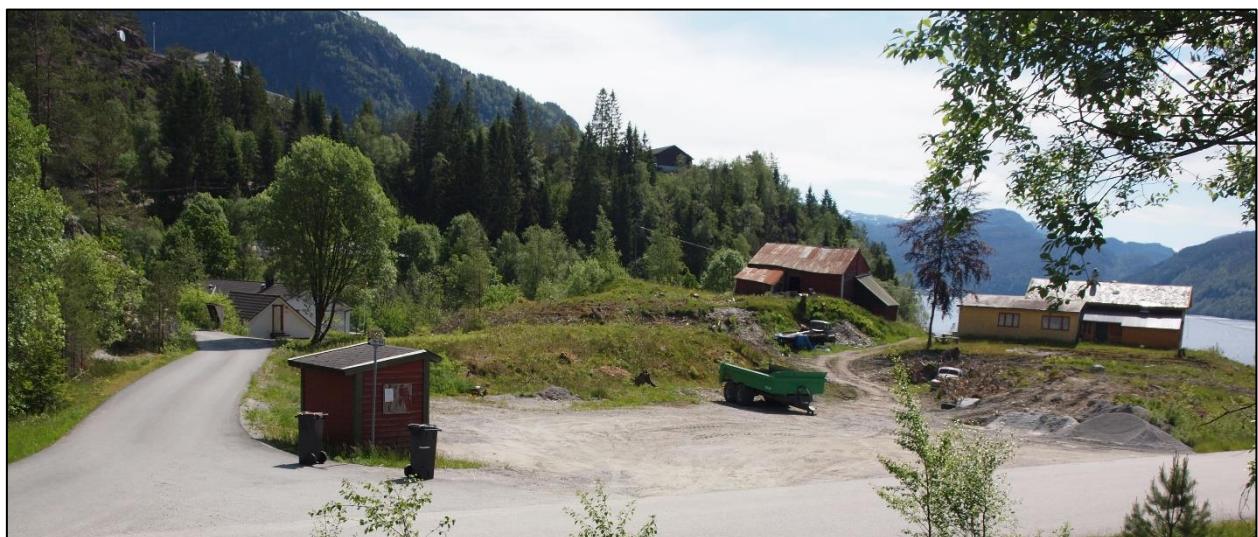
Figur 2-4. Veitraséen går på bortsiden av rødt skur til venstre på bildet.

Området for veitraséen er i overflaten av en terasseavsetning som utgjør en flate. Bearbeiding av området har gitt svakt undulerende overflate (fig 2-4 og 2-5). Materialet består av glacifluvialt og fluvialt materiale avsatt i tidligere strandsone da marin grense var på dette nivået. Oppdragsgiver har opplyst at ved etablering av vei til nåværende strandsone ble det registrert leirige sedimenter øverst og sandig materiale under denne. Dette kan korreleres med avsetning under en havnivåstigning.

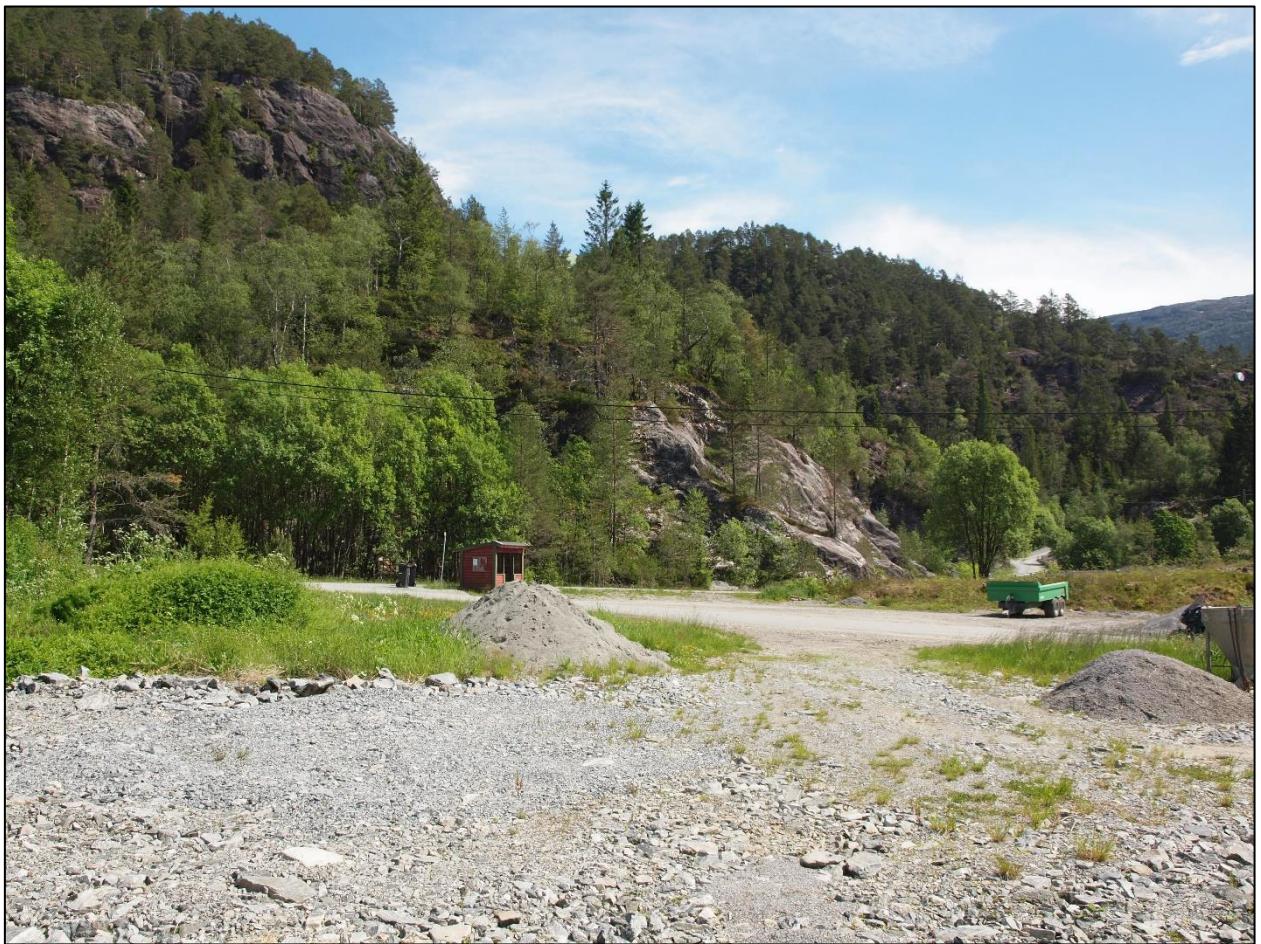
Figur 2-5. Område for planlagt veitrasé.

Marin grense (høyeste havnivå for området) er på ca. +62 m over nåværende havnivå mens flaten for veien er på ca. 30 moh.

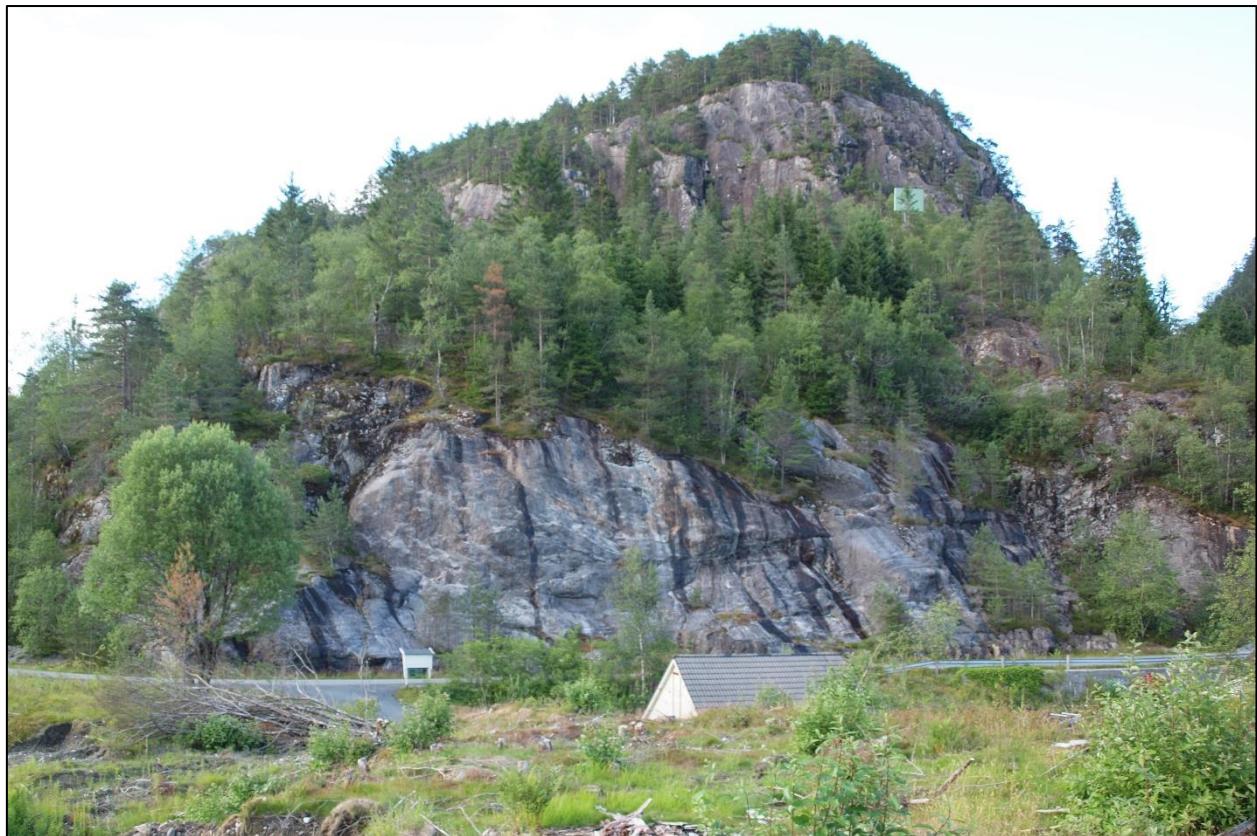
Temperaturstatistikken for området angir at vintermånedene har enkeltdager med temperaturer under frysepunktet. Selv om det skulle komme betydelige snøakkumulasjoner vil topografi og vegetasjonen hindre skred. Mellom skrenten nær veien og toppen nord for tomta er det en hylle i fjellskråningen. Denne vises med kraftig vegetasjon i fig 3-1. Ingen av de vegetasjonsfrie skråningene vil akkumulere snø.

Figur 4-1. Vegetasjonen og topografi hindrer snøskred.
