## Rapport etter synfaring – Mjåtveitmarka

Vegar som skal takast over til kommunal drift og vedlikehald er o\_Veg 1, Gs-veg nr.1, o\_Veg 2, o\_Veg 3 og o\_Veg4.

Vegavdelinga var på synfaring saman med sakshandsamar byggesak for å sjå på veganlegget i Mjåtveitmarka. Det er mange feil langs vegnettet som ikkje er bygga i samsvar med normer, plan og utbyggingsavtale.

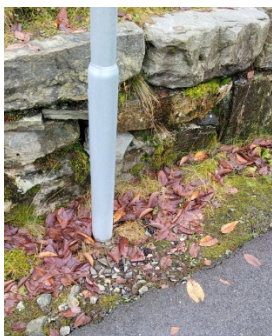
Alle veglysa langs denne vegen er feil montert. Dei ligg for lavt og luftespalta fungerer ikkje. Det er ikkje skille mellom offentlig og private veglys slik dei er kopla.

Heile veglysanlegget må sjekkast og setjast i stand etter gjeldande forskrifter. Veglys langs offentlege vegar må koblast frå resten av anlegget slik at dei får egne skap med målarar.

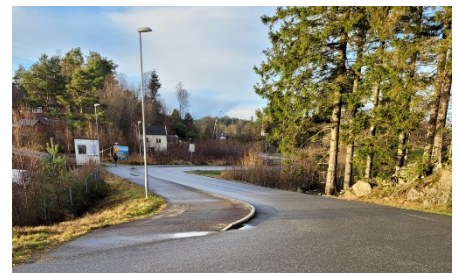
Det er problem med overvatn i overgangen mellom fortau og veg i kryss mot o\_Veg 2, avslutning av fortau frå fylkesvegsida må rettast opp slik at dette ikkje er eit problem.

Det er ikkje fall frå o\_Veg 1 mot f\_Veg 1. Alle avkøyrslar til offentleg veg skal ha fall frå den offentlege vegen. Kan heller ikkje sjå at det er tilfredstillande drenering for å ta hand om vatnet som renn rett inn på den offentlege vegen.

Fortauet er regulert som heiltrekt fortau med pil for avkøyrslar. Alle avkøyrslar over fortau som ikkje er vegkryss, skal etablerast med nedsenka fortauskant.

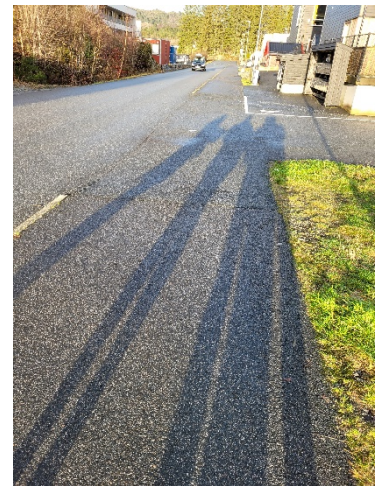
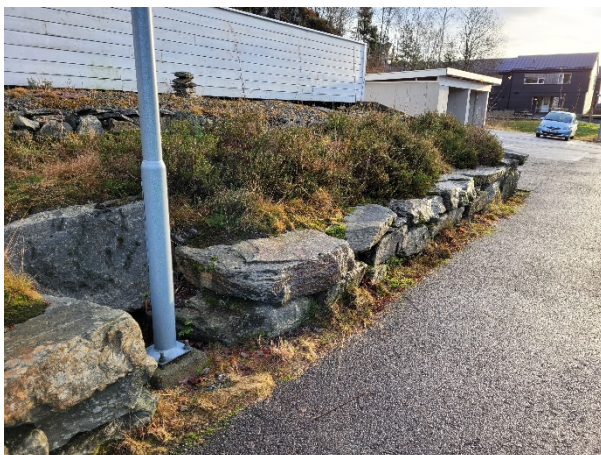
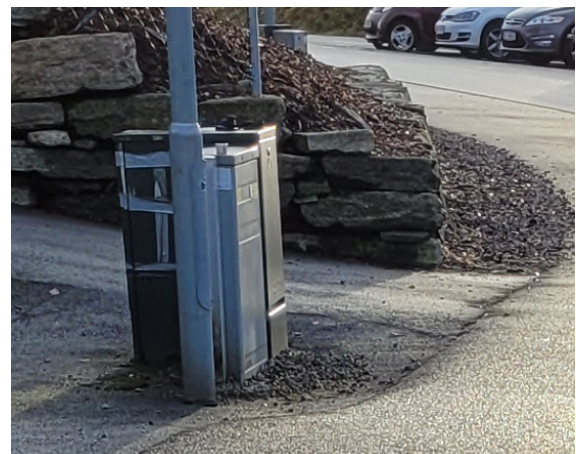
Det er ingen form for drenering i fortauet langs denne vegen. Om tanken er at vegvatn skal drenerast mot grøft motsatt side og mot terreng innside fortau, er det ikkje tilfredstillande slik det er i dag.

Anna vegareal som er regulert i plan er det fleire stader ikkje tatt hensyn til. Det er etablert murar tett i fortauet i starten, kor veglysa er mura rundt. Her er det ikkje lenger anna vegareal. Fleire stader er det asfalterte flater i samanheng med fortau utan drenering eller grøft mellom.

Minst ein lysstolpe er asfaltert over fundament, slik at det ikkje er mogleg å komme til fundament og skruer og all lufting til stolpen er tett, dvs. den ligg under asfaltdekket.

Fleire av lysa her er og ikkje optimale med tanke på plassering av fundament og luftespalte.

Om tanken er at vegarealet skal drenere mot grøft motsatt side av fortau, må det etablerast grøft og fall på vegen som fører vatn mot denne grøfta.

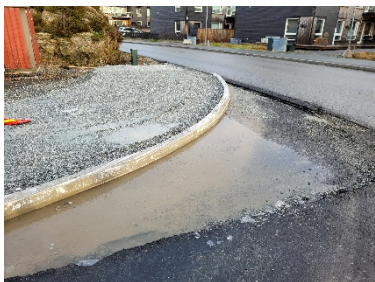
I kryss mot o\_Veg 3 er det eit ikkje asfaltert felt kor det samlar seg mykje vatn. Det er ikkje laga drenering her, skulle vore ein sandfangkum med røyr under fortau mot terreng.

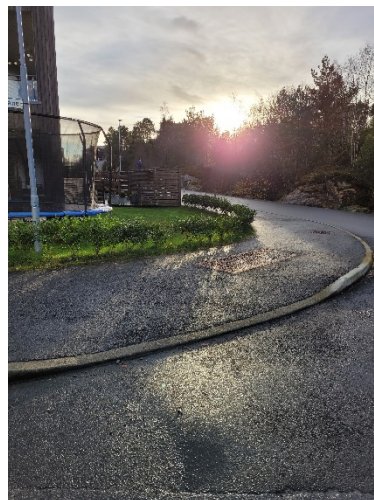
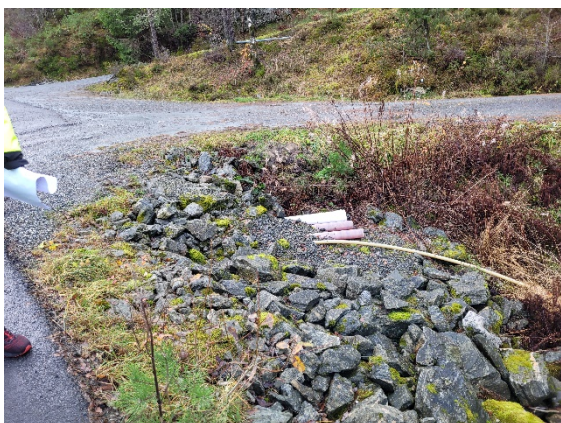
Det er etablert skjermvegg langs heile B24, sjølv om byggegrensa er regulert 5m frå. Dei fleste har tatt omsyn til Anna vegareal bortsett frå hekk siste hus mot o\_Veg 4. Langs fortauet i dette krysset (på enden av B24) er det planta hekk for tett på vegen. Denne er planta i regulert siktzone, på anna vegareal og vil vokse inn over fortausarealet. Det er slik den er planta i dag ikkje anna vegareal for snøopplag eller drenering og den vil vokse rundt veglysstolpar. Denne hekken bør flyttast inn før den blir for stor til å flytte og krav om fjerning.

Krysset der avkøyrsløse og gs-veg nr. 2 kjem ut i o\_Veg 2 har heller ikkje fall frå offentleg veg. Her har utbyggar på B24 muntleg fått løyve av Marianne for at den er ok slik den er. Det er ein liten kant mellom asfaltdekket og fall mot open grøft til terreng men er ikkje optimalt.

Bildet viser og nokre røyr i denne grøfta som me er usikre på kva er. Mogleg overvatn frå B24?

Avkøyrsløse mot Veg 2.1 har heller ikkje fall. Her er vegen opp til B28 så bratt at det ikkje er mogleg å etablere fall mot offentleg veg. Kan heller ikkje sjå at det er utført tiltak for handtering av overvatn frå veg her. Vegen er så bratt at det ikkje burde vore gitt løyve til etablering. Det er lagt varmekabler i dekket mtp vinter.

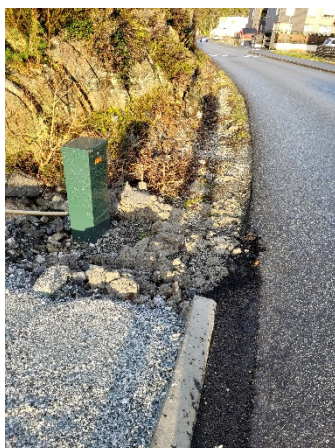
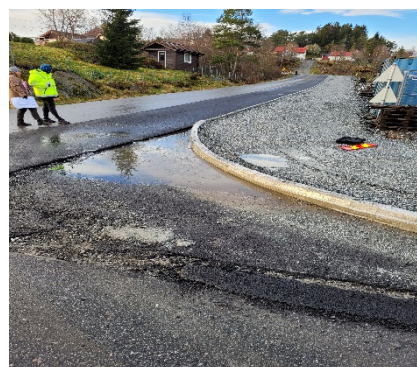
Fortau er etablert med kantstøyp, men ingen drenering langs fortau og oppsamling av vatn inn mot o\_Veg 2. Det er laga nedsenka kant i enden av fortauet. Denne er svært stygg og det er ikkje tilsvarende nedsenking i fortau på motsatt side. Det er mykje betongrestar i grøfta som må ryddast opp i.

Det er veglys langs veg 3.1, men det er ikkje etablert trekkerøyr eller fundament for veglys langs o\_Veg 3. Det skapar ikkje heilskap i området.

Asfaltdekket har ikkje full breidde med skøyt midt i vegen som ikkje ser ut til å vere overlappa. Før kommunen overtek, må dette dekket leggest over heile vegbana, slik at kommunen ikkje får problem kort tid etter overtaking.

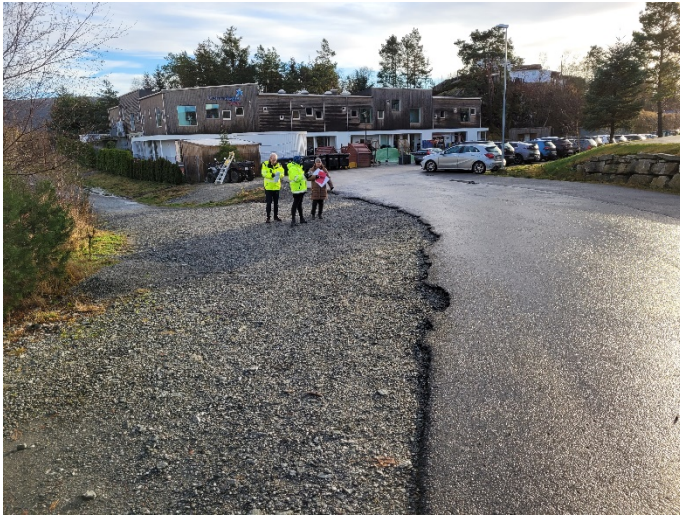
Fortauet endar lenge før barnehagen. Dette fører til at bilar står parkert på arealet kor det burde vore fortau. I samsvar med reguleringsplan skal fortauet trekkast heilt bort til barnehagen.

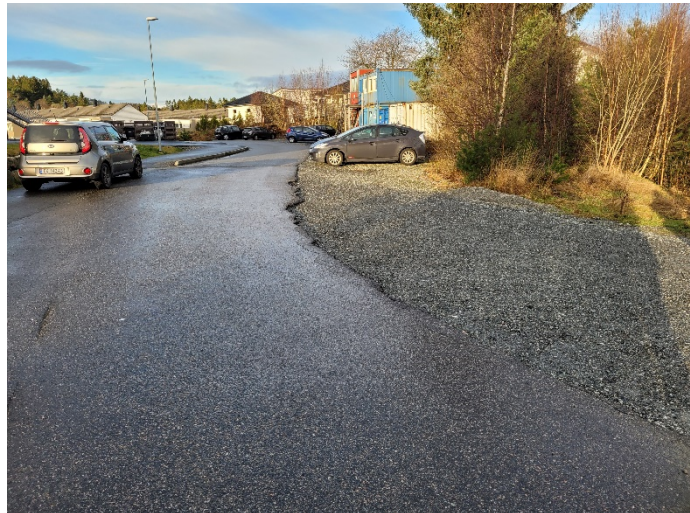
Det er heller ikkje godt definert areal til sнопlass i enden av den offentlege vegen, noko som er vesentleg for både bossbil og brøyteutstyr.

Det er og dårleg definert overgang til gangvegen som går ned langs barnehagen.

Det grusa arealet vert ofte brukt til parkering og gir dårlege forhold for mjuke trafikantar i området.
