# Frekhaug - masser under kunstgressbane

Miljøgeologisk grunnundersøkelse.  
Datarapport og tiltaksplan.

DOKUMENTKODE: 10229997-RIGm-RAP-001

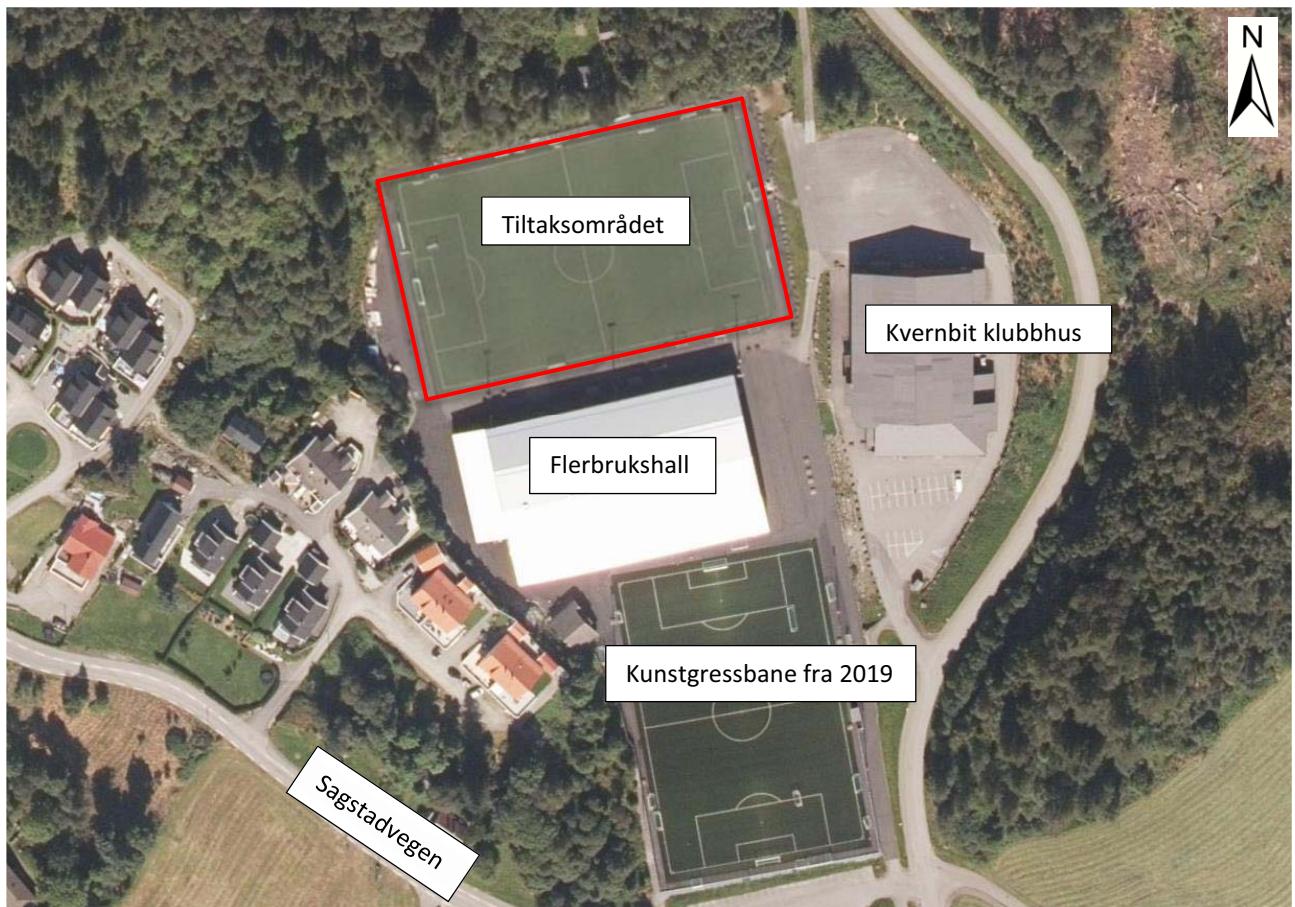
Rundt den aktuelle kunstgressbanen (tiltaksområdet) er det asfaltdekke med bredde på ca. 1-5 m. I nord og vest grenser asfaltdekket mot skog/utmark, i sør grenser asfaltdekket mot en innendørs

idrettshall, mens i øst er terrenget bygd opp med en steinmur opp mot et parkeringsområde og klubbens klubbhus.

Figur 3-2 Oversikt over idrettsanlegget til Kvernbit IL. Tiltaksområdet omfatter den eldste banen lokalisert lengst nord, markert med rød firkant. Kartkilde: [www.norgeibilder.no](http://www.norgeibilder.no).

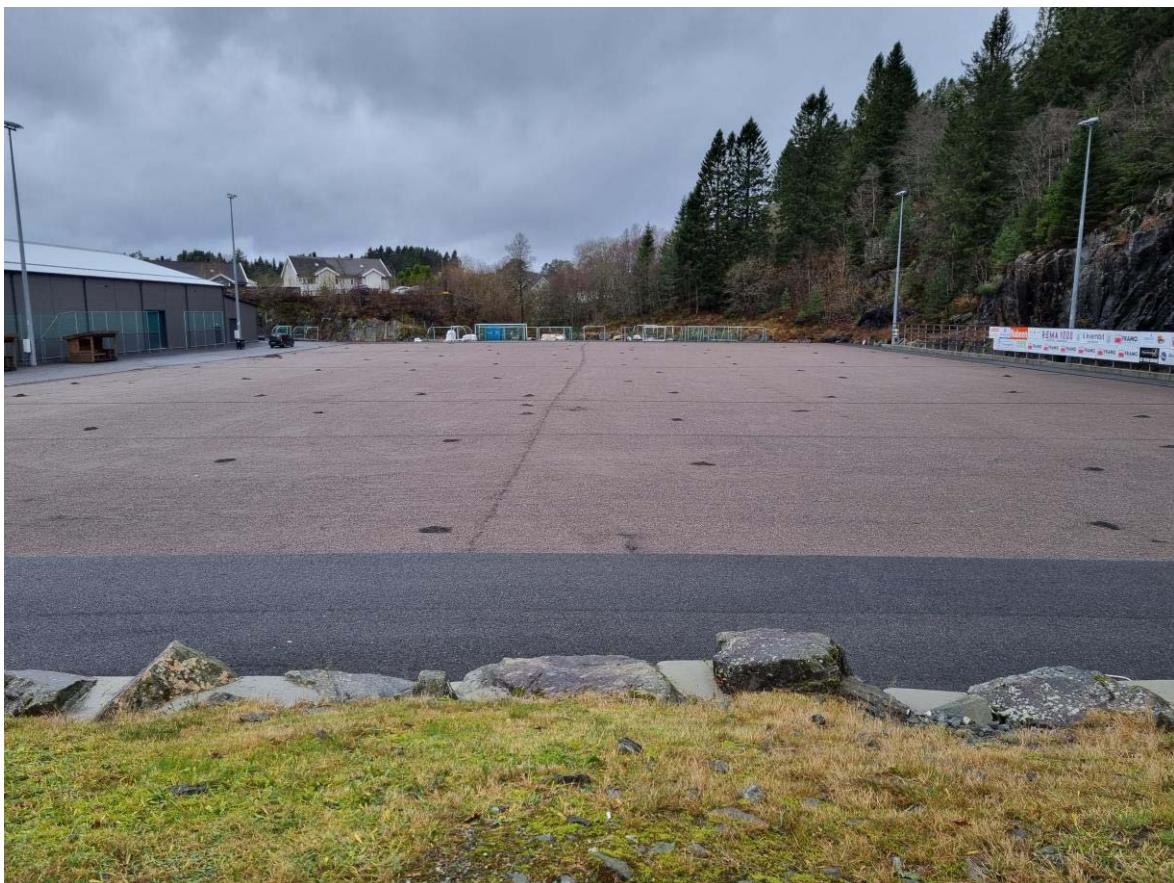
Figur 4-2 Tiltaksområdet ble inndelt i 8 omtrent like store delområder, og det ble gravd groper for uttak av 10 stikkprøver i hvert delområde. PG1 er delområdet nærmest til venstre, mens PG8 er delområdet nærmest til høyre. Bildet ble tatt like etter at prøvetakingen var ferdig. Bildet er tatt mot sørvest. Kilde: Multiconsult.

Det ble gravd 10 groper med hakke i hvert delområde til uttak av stikkprøver, og det ble hakket opp masser ned til det underliggende laget med pukk, til sammen 80 punkt. Stikkprøvene ble fordelt ut med tanke på best mulig fordeling over området, og ble tatt fra hele tykkelsen av topplaget som varierte mellom 3 og 10 cm. Miljøgeolog var til stede i felt for å sikre korrekt uttak av prøver. For hvert delområde ble massene fra de 10 stikkprøvene blandet til én blandeprøve. Figur 4-2 viser hvordan området ble delt opp, samt groper for uttak av stikkprøver.

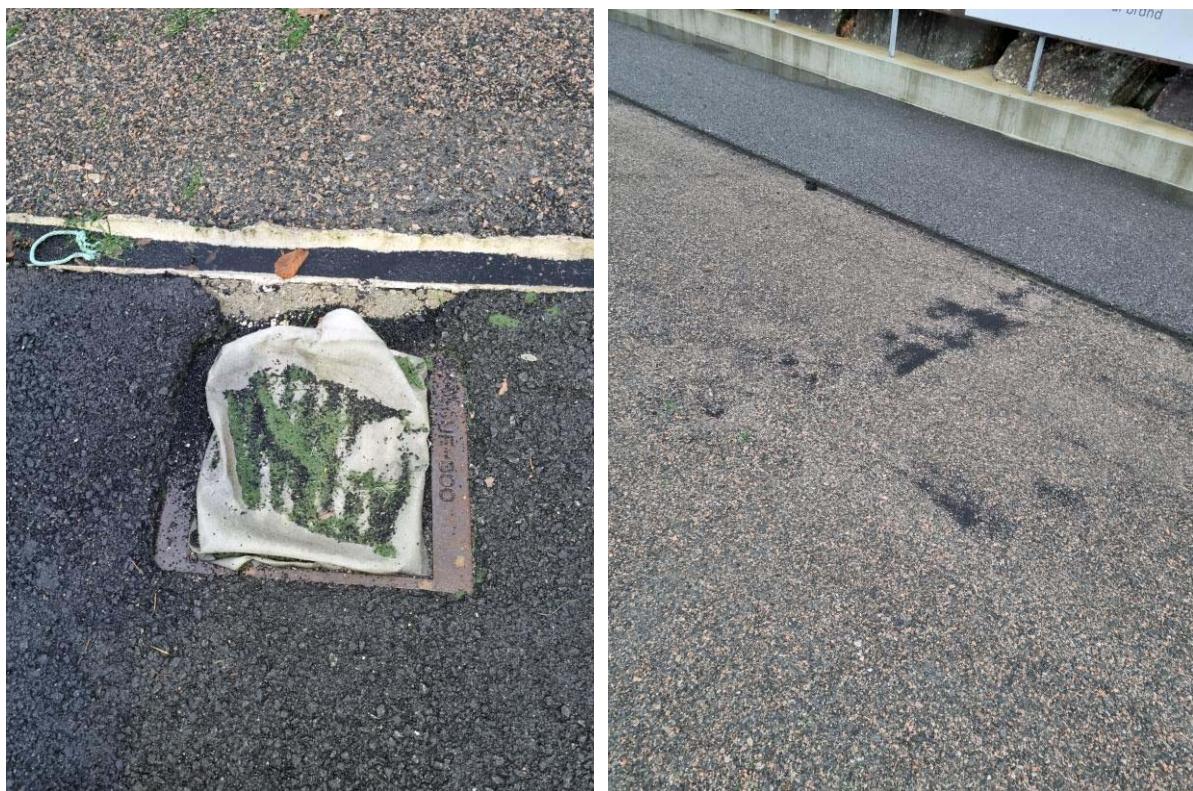
Figur 5-1 Bilde til venstre viser eksempel på bruk av filterduk i sluk rundt banen, som fanger opp kunstgressrester og gummigranulat. Bilde til høyre viser eksempel på ansamling av gummigranulat oppå topplaget langs kanten av banen.

Selve knustgressmatten var fjernet 5 dager tidligere. Oppdragsgiver opplyste om at klubben har stort fokus på å hindre spredning av kunstgressrester og gummigranulat, og at kunstgressmatten ble fjernet så skånsomt som mulig for å unngå spredning av granulater og kunstgressrester. Klubbens ønske om å hindre spredning av plast fra banen var også synlig ved at det var lagt filterduker i slukene rundt banen, se Figur 5-1. Det ble opplyst at disse dukene ble byttet ut flere ganger i måneden. Valget med å asfaltere rundt banene var også bevisst utført for å hindre spredning av kunstgressrester og gummigranulater ut fra området. Mellom de to kunstgressbanene som klubben disponerer i dag, er det også et større asfaltert område som brukes til deponi for snø om vinteren.

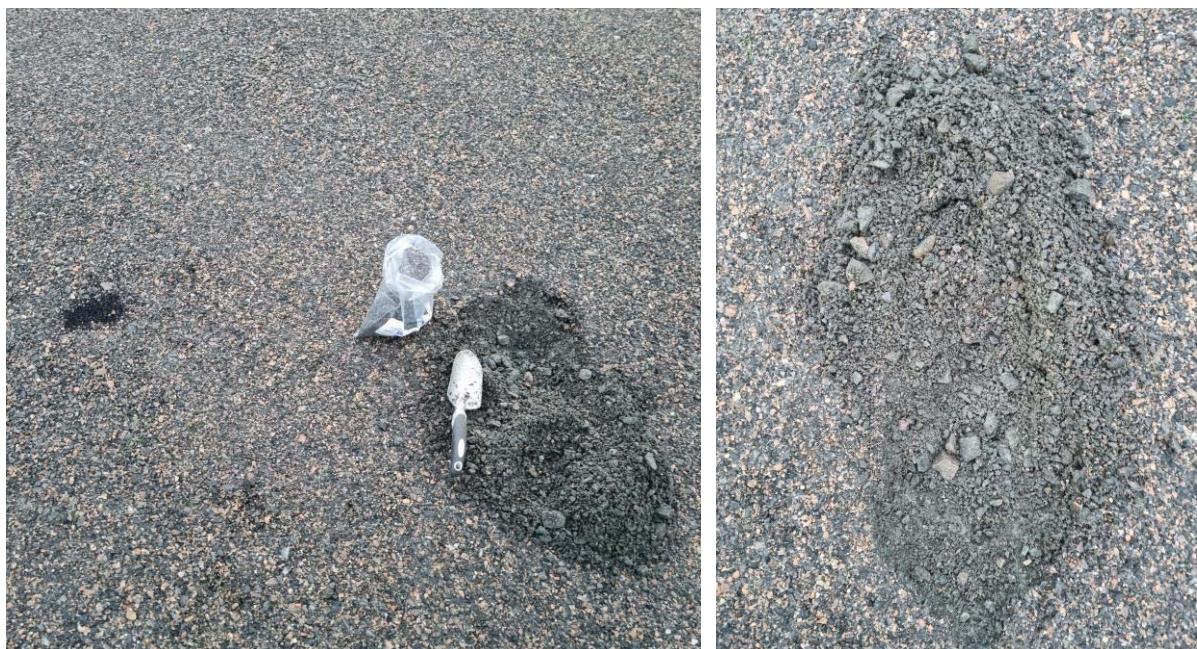
Figur 5-2 Bilde til venstre viser eksempel fra prøvetakingen i delområdet for PG2 og ansamling av granulat like i nærheten. Bilde til høyre viser eksempel på prøvetakingsgropen i delområdet for PG3. Det ble ikke observert rester av kunstgress og gummigranulat hverken i massene her eller noen av de andre prøvegropene.

falle av under fjerning av matten. Under prøvetaking ble det observert mindre ansamlinger av gummigranulat oppå topplaget, spesielt langs kantene av banen, som vist i Figur 5-1. Det ble imidlertid ikke observert gummigranulater innblandet i de prøvetattne massene i noen av punktene. Oppdragsgiver opplyste om at de på daværende tidspunktet ikke var ferdig med å støvsuge banen, og at de ville fortsette med det til alle synlige kunstgressrester og gummigranulat var fjernet. Det ble observert noe ansamling av granulat i grøft utenfor kant av asfaltdekke vest for PG5. Figur 5-2 viser at det var lite plastrester på banen, samt eksempel på en typisk prøvegrop uten synlige kunstgressrester eller gummigranulat.

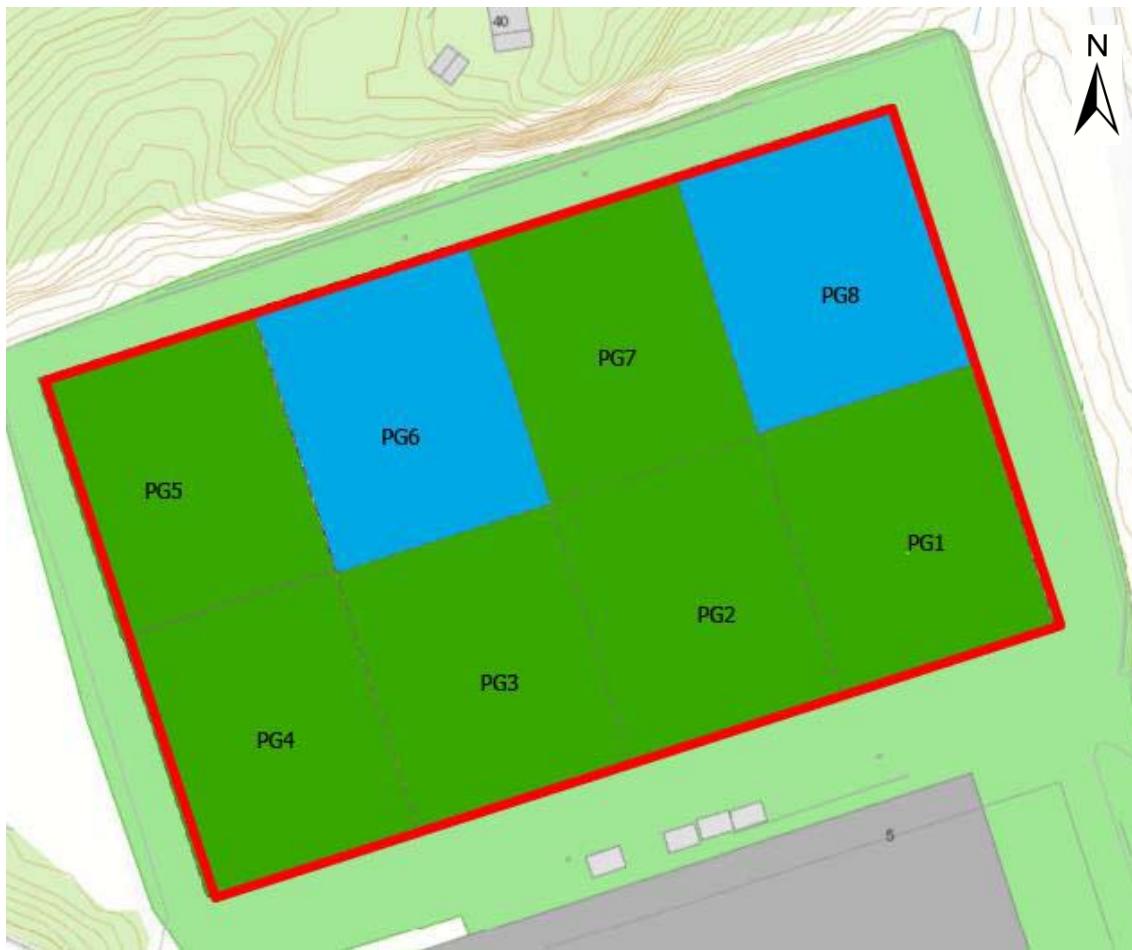
Figur 9-1 Tiltaksområdet er avgrenset med rød, heltrukken linje. For topplaget med 3-10 cm tykkelse gjelder det at delområder farget grønne har masser i tilstandsklasse 2, mens delområder farget blå har masser i tilstandsklasse 1 (rene masser), se Tabell 5-1. Utsnitt fra tegning 10229997-RIGm-TEG-001.

Inndelingen i delområder er vist på tegning 10229997-RIGm-TEG-001, og på utsnitt fra tegningen i Figur 9-1.

Avgrensing av arealer med rene og forurensede masser i topplaget på tiltaksområdet er vist på tegning 10229997-RIGm-TEG-001 og Figur 9-1. Tegningen og figuren gir føringer for hvordan man ved utgraving kan prøve å skille mellom rene og forurensede masser. Det er antatt av massene er fri for rester av kunstgress og gummigranulat.
