Oppdragsgjevar
Statens Vegvesen Region Vest

FAGRAPPORT NATURMILJØ

FV.57 LINDÅS TETTSTAD-MONGSTAD

VERDIKARTLEGGING NATURMILJØ SKODVIN-VÅGSEIDET

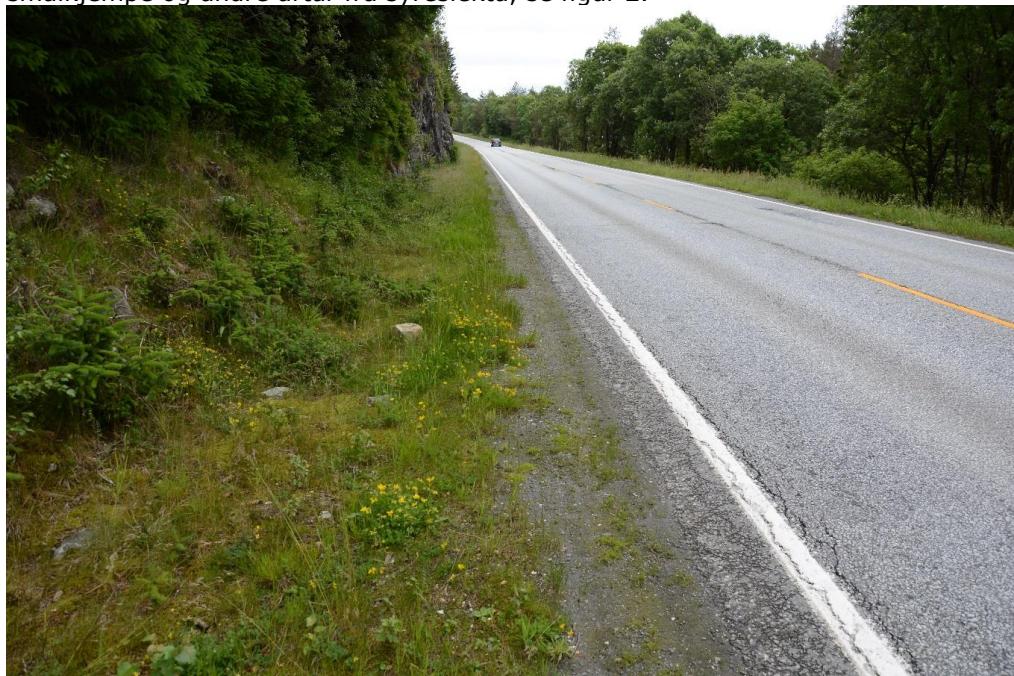
Berggrunnen i området består av amfibolittrik gneis og amfibolitt. Amfibolitrike rike bergarter kan gi grunnlag for ein middels riker vegetasjon. Vegetasjonen langs vegkantane er likevel dominert av vanlege, lite krevjande artar som engsoleie, hundekjeks, geiterams, vendelrot, legeveronika, revebjelle, kvitmaure, tepperot, bringebær, raudkløver, kvitkløver, groblad, smalkjempe og andre artar frå syreslekta, se figur 2.

Figur 2: Vegetasjonen langs vegkantane er artfattige og består av lite krevjande artar. Langs hele traséen er det spreiing av edelgran.

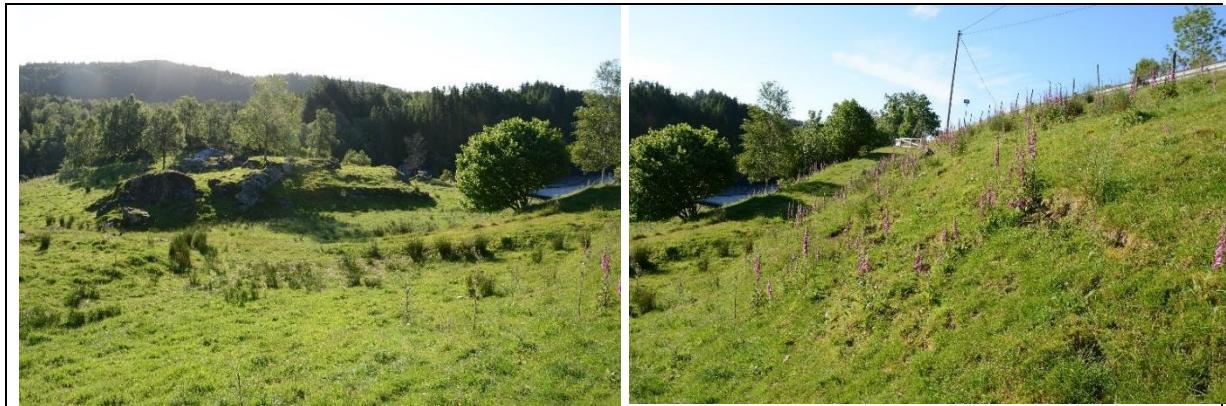
Beitemarka i tiltaksområdet er artsfattig med nitrofile og lite krevjande artar. Dette indikerer at beitemarka blir gjødsla. Noko beitemark i området er i god hevd, sjå figur 3.

Figur 3: Beitemarker preget av gjødsling.

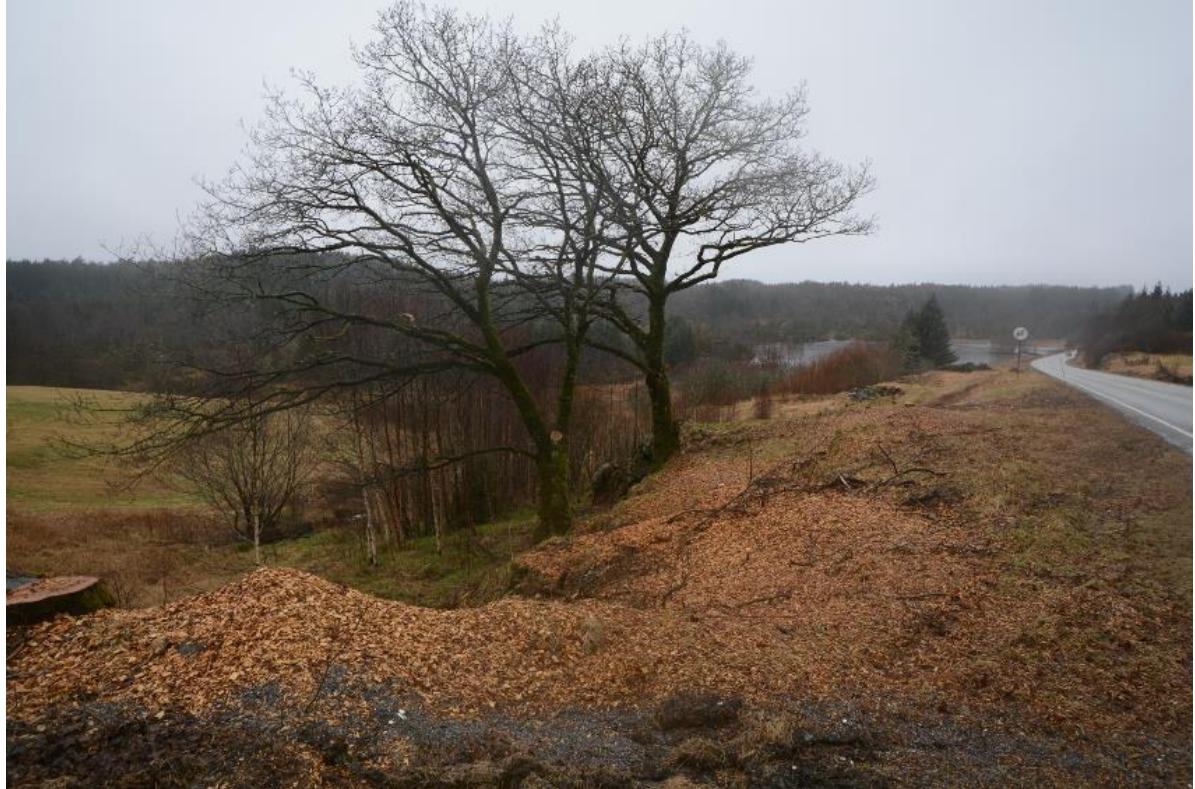
Ved krysset Mongstadvegen-Hopsvågen står to eiketre med noko storleik(32 V 284359 6745506). Desse er ikkje innhol, og er under målet for utvald naturtype. Det er likevel viktig å ta vare på slike tre då dei på sikt vil utvikla seg til å bli viktig bl.a. for lokal insektsfauna.

Figur 4. Bildet viser to eiketre ved krysset Mongstadvegen-Hopsvågen

Generelt bør ein gjere inngrepa så små og skånsame som mogleg. Plassering av anleggs- og riggområder bør sjåast i samanheng med kartlagde naturverdiar i området. Eika (lokalitet nr. 7) bør bevarast. Elles vart det berre funne trivielle naturverdiar i planområdet. Planområdet grensar mot to viktige naturtypar:

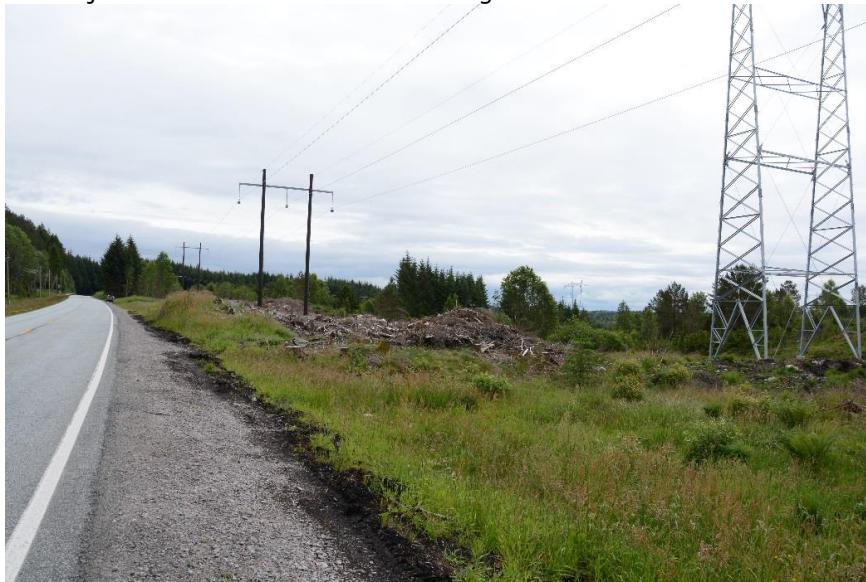
Mellom Kårdal og Hope, sør for Mongstad er det registrert ein kystlyngheilokalitet. Lokaliteten omfattar eit stort område med restar av lynghei i mosaikk med myr og beiteområde. Frå kantane skjer ei attgroing med skog (Naturbase, 2015). Langs vegkantane er området preget av

gjengroing og mellom kraftlina og vegen er vegetasjon og delvis også jorddekket så forstyrra at det ikkje er naturkvalitetar som kan avgrensast att.

Figur 5: Mellom Kårdal og Hope går vegen langs en kystlyngheilokalitet. Langs vegkantane er området preget av gjengroing og er vegetasjonen så forstyrra at det ikkje er naturkvalitetar som kan avgrensast att.

- Kystlyngheilokaliteten *Kårdall-Hope*. Den delen av lokaliteten som ligg langs vegen er prega av gjengroing. Mellom kraftlinja og vegen blei det under synfaringa ikkje registrerbare verdiar, då området far prega av forstyrringar av vegetasjon og jorddekke. Utanfor dette området bør ein i størst mogleg grad søkje å skjerme lokalitetene mot tekniske inngrep. Men fortsatt skjøtsel og beiting er naudsynt.
- Edellauvskogen *Langura*. Lokaliteten ligg cirka 20 meter frå austsida av fv. 57. Direkte langs vegen veks noko hassel, vegetasjonen er elles artsfattig. Lokaliteten bør skjermast mot inngrep.

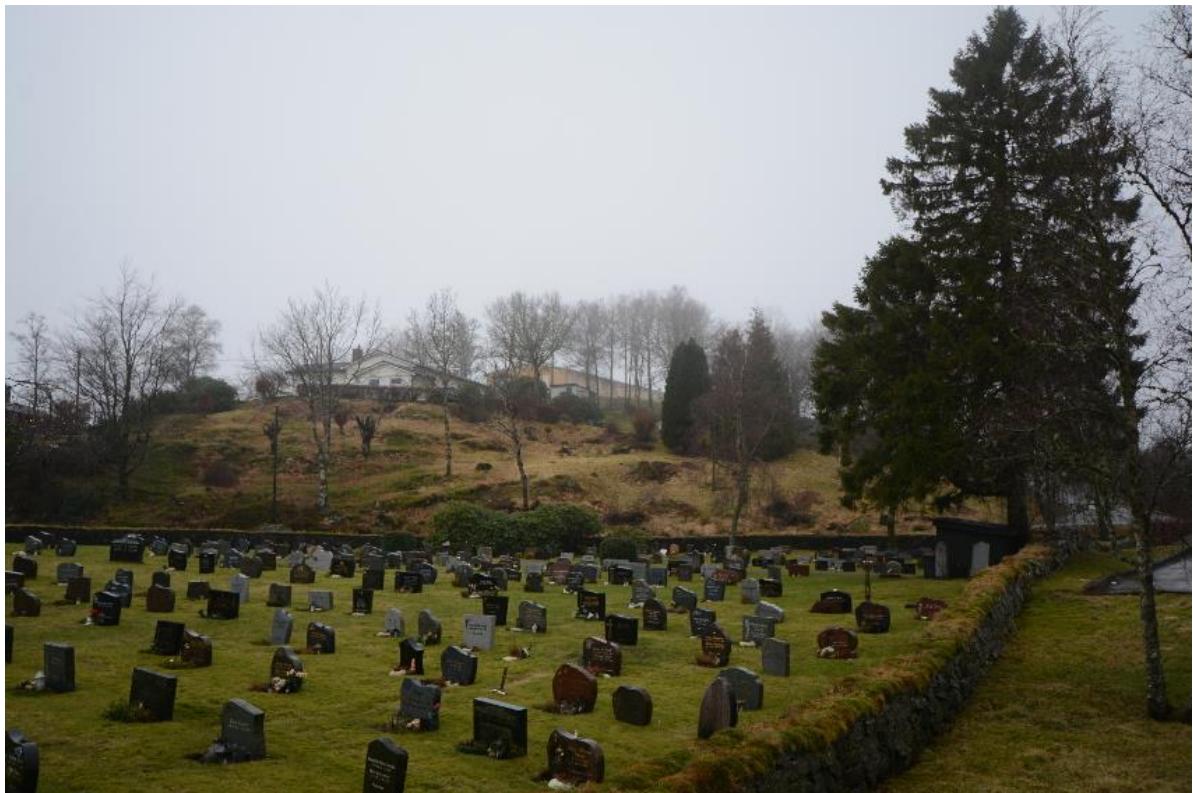
Like vest for kyrkja i Lindås sentrum ligg eit hagemarkliknande område med fleire styva tre. Ein er noko usikker på korleis området blir skjøtta. Området vart vitja i februar 2017, og det var vanskeleg å avgjera om det blir slått eller beita. Om det blir planlagt å gjere inngrep i dette området vil det vere viktig å gjennomføra ei meir grundig inventering i vekstsesongen.

Figur 6. Ovanfor kyrkjegarden på Lindås ligg eit område som kan ha naturverdiar som bør beskyttast frå inngrep.

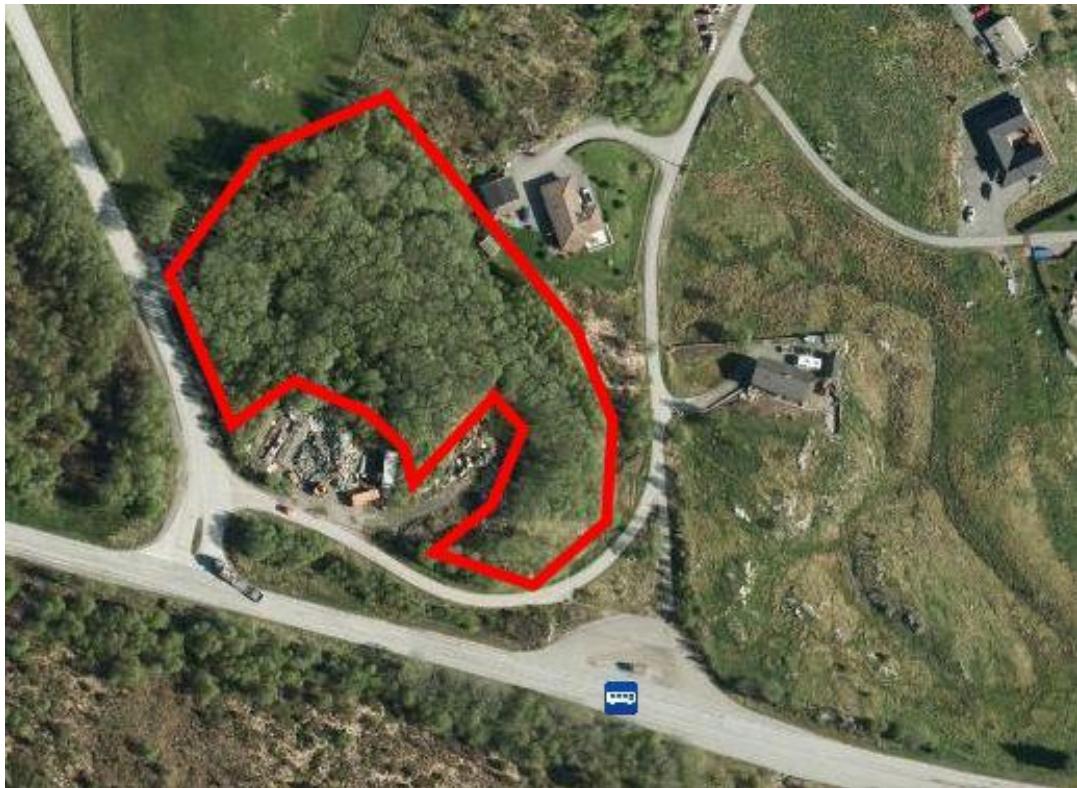
Ved Knarvikgarden ligg ein relativt ung frodig fuktiskog med bekkeløp. Tidlegare ville denne kunne vore avgrensa som gråor-heggeskog, men etter nye kartleggingsreglar (Hb13 rev. 2014) er det ikkje lenger grunnlag for å avgrensa denne som eigen naturtypelokalitet. Vi ønsker likevel å visa til denne type biotopar er viktige områder for spurvefugl spesielt. Men også som gode skjulområde for hjortevilt og andre pattedyr i eit relativt ope kulturlandskap. Slike fuktige skogar kan og gje grunnlag for fuktkrevjande lavartar på sikt, om skogen får stå og aldrast.

Figur 7. Avgrensing av ein gråorskog med bekkedal ved Knarvik.

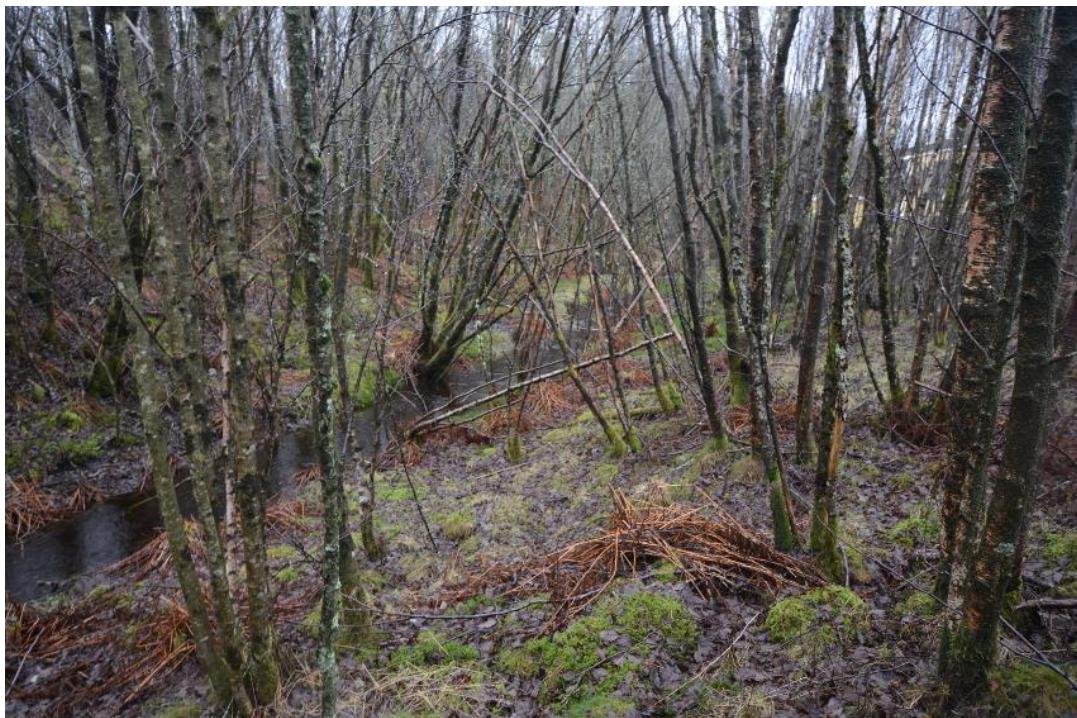
Figur 8. Miljø frå gråorskogen.
