034-22 Geoteknisk notat – Lonena fast Vurdering av områdestabilitet

Oppdragsgiver: Bonava Norge AS
Oppdragsgivers kontaktperson: Jogeir Romarheim
Tiltakets adresse: Lindåsvegen/Juvikstølen, Alver kommune
Rådgiver: Hjelme AS
Saksnummer: 034-22
Dato: 19.05.2022

Hjelme AS har på oppdrag fra Bonava Norge AS, utført en vurdering av områdestabilitet for planflate 2, i forbindelse med detaljregulering for Lonena Aust i Knarvik i Alver kommune.

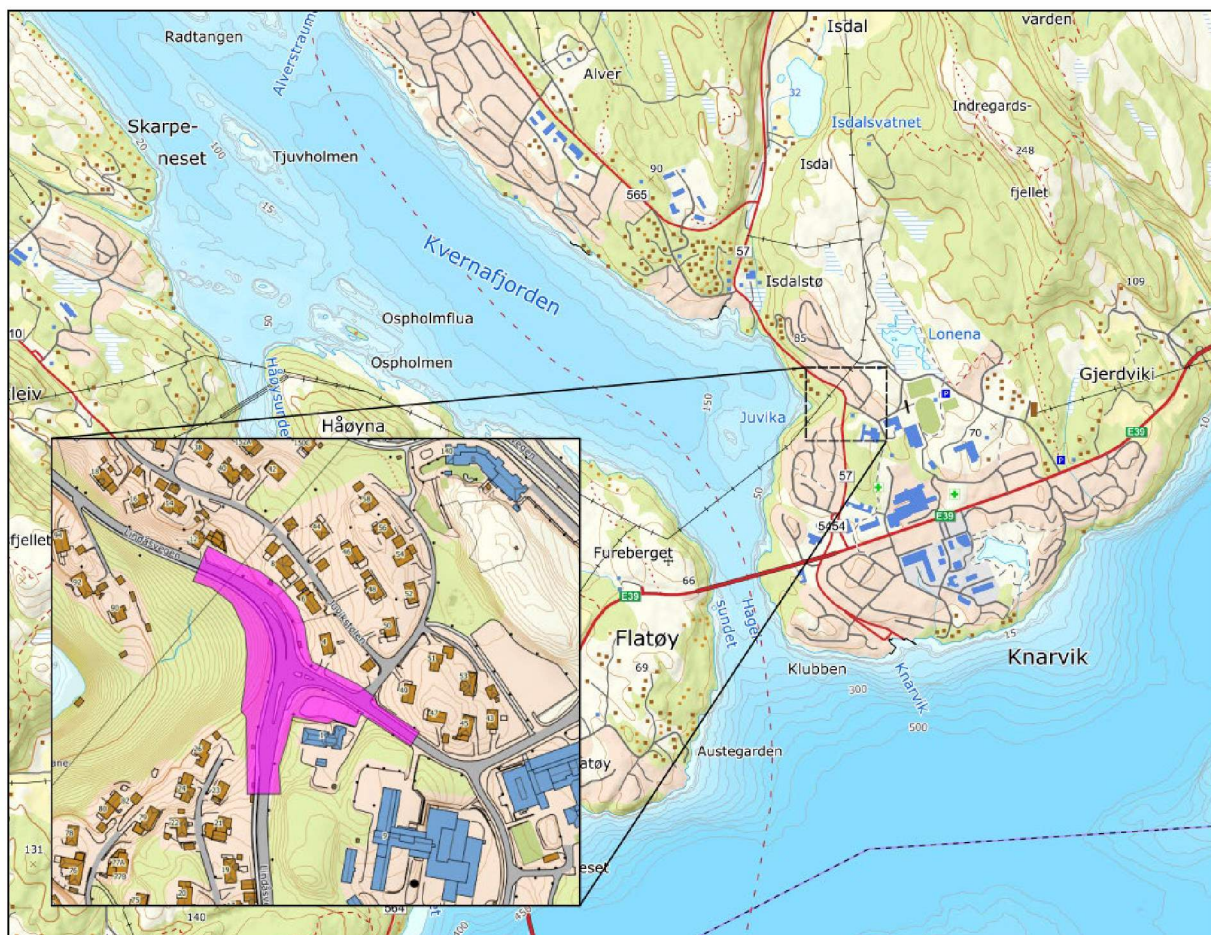
Figur 1-1. Oversikt over aktuelle planflate som skal detaljreguleres. Det aktuelle området, planflate 2, er markert med rosa skravur. (2)

Hjelme AS er engasjert av Bonava Norge AS for å foreta en geoteknisk utredning av områdestabilitet i forbindelse med detaljregulering av en planflate i Knarvik. Planflaten består av et veikryss mellom Lindåsvegen og Juvikstølen. Vurderingen er utført i henhold til NVE Veileder 1/2019 (1), og omfatter kun avklaring av områdestabilitet.

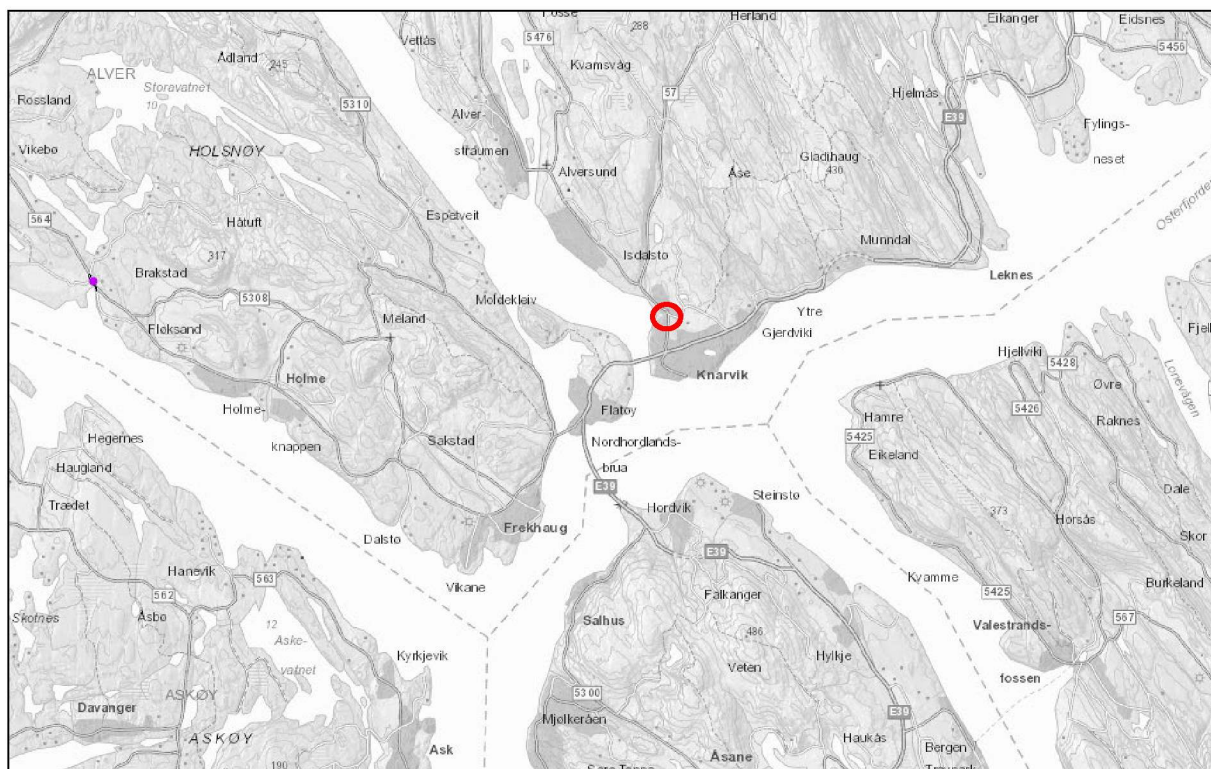
Figur 4-2. NVE atlas. Lilla punkt indikerer kvikk- eller sprøbruddmateriale påvist av SVV. (4)

Det er ingen registrerte kvikkleireområder rundt Knarvik i NVE-atlas. Området er ikke inkludert i den regionale kvikkleirekartleggingen, så det kan ikke utelukkes at det er potensielle faresoner i området.

Nærmeste registrerte kvikkleirepunkt ligger i Leirvik på Holsnøy, ca. 10 km. vest for Knarvik.

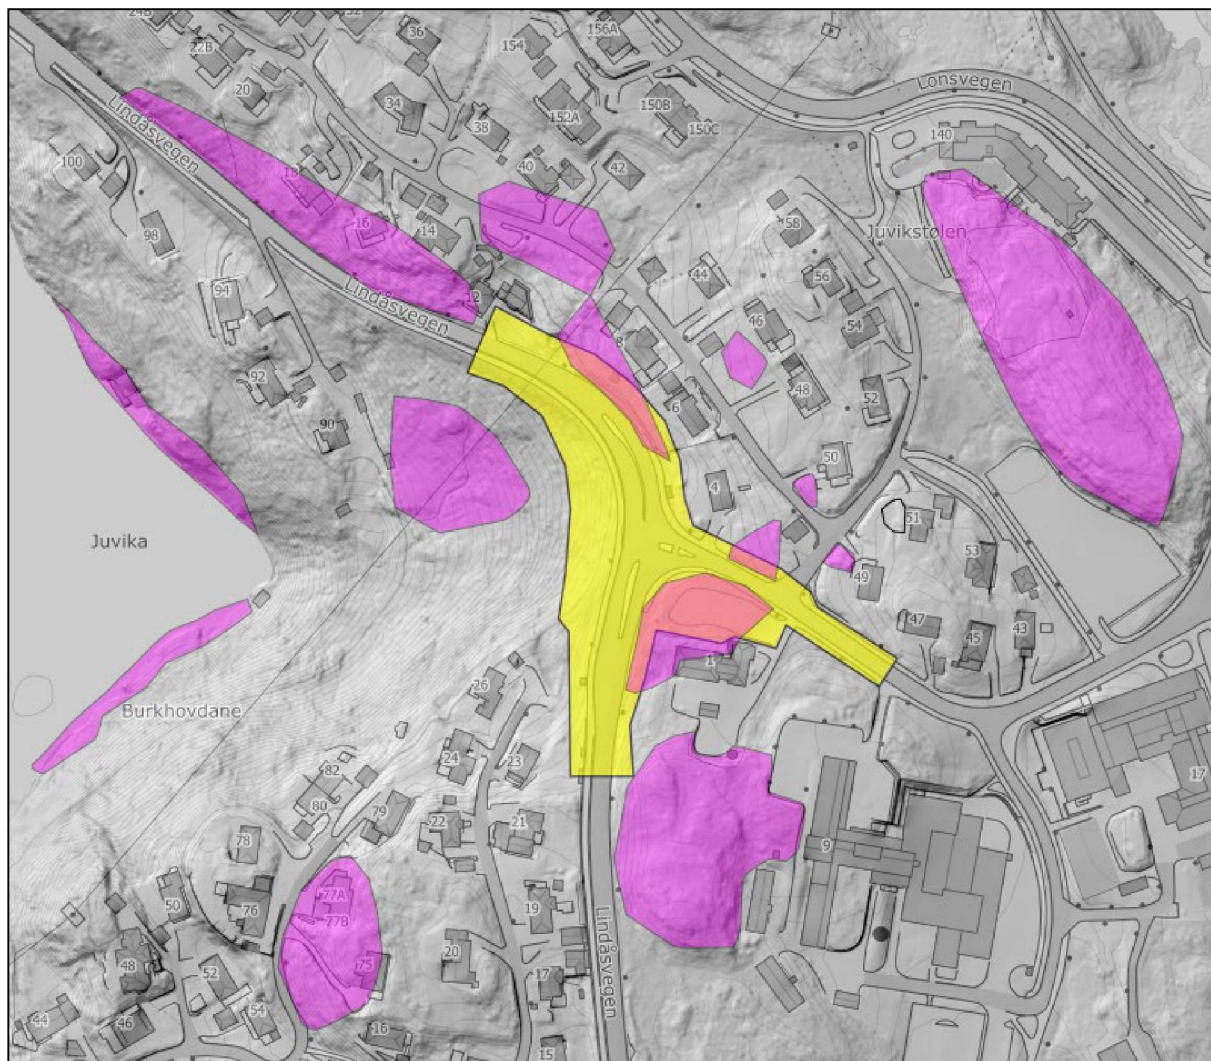
Figur 4-3. Kartlagt berg i dagen (lilla skravur). Planområde 2 er markert med gul skravur. Bakgrunnskart hentet fra (6).

Ut fra fly- og gatebilder er det påvist berg i dagen flere steder rundt planområdet, vist i Figur 4-3.

På bakgrunn fra tolkning av kvartærgeologi, løsmassekart, fly- og gatebilder og data fra brønn databasen, konkluderes det med at løsmasseoverdekningen i området er beskjeden, og tiltaket ikke ligger i et potensielt løsn- eller utløpsområde for kvikkleireskred.
