Oppdragsgjevar: Alver kommune

Oppdragsnr.: 5122401 Dokumentnr.: 5122401-RIG-N01

Frå: Norconsult AS v/Brynjar Øye

► Industriavannforsyning Mongstad - Geoteknisk vurdering av grøft langs fylkesveg

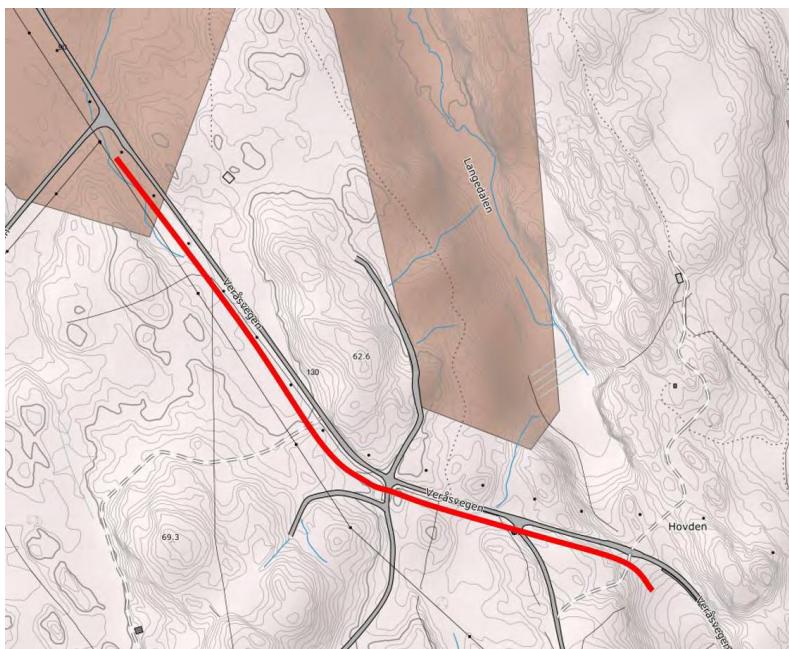
Figur 2: Utdrag fra NGU sitt lausmassekart, trasé skisser i raudt [1].

På Figur 2 er det vist eit aktuelt utdrag frå lausmassekartet til NGU, ref. [1]. Lausmassekart syner at det grovt vurdert kan ventast bart fjell i området (rosa). Kartet viser òg torv/myr (brunt) lengst nordvest i traseen.

Lausmassekartet til NGU gjev berre ein grov indikasjon på kva eit øvre lag i jordprofielen består av. For å få kjennskap til grunnens eigenskapar i djupna er det naudsynt med geotekniske grunnundersøkingar.

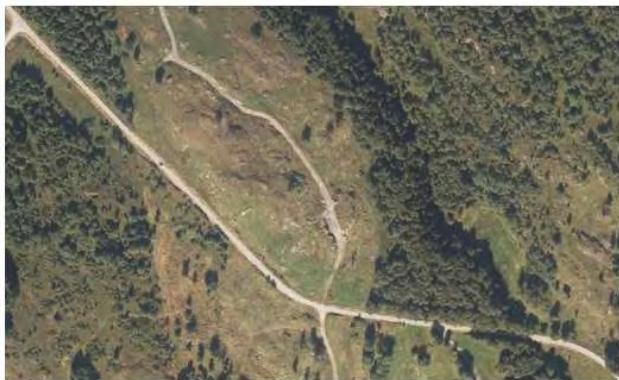
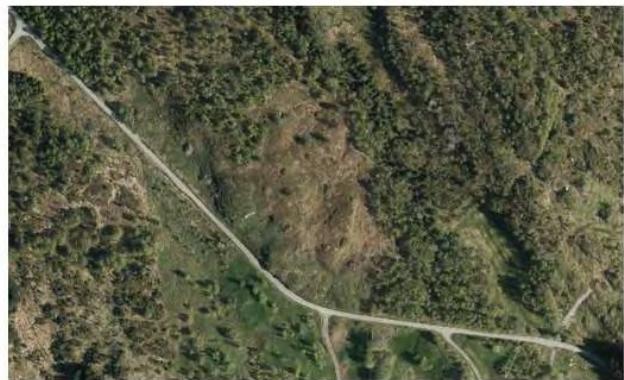
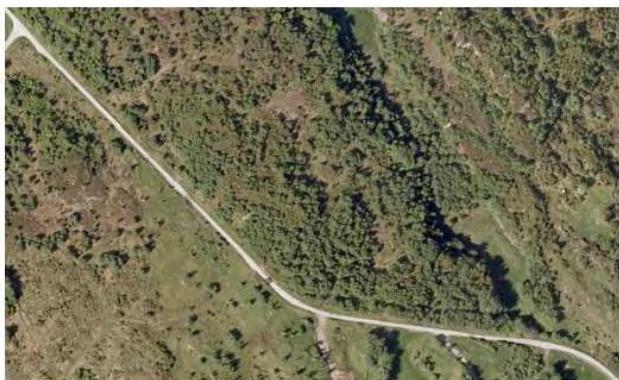
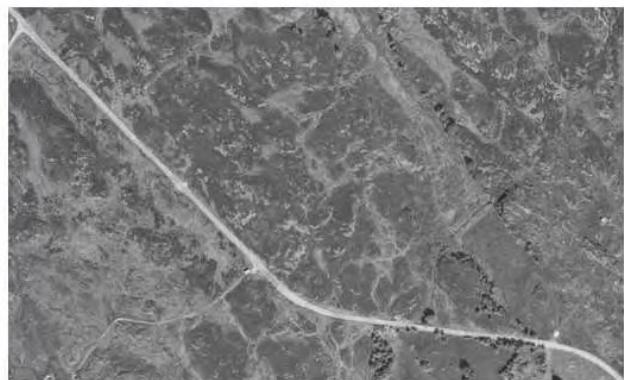
Figur 3: Historiske flyfoto, henta frå Finn.no.

Historiske flyfoto henta frå Finn.no er vist på Figur 3. Bileta viser at vegen har vore tilnærma uendra i over 50 år.

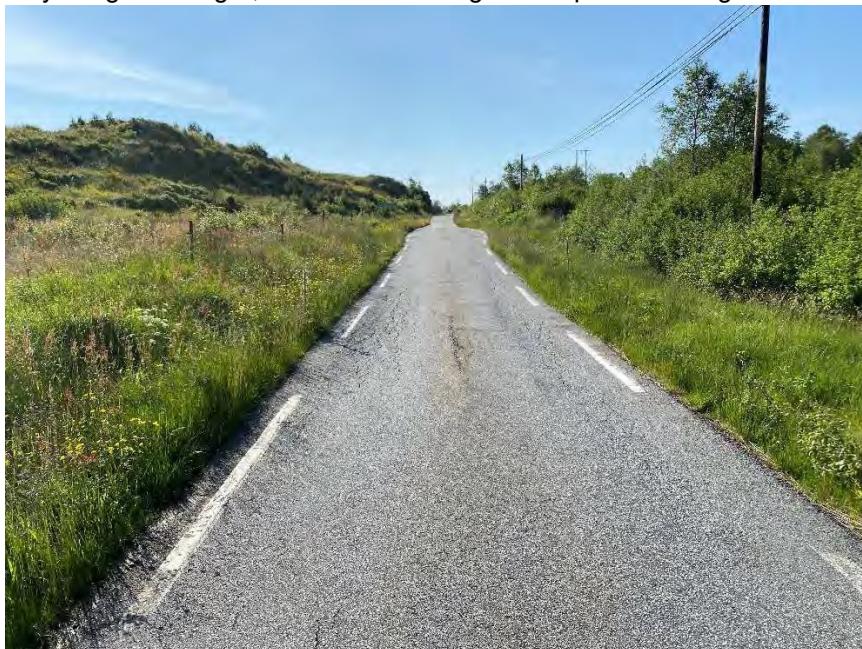
Ved synfaringa var det generelt lite synlege setningar for mesteparten av vegen. Eit mindre område har betydelege setningar, dette er vist i bakgrunnen på biletet i Figur 4.

Figur 4: Bilete frå synfaring, veg med setningsskadar. Bilete tatt mot sør aust.

Delar av vegen har allereie setningsskadar og er truleg utsett for vidare deformasjonar. Størstedelen av vegstrekninga er truleg fundamentert på faste massar eller berg, men dette er ikkje verifisert ved grunnundersøkingar.

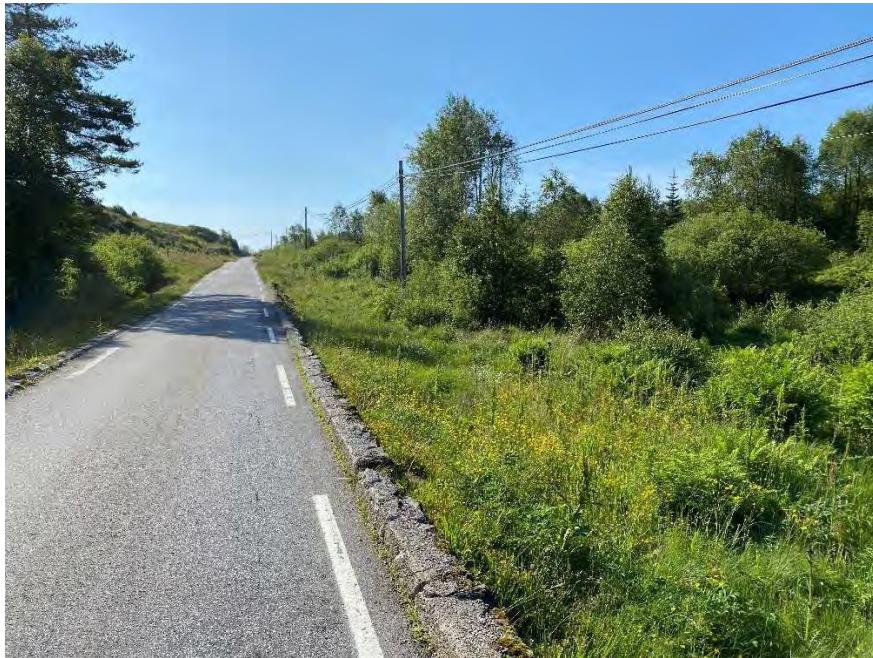
Delar av vegen ligg på ein synleg steinfylling der det og er støypt betongkant. Det går ein liten bekk i grøft langs sørvestsida av vegen. Bilete av vegkant er vist på Figur 5. Setningsskada del av vegen er synleg i bakgrunnen.

Figur 5: Bilete frå synfaring, veg på steinfylling med betongkant. Bekk/grøft til høgre for veg. Bilete tatt mot sør aust.

Det er skissert tilbakefylling til 0,5 meter over opphavleg terreng. For å sikre at ein ikkje medfører ekstra belastning på massane under veg, og dermed setningar på vegen, bør ein ikkje heve terrenget mellom grøfta og vegen. Det vil seie ingen oppfylling/heving av terreng inntil vegen. Massar bør fortrinnsvis mellomlagrast på motsett side av grøft. Grøfta/bekken som renn langs vegen bør ikkje endrast.

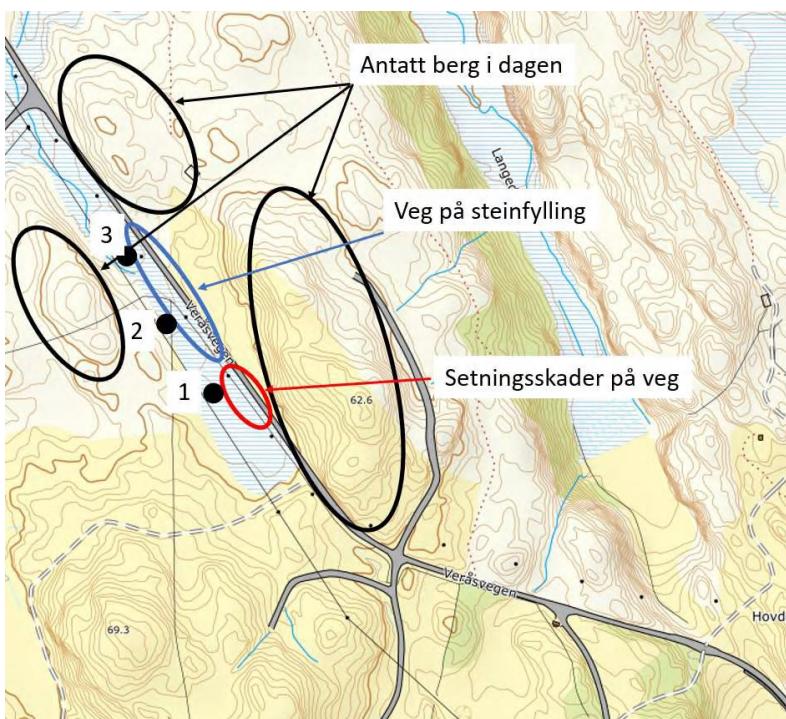
Figur 6: Observasjonar frå synfaring.

I begge endar av traseen, i nordvest og sør aust er det synleg antatt berg i dagen nært vegen.

Observasjonar frå synfaring er illustrert på Figur 6.

Resultatet frå dei tre sonderingane er vist i Tabell 1. Plasseringar for punkta er vist på Figur 6.

Punkt	Omtrentleg indikert torvmektigheit
1	1,5 m
2	2,0 m
3	2,5 m

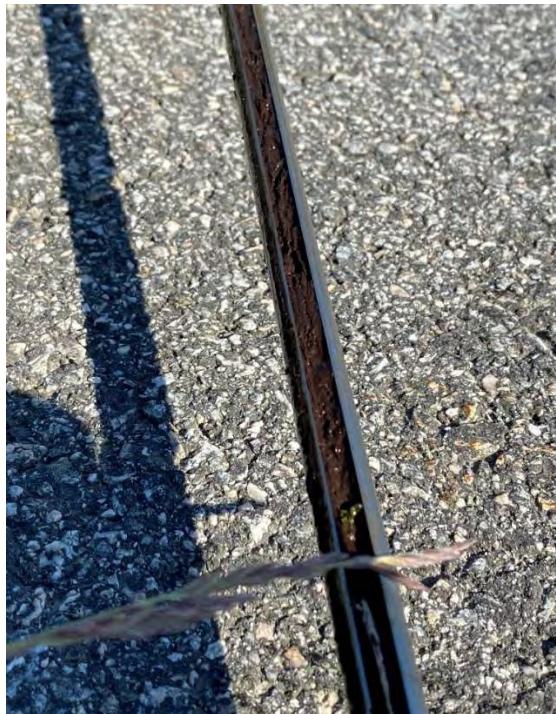
Ved synfaringa vart det og utført sondering i enkelte punkt i myra for å vurdere mektigheit for myra. Sonderingane vart utført ved at stålstenger vart pressa ned for å undersøke djupna til fastare massar. Metoden gjev ein indikasjon på torvmektigheita men ikkje ein sikker påvising av fast grunn då sonderinga stoppar dersom ein til dømes treff ein stein. Ein kan derfor ikkje vite kva som ligg djupare og ikkje utelukka fleire blaute lag i djupna.

Torvmassar observert ved sondering er vist på Figur 7.

Figur 7: Bilete av massar frå sondering.

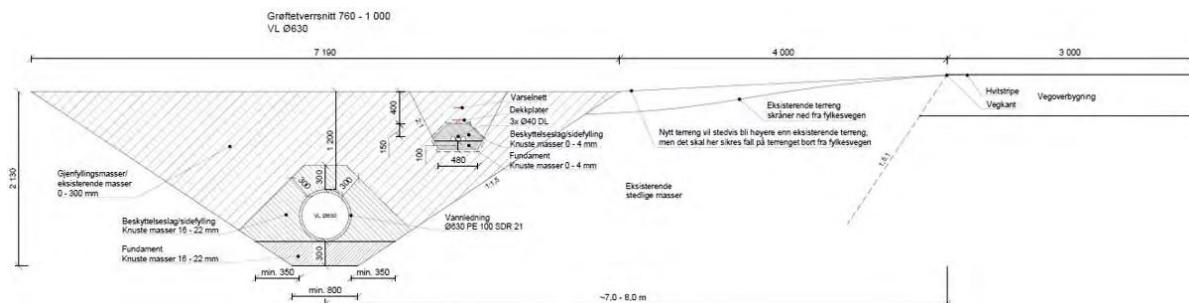
Det skal gravast grøft for ny vassleidning langs eksisterande fylkesveg. Dette må gjerast på ein slik måte at ein unngår skade på vegen. Grøftetverrsnittet slik det er skissert er vist på Figur 8. Det går fram av teikninga at grøfta medfører rundt 1,5 meter utgraving under noverande terrenget med rundt 0,5 høgare oppfylling ved tilbakefylling. Senterlinja for grøfta er skissert minimum 7 meter frå vegkant.

Figur 8: Skissert grøftetverrsnitt i blaute massar.

Torvmassar er blaute og krevjar slake graveskråningar. Det er skissert graveskråningar med helling 1:1,5. Dersom det ved graving viser seg å vere svært blautt kan det vere behov for å slake dette av ytterlegare. Me har ikkje grunnlag for å gjere ein detaljert vurdering av graveskråningar. I utgangspunktet er ikkje utgravinga omfattande med berre 1,5 meter grøftedjupne, men det er viktig at utgravinga vert gjort slik at det er trygt å arbeide i grøfta.

For å unngå å påføre setningar på vegen, dersom den ligg på torv-massar, er det viktig at ein ikkje senkar grunnvasstanden under vegen. Dette medfører at grøfta ikkje bør stå open lenger enn naudsynt og ein bør utføre gravinga seksjonvis. For eksempel tilpassa røyrlengder på 12 meter. Det må leggast inne tettepluggar i massane i grøfta med jamne mellomrom for å unngå at grunnvatnet vert drenert ut i grøfta etter at denne er tilbakefylt.
