# Reguleringsplan for industriområde Framo Flatøy

Miljøgeologiske sedimentundersøkelser i sjø.  
Datarapport

DOKUMENTKODE: 10202515-RIGm-RAP-001

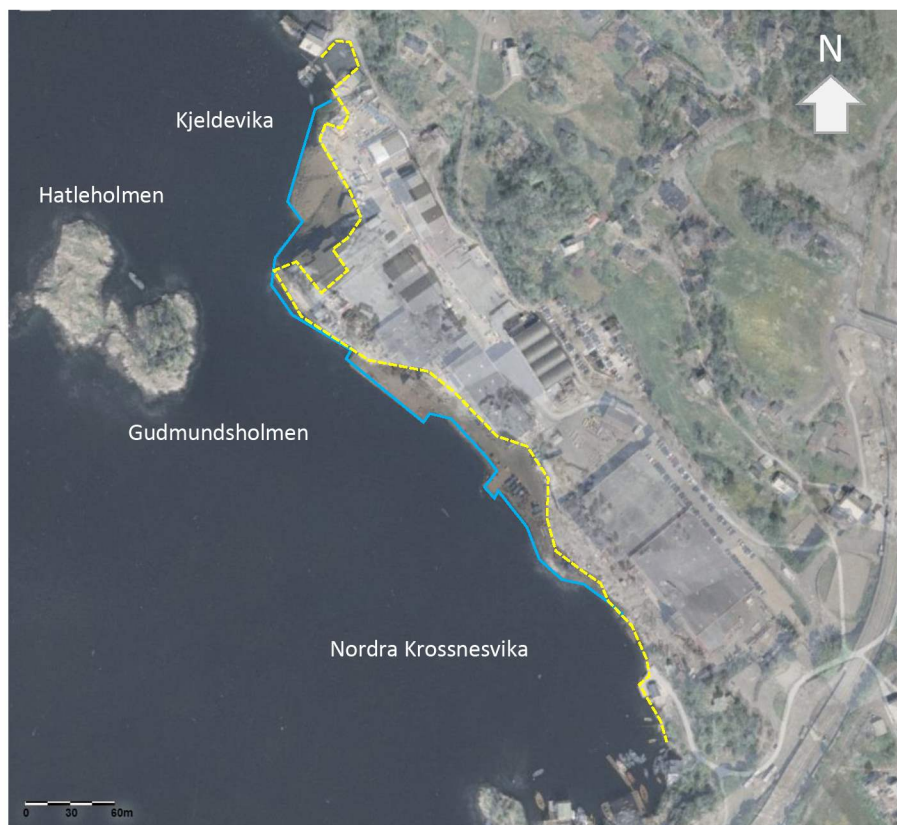
Figur 2-2: Omtrentlig plassering av strandlinjen i 1951 (gul linje) og i 2018 (blå linje). Kilde: [www.norgebilder.no](http://www.norgebilder.no).

Historiske flyfoto fra 1953 og 2018 ([www.norgebilder.no](http://www.norgebilder.no)) viser at det har blitt fylt ut langs deler av strandlinjen ved Framo Flatøy (se sammenligning mellom flyfoto fra 1953 og 2018 i Figur 2-2). Så langt vi kjenner til har det ikke vært annen aktivitet enn industrien knyttet til Framo Flatøy i eller i nærområdet til planlagt utfyllingsområde.

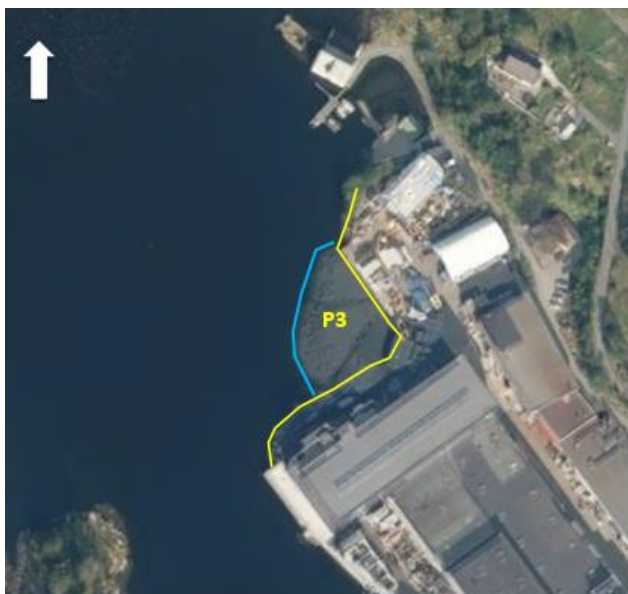
Figur 3-1: Flyfoto som viser omtrentlig strandlinjen i 2015 (gul) og 2018 (blå) i området der prøve P3 ble tatt i 2013. Foto: [www.norgebilder.no](http://www.norgebilder.no).

I 2018 ble det foretatt utfylling fra land i nordlige del av planlagt utfyllingsområde (ref. [www.norgebilder.no](http://www.norgebilder.no)). Deler av sjøområdet der stasjon P3 ble tatt er nå (delvis) dekket av utfylte masser (se Figur 3-1).

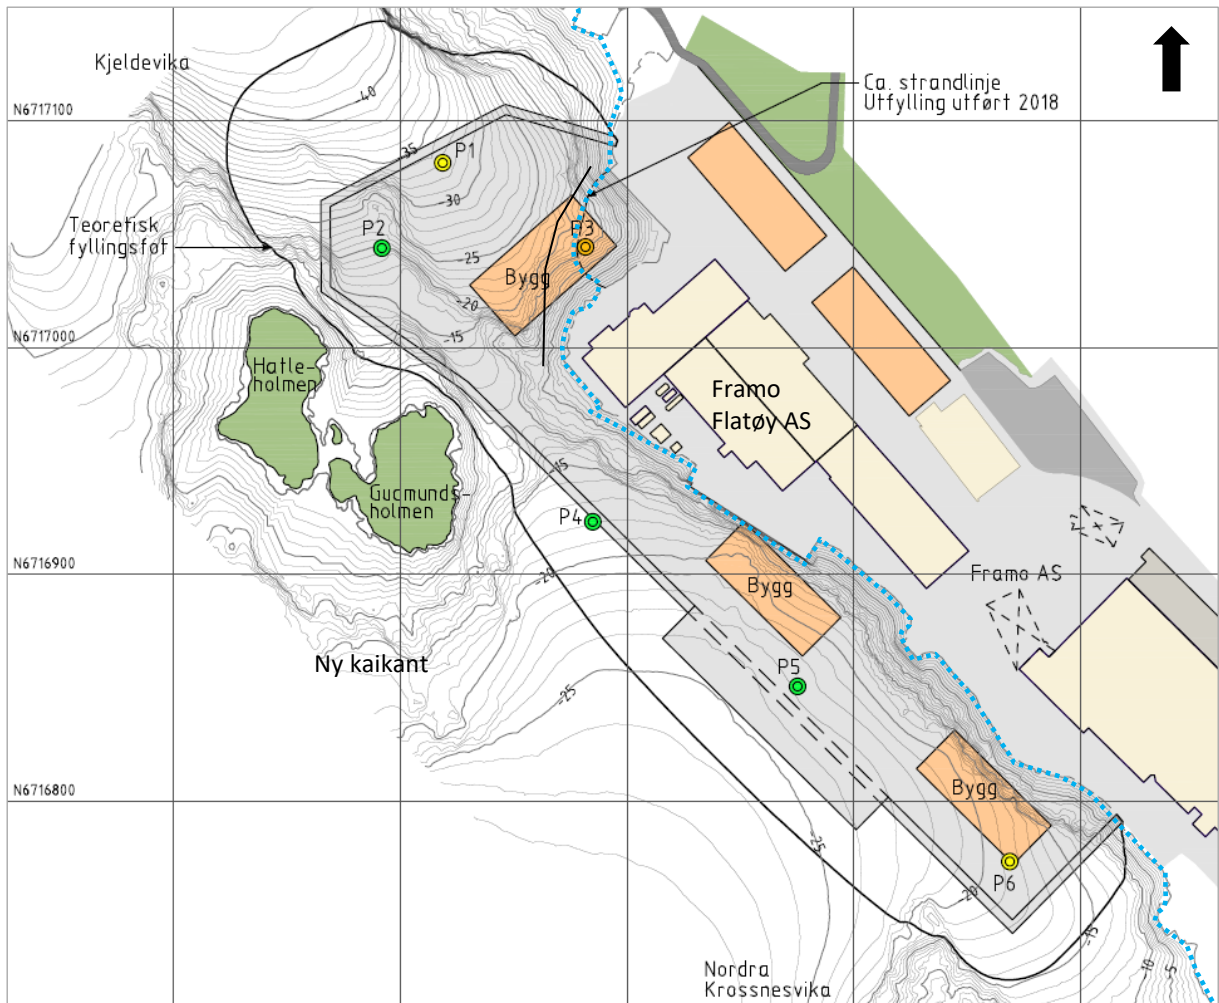
Figur 4-1: Kart som viser omtrentlig avgrensning av planlagt utfyllingsområde (innenfor fyllingsfoten). Blå linje markerer omtrentlig dagens strandlinje. P1–P4 viser omtrentlig plassering av prøvestasjonene som ble tatt i 2013, og P5 og P6 viser omtrentlig plassering av stasjonene som ble tatt i 2019. Fargen på prøvestasjonene viser høyeste påviste tilstandsklasse i henhold til Miljødirektoratets veileder 02:2018 (jf. figur 4-3).

Lokalisering av prøvestasjonene er vist på Figur 4-1 og i tegning 10202515-RIGm-TEG-001. Koordinater og feltobservasjoner er vist i Tabell 4-1.

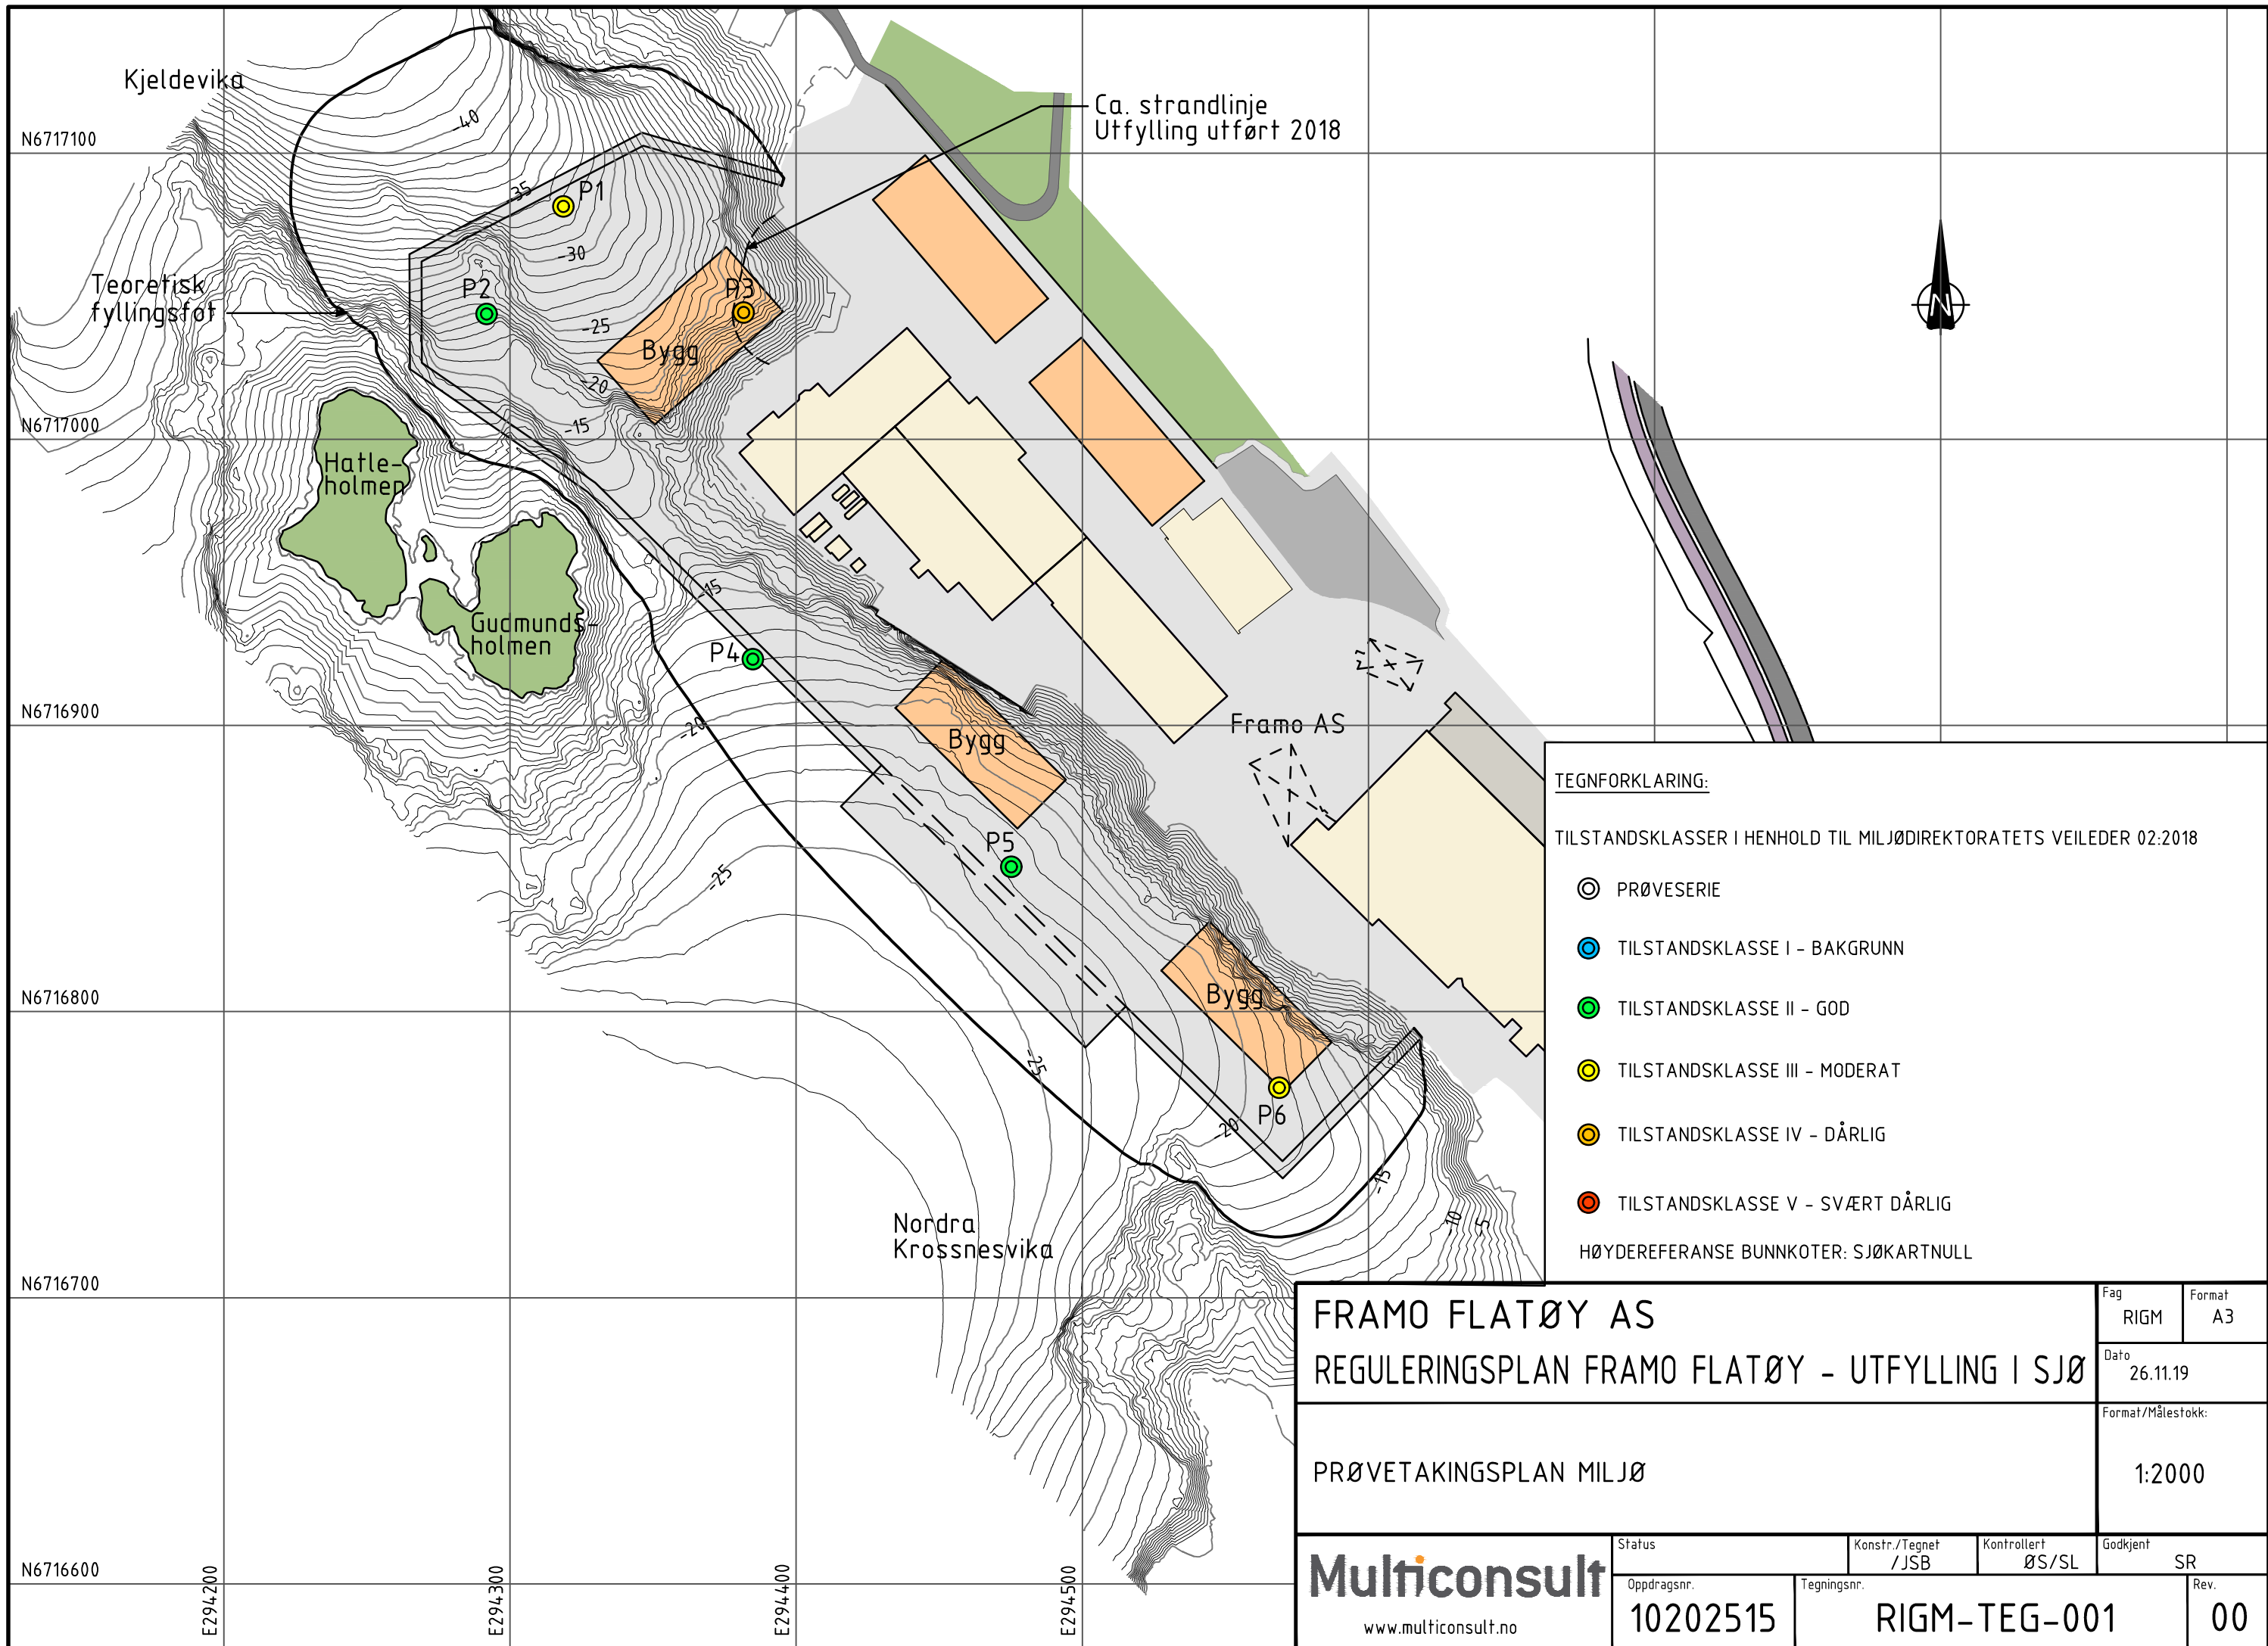
PRØVETAKINGSPLAN MILJØ

TILSTANDSKLASSE I HENHOLD TIL MILJØDIREKTORATETS VEILEDER 02:2018
