ALVER
KOMMUNE

Snekkevika

Rapport synfaring 18.08.22

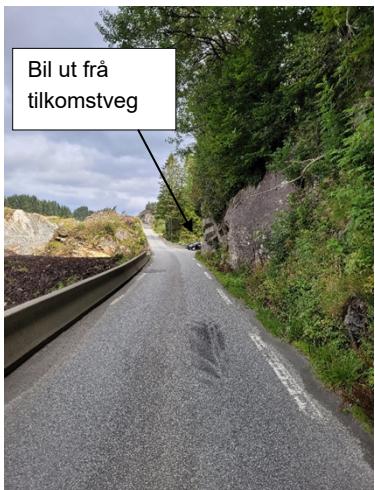
Bilde 1: Tatt frå midt i vegen ved raud ✗ i bilde 2

Dagens avkøyrsle har særslig dårlig sikt mot venstre. Avkøyrsla må endrast med utforming som tilfredsstiller krava til avkøyrsle fra offentleg veg før det gis løyve til utbygging i hyttefeltet.

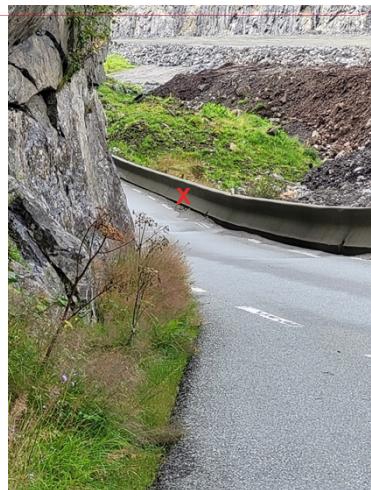
Bilde 2: Viser førar si sikt slik bilen dtår plassert på bilde 1.

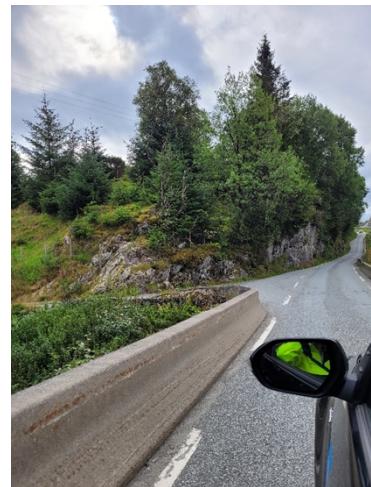
Bilde 3: Avkøyrsla motsatt side enn bilde 1.

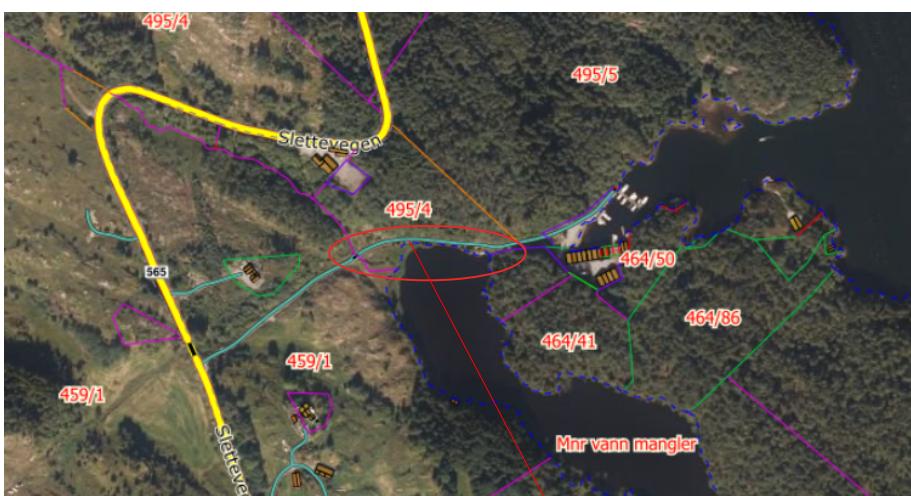
I dette området logg tilkomstvegen til Snekkevika svært tett på vatnet på yttersida og langs fjellskjæring med overheng over vegen på innsida. Ved synfaring ser ein at vatnet ligg heilt inn til dagens vegfylling og det er mange sprekker i fjellsida og potensielle steinsprang.

Bilde 4: Oversikt tilkomstveg langs Kjesetvatnet.

Plan bør vurdera om det bør lagast ein rapport knytt til tilkomstvegen og evt. rassikring før plangodkjenning. I anleggsfasen vil det gå tyngre køyretøy langs vegen. Det bør og sjekkast at bruva vil tåle denne type transport.

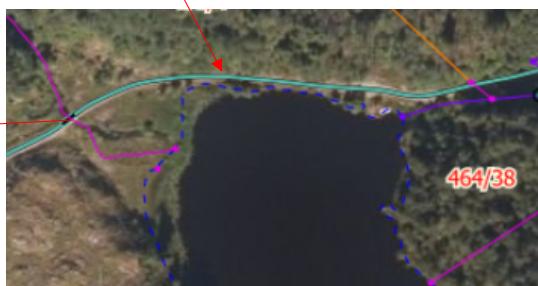
Bilde 6: Veg langs vatnet.

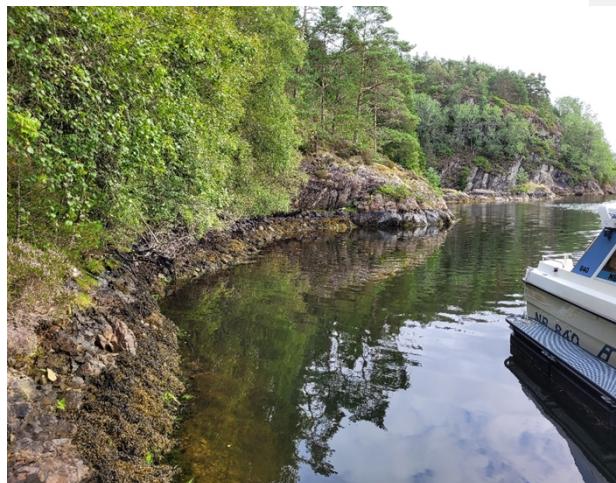
Planen har foreslått regulert inn offentleg gangveg langs dette berget mot badevika som ligg innafor (langs berg i bilde 7).

Bilde 7: Bergsida kor det er foreslått gangveg bolta i fjell.

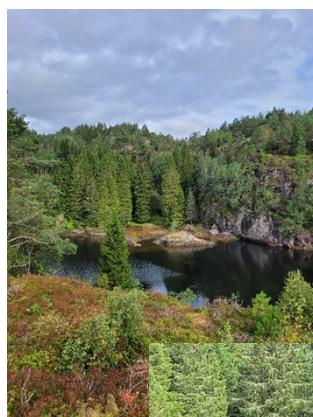
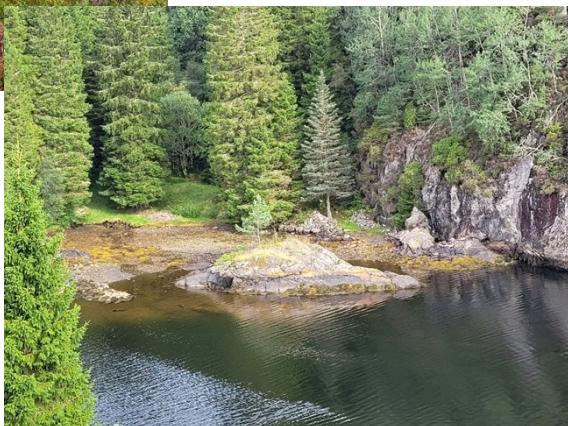
Dette er ei svært lita badevik som eignar seg meir for ein kjapp badetur enn for lengre opphold (lite tilgjengelige areal for opphold på tørr grunn).

Bilde 8 og 9: Badevika ved lav fjæra sjø. Lite oppholdsareal.

Dagens tilkomst via natursti til badevika, kan med fordel utbetraast og gjerast meir brukarvennleg ved enkel vegetasjonsrensk og små utbetringar langs stien.
