# NOTAT

Skjelangervegen 978

## Anleggsvei Skjelangervegen 978 / utredning om naturfare

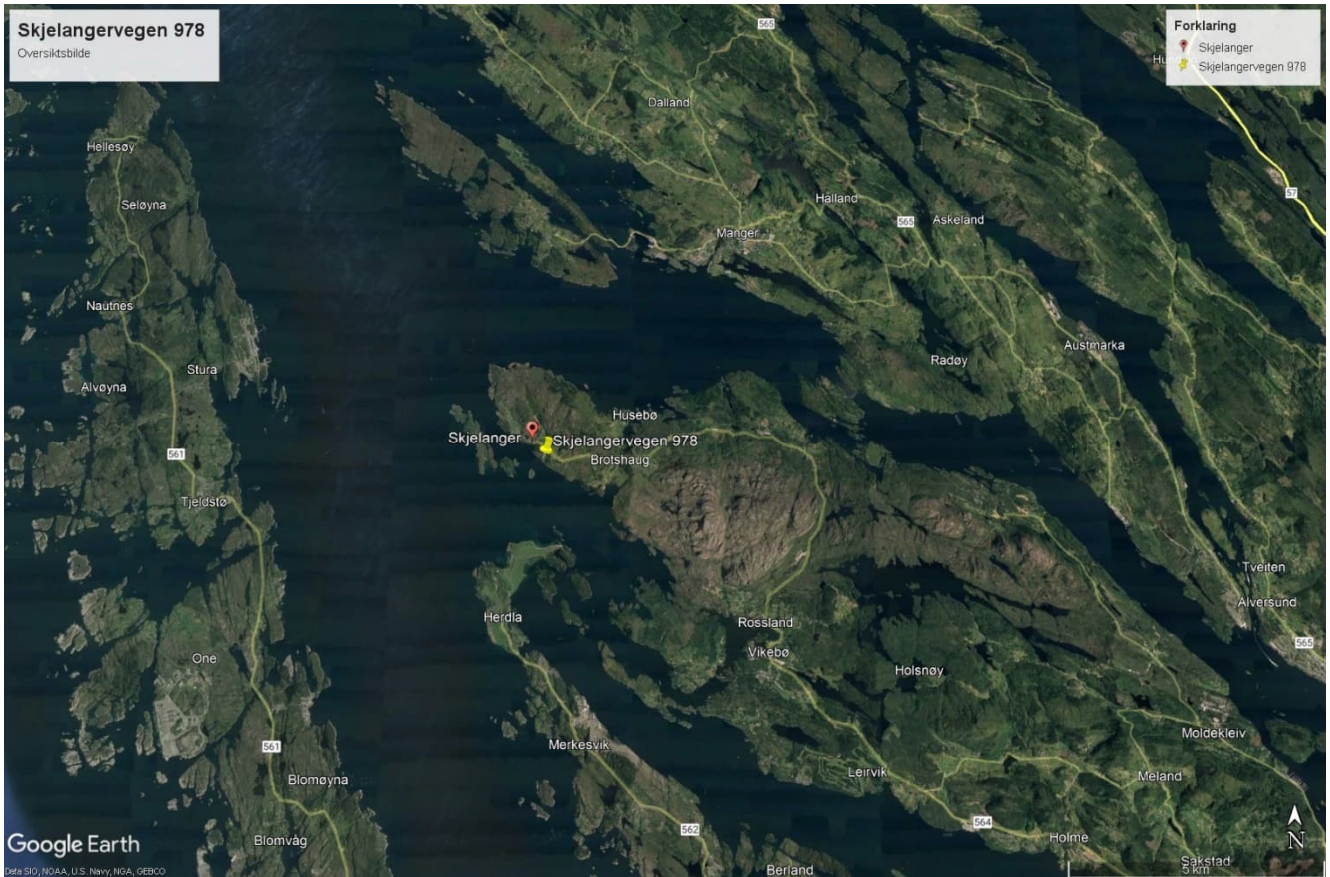
Figur 3: Google Earth kartutsnitt, oversiktsbilde

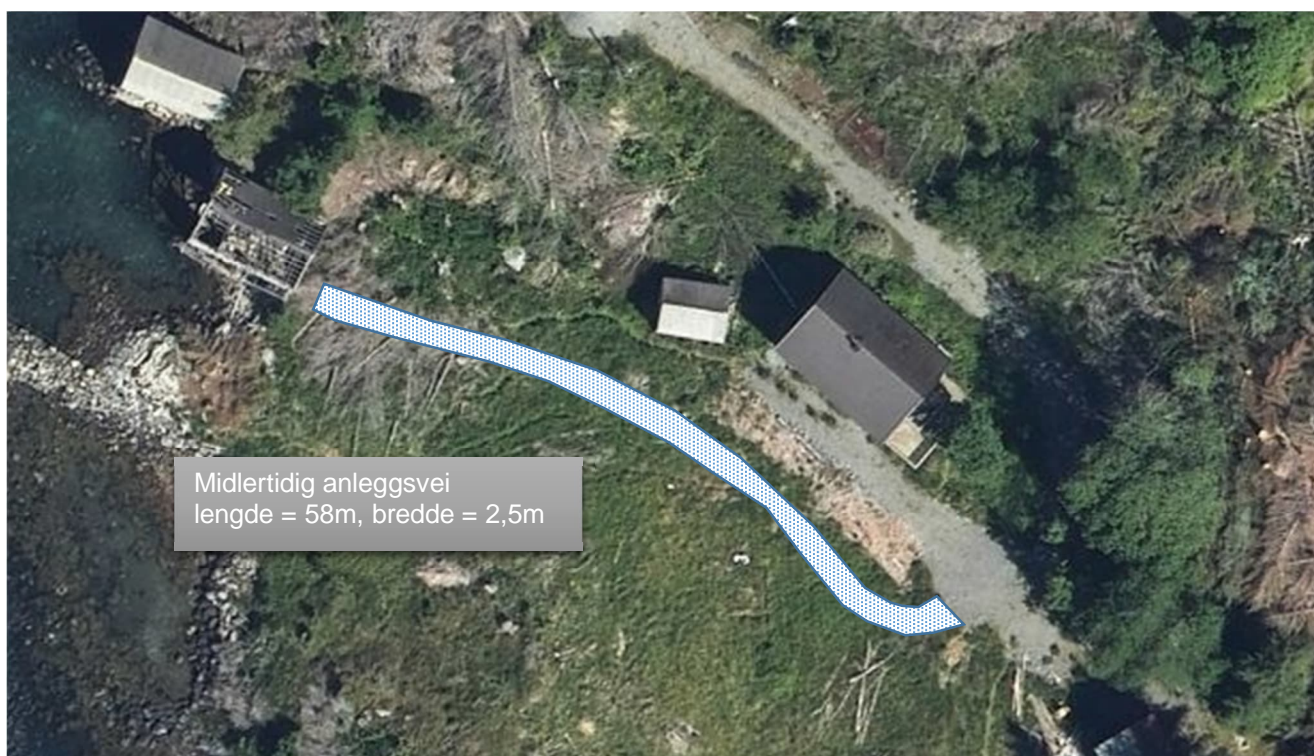
Figur 5: Midlertidig anleggsvei går langs eksisterende sti / vei

- Anleggsveien som skal etableres går ved siden av en eksisterende sti eller smal vei.
- Det er berg opp i dagen i nærheten av planlagt vei flere steder, og risiko for ras eller skred anses å være liten.
- Det er ikke sannsynlig med kvikkleire i området.
- Tomten ligger ikke i et område utsatt for flom.
- Konsekvensene av et skred er vurdert til å være lave.

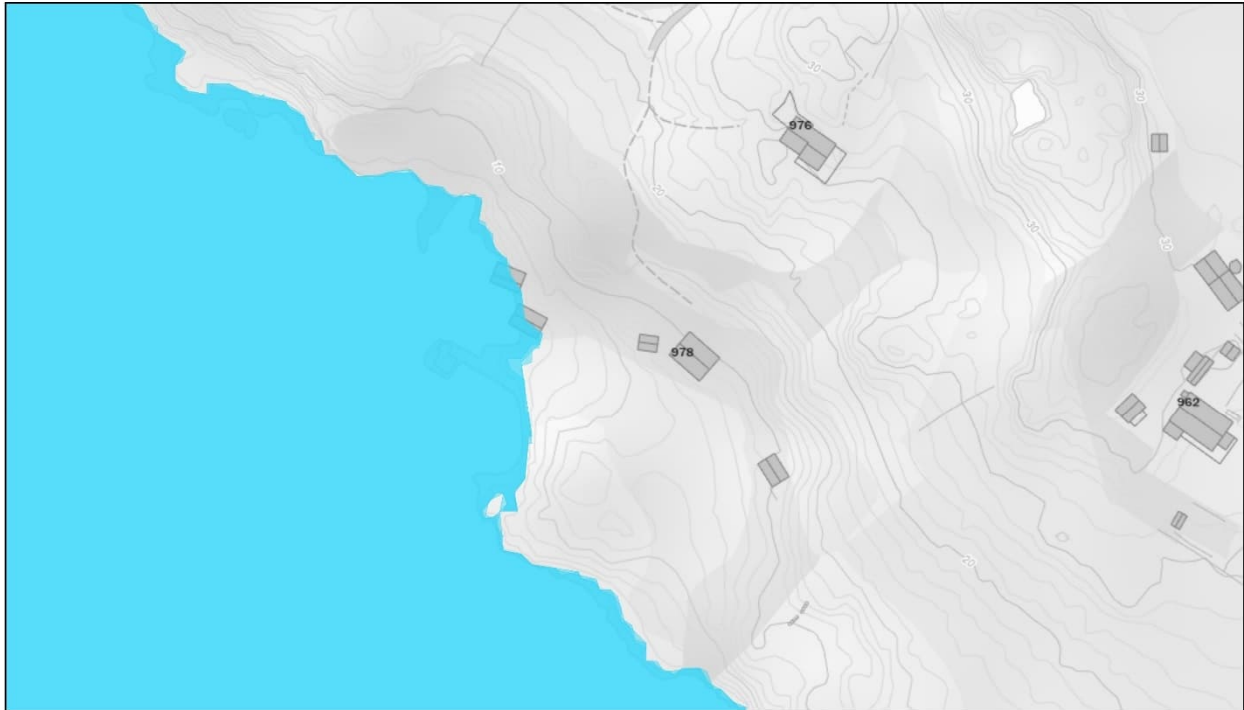
Figur 7: NVE temakart flomaksomhet

- Det er ikke angitt noen faresone for flom for omsøkt område.
- Generell havstigning eller høyvann på grunn av springflo er ikke relevant i denne sammenhengen.
