GEOLOG AS

**Skredfarevurdering i forbindelse med renovering av fasade og terrasse på Tveitastø 6,
5913 Eikangervåg, G/Bnr. 29/35, Alver kommune**

Rev.	Dato:	Utført av:
1	19.11.2022	Geolog AS, Hellevar den 24, 5936 Manger. Tlf. 4155 0495 Reg. 990041431 ovind@geolog.as v/Øivind Eikefet, cand real. Geologi
1	09.12.2022	Sidemannskontroll: Russenes Rådgiver Geologi RRG. Reg.994870866. russbf@online.no v/Bjørn Falck Russenes;

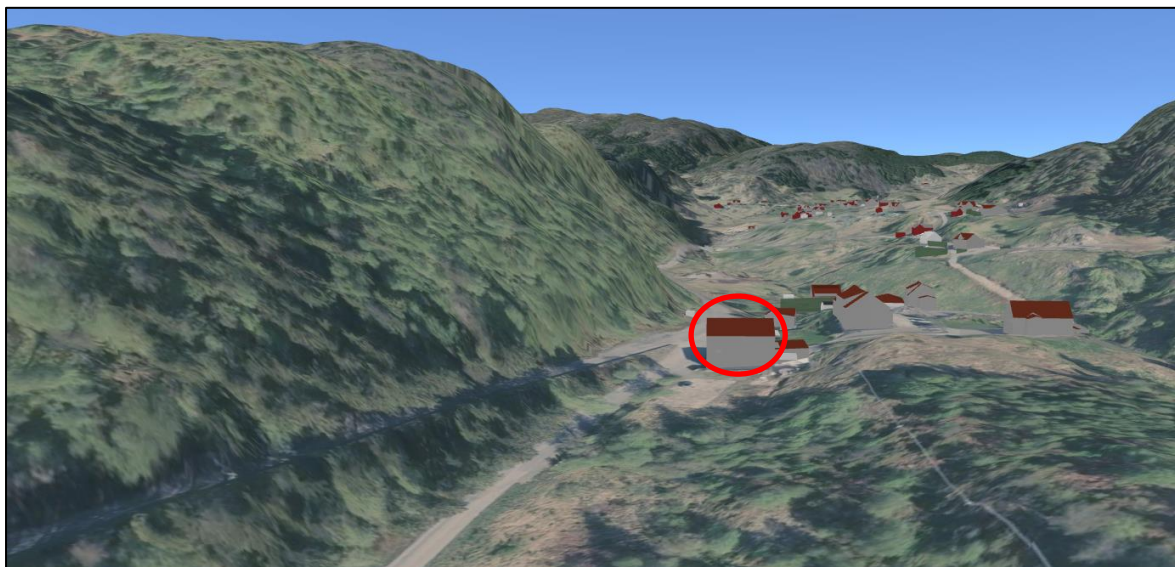
Figur 1-3. 3D kart over området mot nordvest. Det aktuelle bygget er vist med rød ring.

Det vurderte området er på vestsiden av den sørlige forlengelsen av Fensfjorden (fig 1-1, 1-2, 1-3 og 1-4).

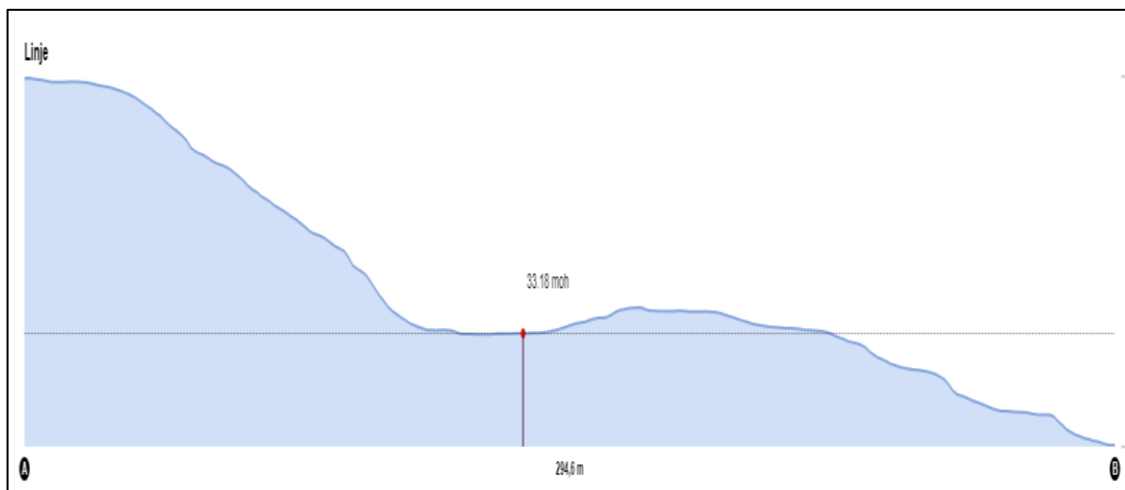
Figur 1-5. Profil over trasé vist i fig. 1-5. Rødt punkt viser bygning.

Tomten er lokalisert på en nordvest-sørøstlig forsenkning i terrenget og på østsiden av både Mykingvegen og Tveitastø-vegen. Tomten er på ca. 32 meter over havet (moh) og utgjør et flatt område på ca. 20 x 20 meter. Vest for Mykingvegen stiger terrenget oppover til ca. 100 meter med hellning på opp til 45 grader i nedre del til ca. 35 grader i øvre del fordelt over ca. 80 lengdemeter. I øst er det en slak høyde på ca. 40 moh fordelt over ca. 60 meter. Se fig 1-4, 1-5 og 1-6 for tverrsnitt og hellninger.

Befaring har vist at det mulige utløsningsområdet for steinsprang består av en del løst materiale i en skråning med tett vegetasjon og hellninger opp mot 40 grader (fig 1-4, 1-5 og 1-6). Nederst i skråningen er det en mindre flate (fig 1-10) før overgang til vei og deretter støpekant på yttersiden av veien (fig 1-8 og 1-9).

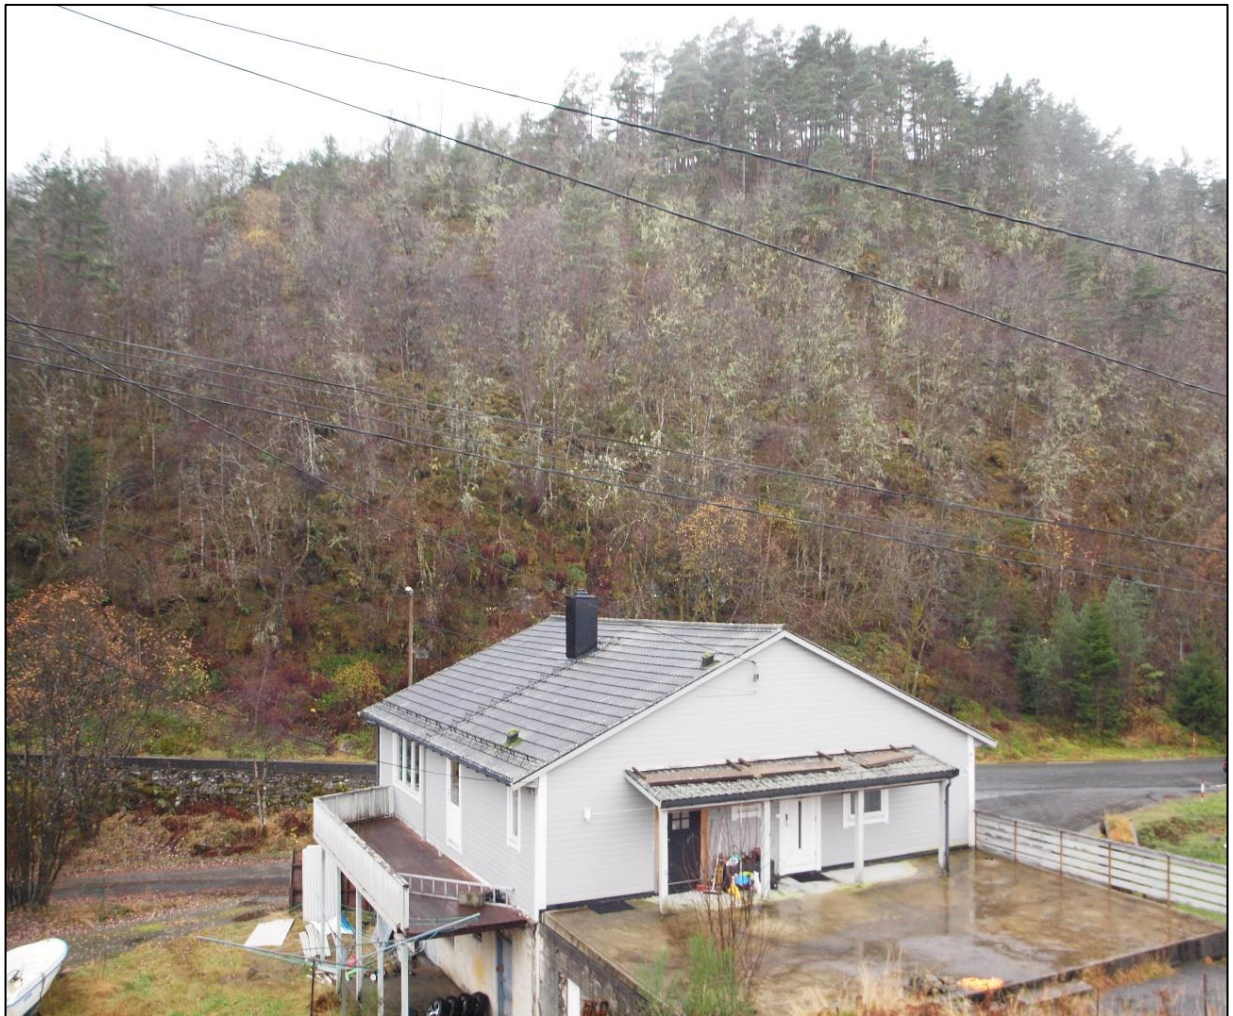
Skråningen i vest består av skredmateriale og en del løse steiner og trær/greiner. Høydedraget mot øst er tidligere beiteland som nå er i en attgroingsfase.

Figur 1-7. Den aktuelle bygningen med vei og skråning i vest.

Det er registrert at skråningen mot vest/nordvest er dekket av vegetasjon bestående av trær og busker (fig 1-7 og 1-10). Denne vil fungere som armering av snøakkumulasjoner og hindre skred/sig. I tillegg vil støpekanten mellom skråningen og bygningen fungere som er stopper for snøskred.

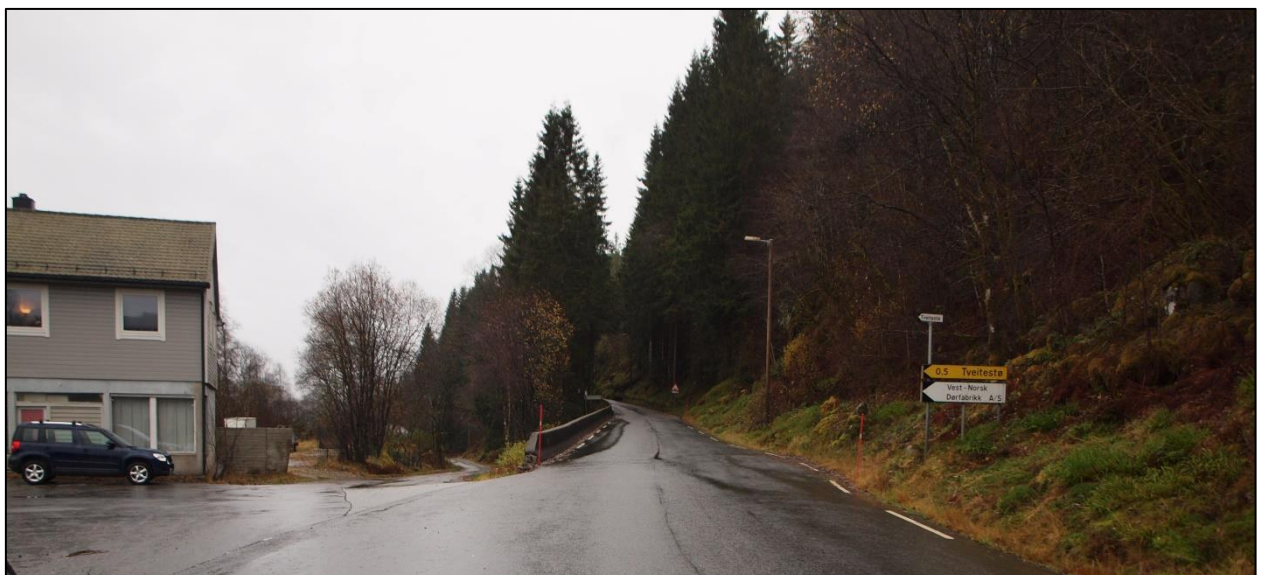
Figur 1-8. Veien mellom huset til venstre og skråning til høyre på bildet.

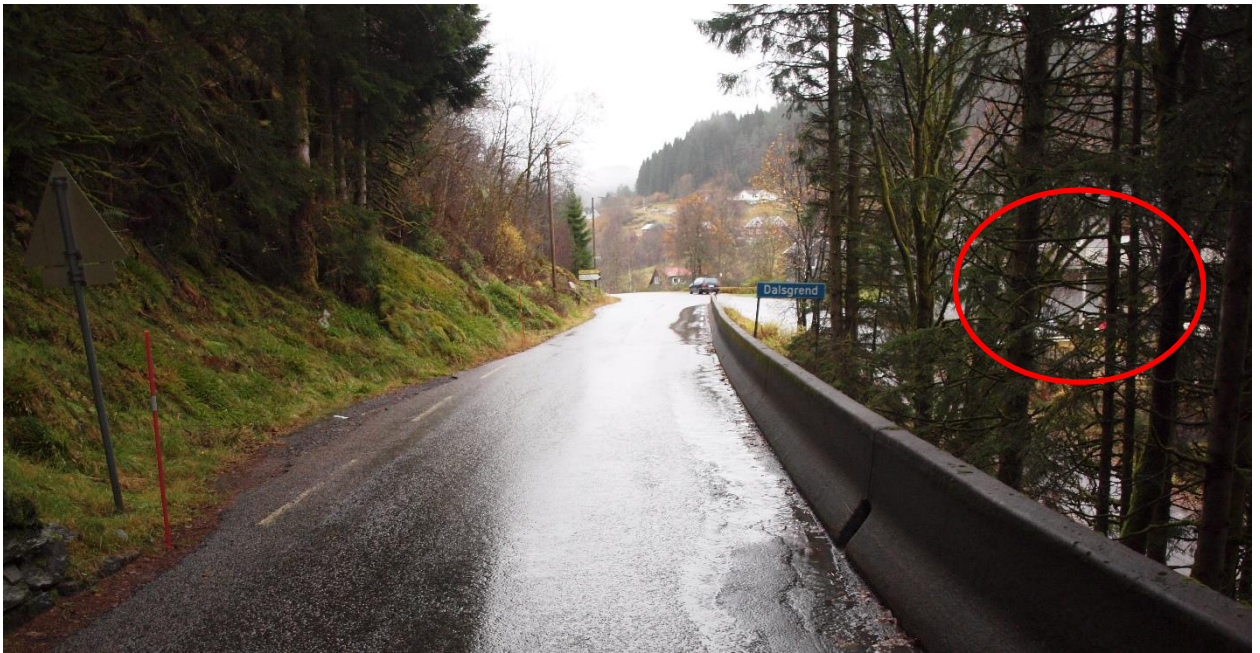
Figur 1-9. Støpekanten på veien stenger hindrer nedfall fra skråningen å nå huset (rød ring).

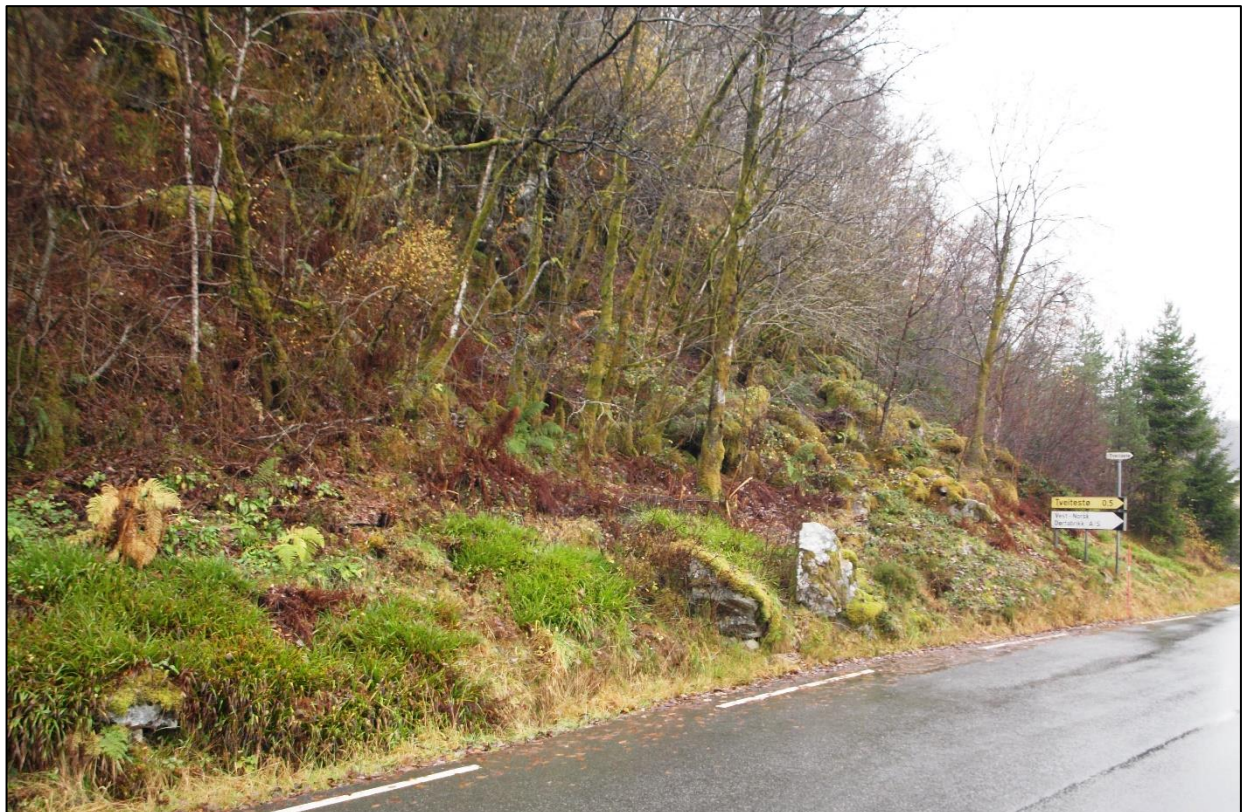
Figur 1-10. Nederste del av skråning i vest har en flate som hindrer nedfall å nå veien.

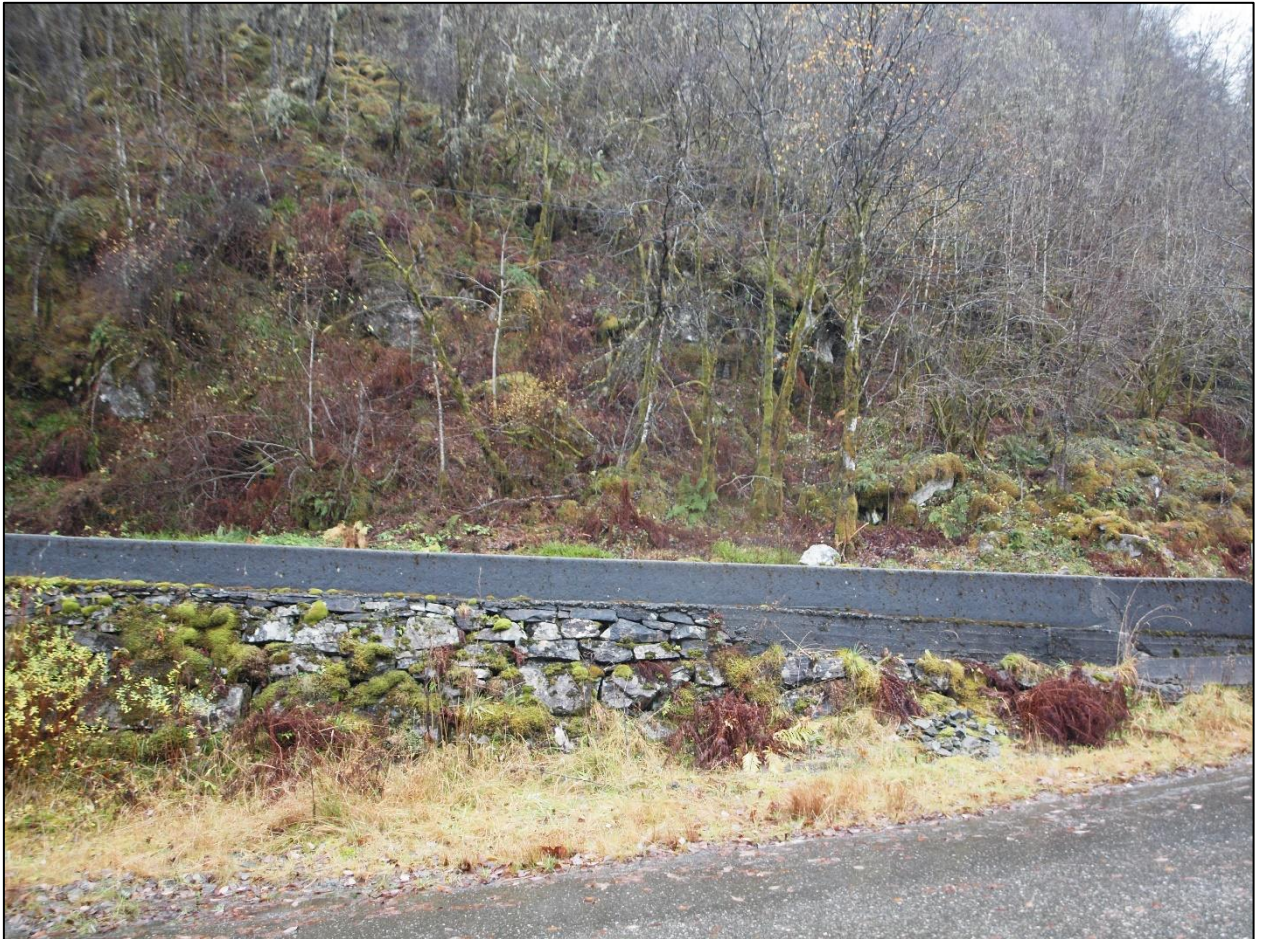
Figur 1-11. Skråningen i vest består av både løse steiner og tett vegetasjon, men har støpekant mellom hus og skråning/vei. I tillegg er det lokal vei øst for støpekant.

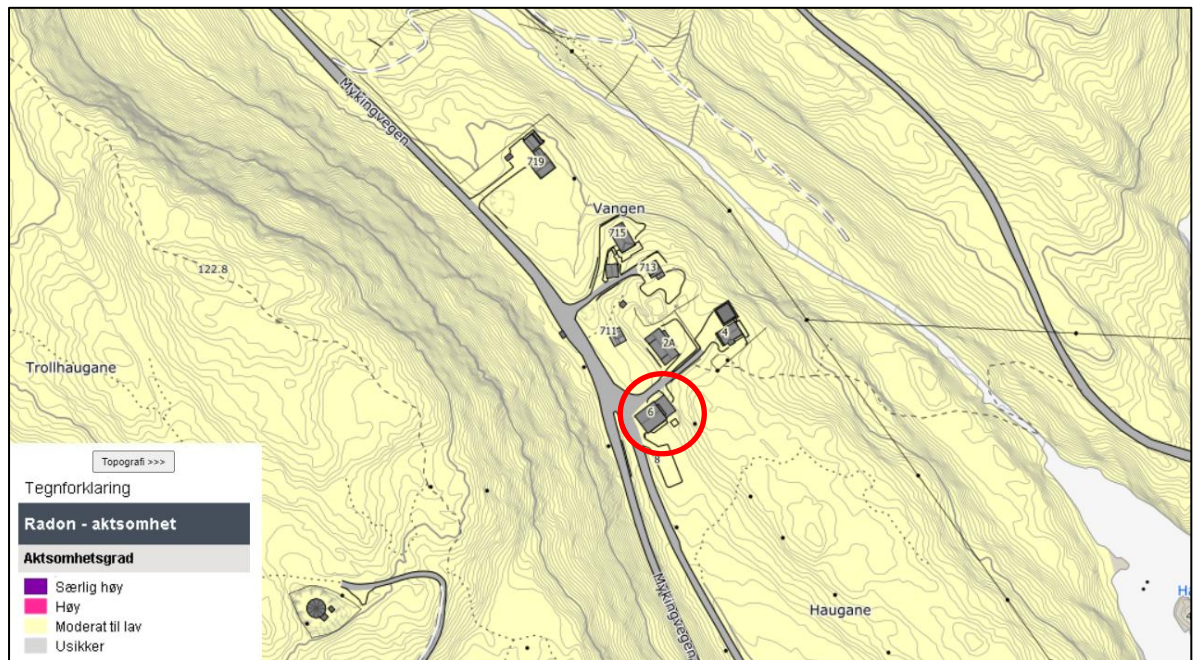
Basert på bergarene i området er nivået for tilstedeværelse av radon-gassen lav til moderat.

Figur 1-14. Radonkart over området.
