## Notat - Fotomontasje Åtun – Fonnebostvegen

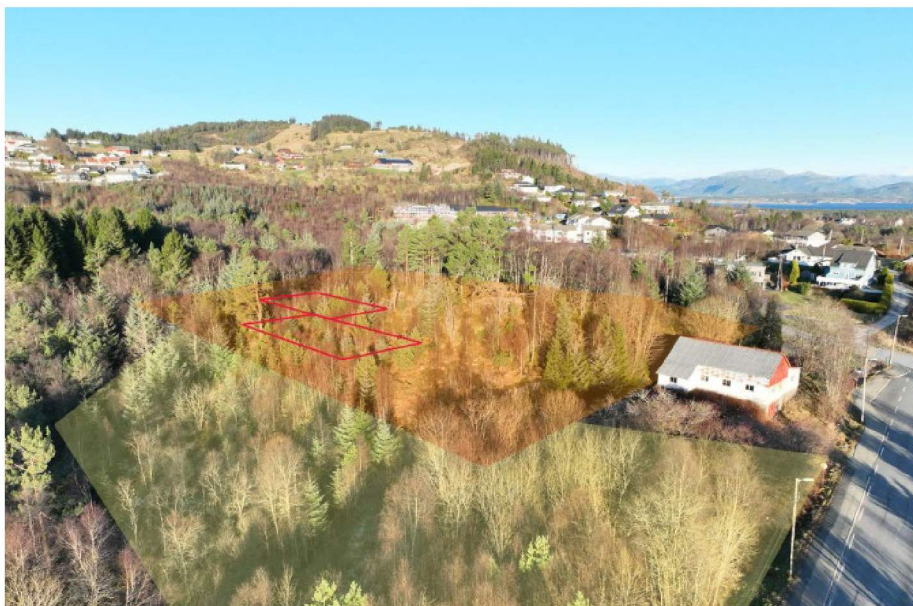
Dronefoto illustrert med angitte soner som vist over. Planlagt bygningsplassering angitt med rød ramme. Samtlige grunnlagsfoto / dronefoto er tatt i november 2022.

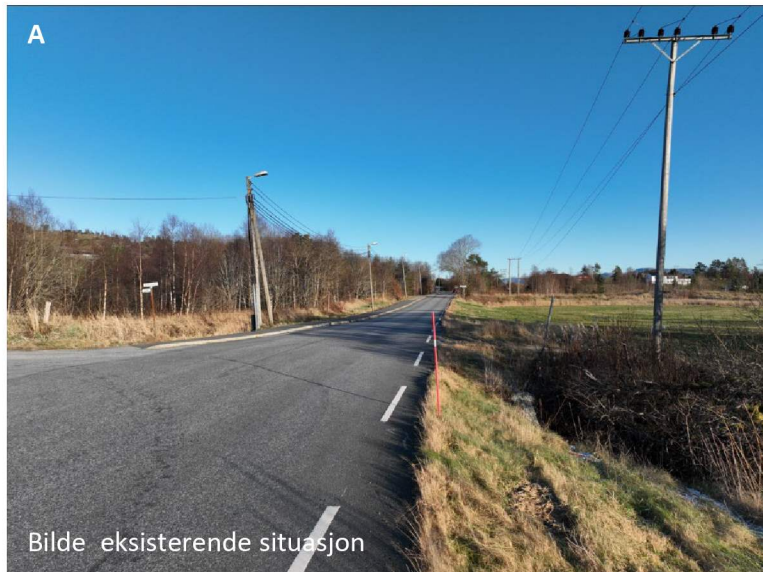
### Originalt bilde

Bilde som viser dagens situasjon hvor det er kraftig vegetasjon mellom planområdet og Lindås Nærsetter. Det er muligheter for noe tynning av vegetasjon i området langs nordsiden av Fonnebostvegen. Vegetasjonen her er lauvskog og vil fremstå som mer tett og grønn i sommerhalvåret.

Bilder synliggjort som A er opprinnelig situasjon og viser at området i dag har en tett vegetasjon bestående av både løv og bartrær. Bildene er tatt i november 2022. I sommersesongen vil denne vegetasjonen i stor grad være tettere med grønne blad på løvtrærne. Opprettholdes vegetasjonen i det omfanget som i dag er syd og vest for planområdet vil dette i all hovedsak tilsi at minimalt av bebyggelsen vil være synlig fra Fonnebostvegen.

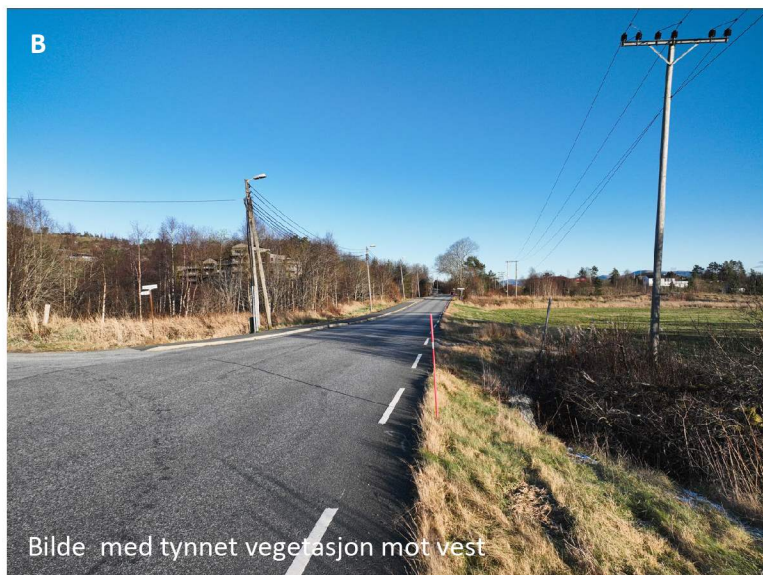
### Bilde med illustrert bygg og vegetasjon

Originalt bilde hvor planlagt regulert tiltak er lagt inn. Vegetasjon i front er tynnet ut, men opprettholdt. Det anses som sannsynlig at vegetasjonen tynnes ut, men vil bli opprettholdt for å ivareta natur. Dette anses som den mest realistiske situasjonen.

Bilder synliggjort som B viser en situasjon hvor det er ryddet en del vegetasjon både innenfor og utenfor planområdet. Fra vest ved Løen vil vegetasjonen i stor grad forventes opprettholdt som følge av reguleringsbestemmelser innenfor planområdet som begrenser inngrep i natur og terreng.

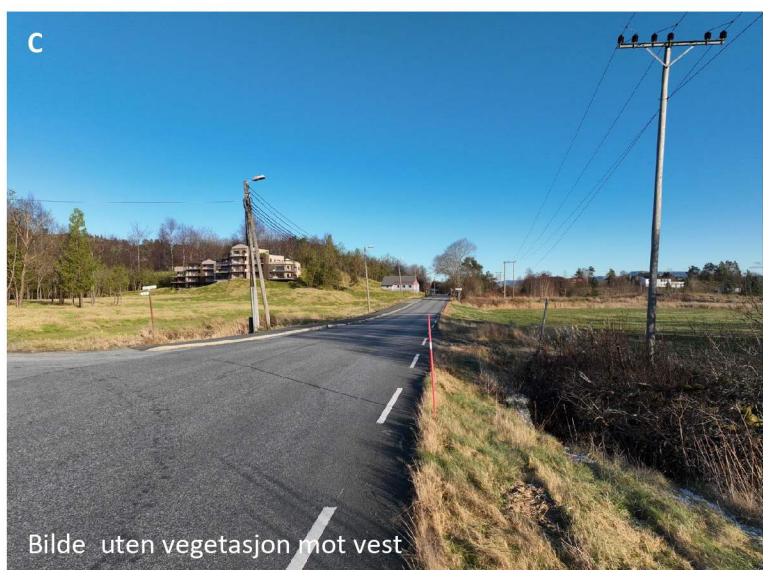
### Bilde med illustrert bygg hvor vegetasjon i front er fjernet

Originalt bilde hvor planlagt regulert tiltak er lagt inn. Vegetasjon er fjernet foran bebyggelsen i syd og i vest. Fjerning av vegetasjon i dette omfang anses ikke som sannsynlig og vil ikke være i tråd med et overordnet ønske om å bevare naturlig vegetasjon. I tillegg er denne sonen i overordnet plan ønsket til en fremtidig sentrumsutvikling og vil da bli tilført en mer urban bebyggelse som vil skjerme planforslaget i stor grad.

Bilder synliggjort som C viser en situasjon hvor vegetasjon foran bygg er fjernet. Dette er en situasjon som er utarbeidet i større grad for å synliggjøre terreng. Fjerning av vegetasjon i dette omfanget ansees ikke som realistisk. Det er lagt overordnede føringer om at man i større grad skal ivareta etablert vegetasjon. Fjernes vegetasjon i det omfanget som her er vist vil dette ikke være i tråd med overordnede ønsker om at etablert vegetasjon skal ivaretas av hensyn til natur og arts mangfold. Grøntstruktur markert med oransje innenfor planområdet har bestemmelser som sikrer en positiv skjøtsel, hvor hovedfokuset er at vegetasjon skal ivaretas.

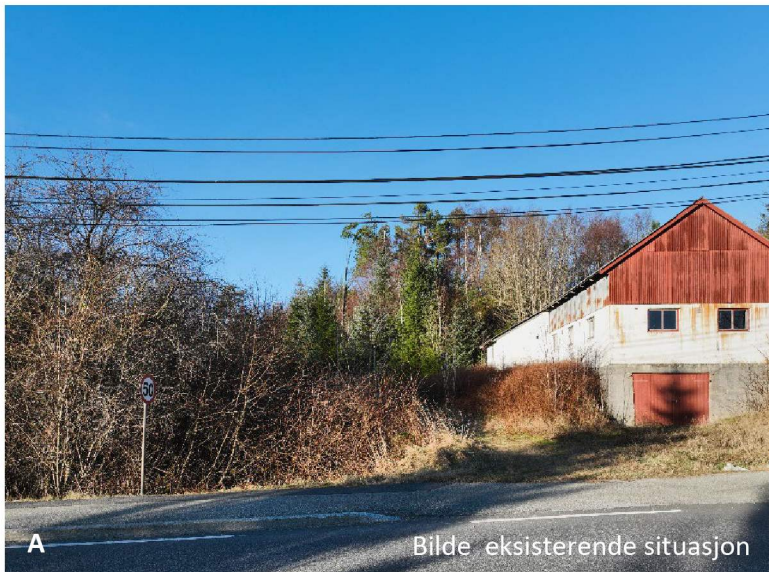
### Originalt bilde

Bilde som viser dagens situasjon hvor det er kraftig vegetasjon mellom planområdet og eksisterende løe. Her er det en kombinasjon av løv- og bartrær. Det legges ikke til grunn at vegetasjon utenfor plangrensen skal fjernes.

Postvegen har en beliggenhet som går gjennom løen og videre mot vest.

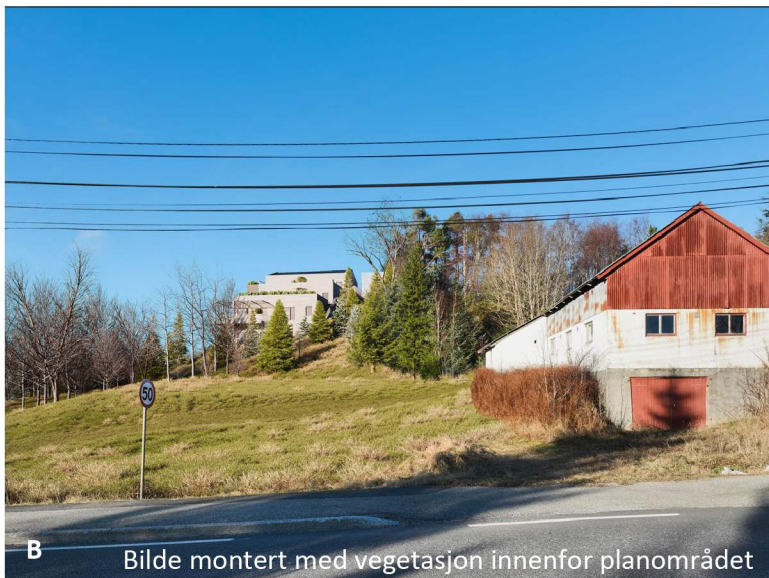
### Bilde med illustrert bygg og vegetasjon

Originalt bilde hvor planlagt regulert tiltak er lagt inn. Vegetasjon syd for bygget er tynnet ut innenfor planområdet. Det er lagt reguleringsmessige føringer som tilsier at det grønne regulerede friområdet (oransje) skal ivaretas med vegetasjon, men det kan drives en hensiktsmessig skjøtsel. All vegetasjon fra plangrensen og videre mot syd og vest er fjernet utenfor planområdet.

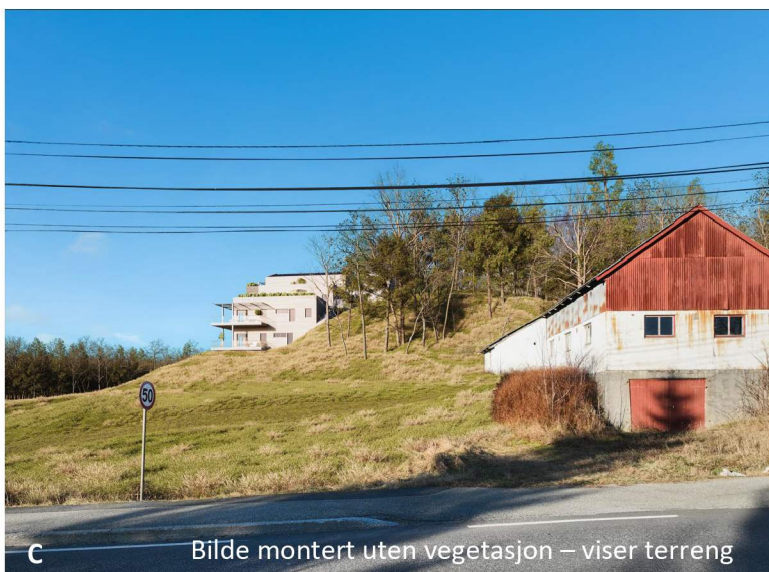
### Bilde med illustrert bygg hvor vegetasjon er fjernet

Originalt bilde hvor planlagt regulert tiltak er lagt inn. Vegetasjon er fjernet foran bebyggelsen i syd og i vest. Fjerning av vegetasjon i dette omfang anses ikke som sannsynlig og vil ikke være i tråd med et overordnet ønske om å bevare naturlig vegetasjon og som beskrevet i bestemmelser for grøntstruktur. Bildet illustrerer i hovedsak forholdet til fremtidig terreng og ikke vegetasjon.
