Statens Vegvesen Region Vest

2015-11-3

FAGRAPPORT NATURMILJØ **FV.57 LINDÅS TETTSTAD-** **MONGSTAD**

VERDIKARTLEGGING NATURMILJØ SKODVIN- VÅGSEIDET

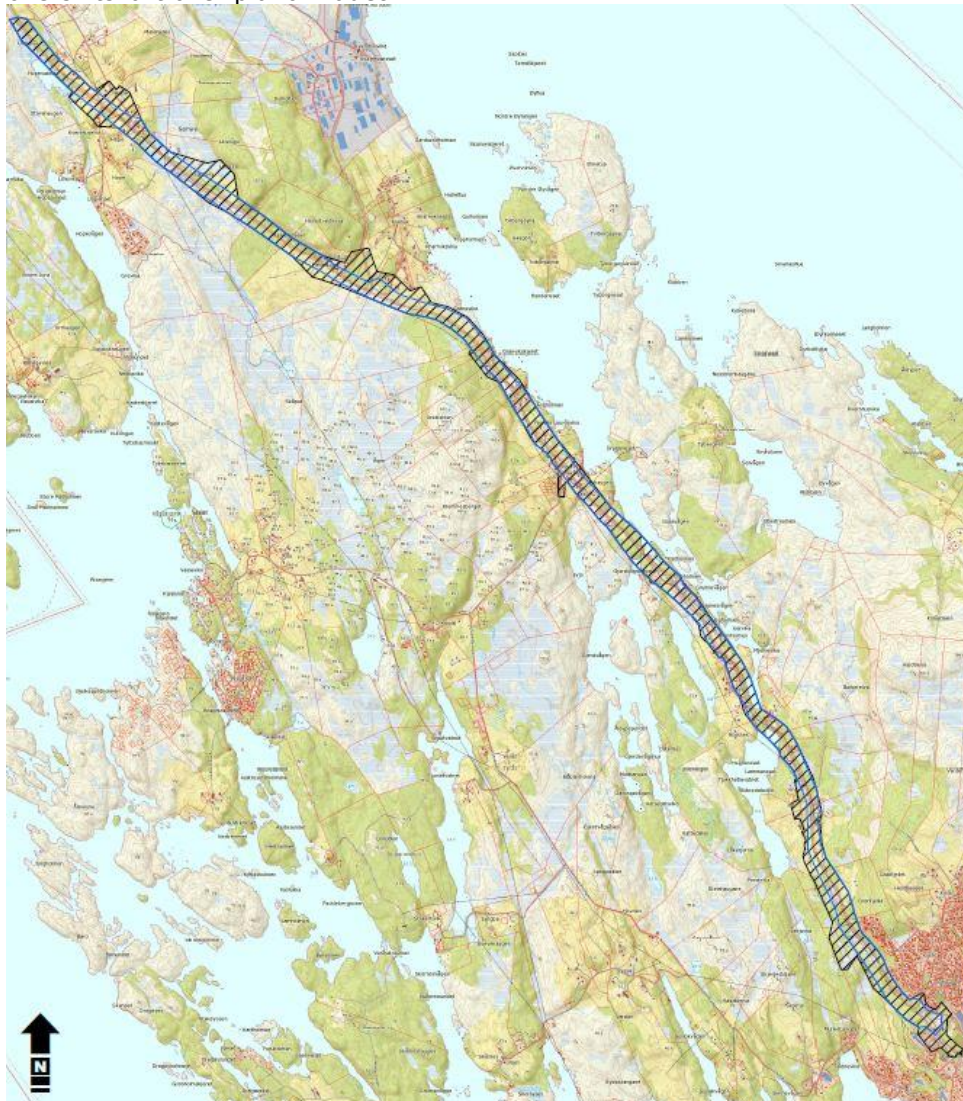
Figur 1. Planområdet slik det kjem fram av planane til Statens vegvesen

Området ligg langs Lindåsvegen (FV57) mellom Lindås tettstad og Mongstad. Planen går ut på å leggje gang- og sykkelveg på austsida av fylkesvegen langs heile strekninga. Figur 1 viser eit oversiktskart over planområdet.

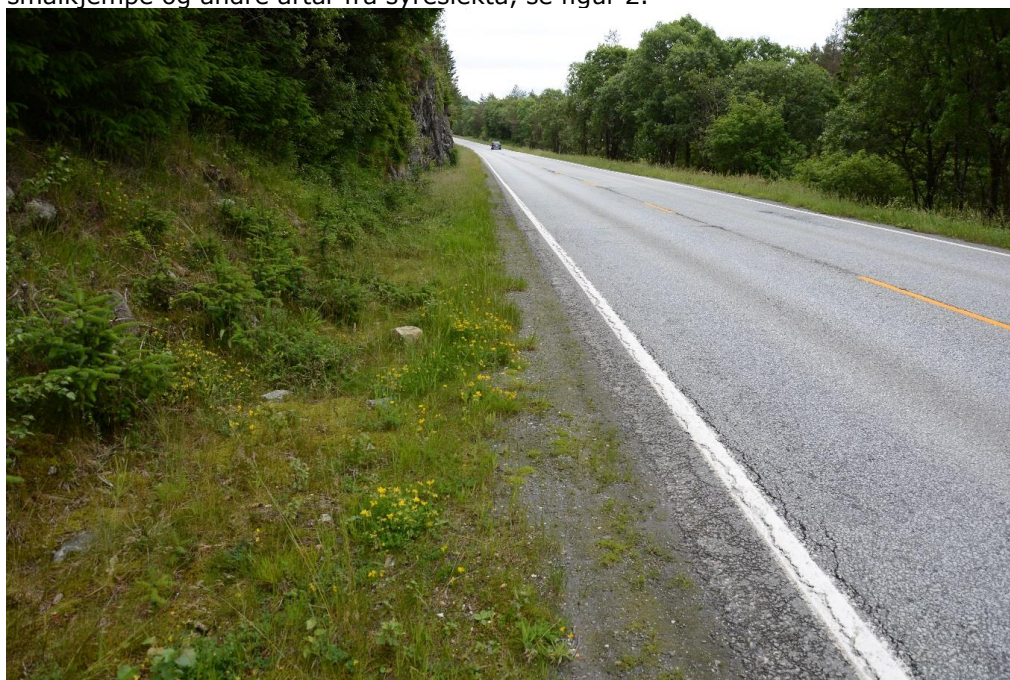
Planområdet blei synfart 7. og 8.juli 2015. Utvidelser av planområdet førte til at det ble gjort supplerende feltundersøkelser 20. februar 2017. Undersøkningsområdet ligg i eit småkupert og variert kulturlandskap med spreidd busetnad, beitemark, fulldyrka mark, ung skog, områder med kystlynghei og myrområder. Tiltaksområdet tilhøyrrer Lindås og Austrheim kommune. Berggrunnen i området består av amfibolittrik gneis og amfibolitt. Amfibolittrike rike bergarter kan gi grunnlag for ein middels riker vegetasjon. Vegetasjonen langs vegkantane er likevel dominert av vanlege, lite krevjande artar som engsoleie, hundekjeks, geiterams, vendelrot, legeveronika, revebjelle, kvitmaure, tepperot, bringebær, raudkløver, kvitkløver, groblad, smalkjempe og andre artar frå syreslekta, se figur 2.

Figur 2: Vegetasjonen langs vegkantane er artfattige og består av lite krevjande artar. Langs heile traséen er det spreining av edelgran.

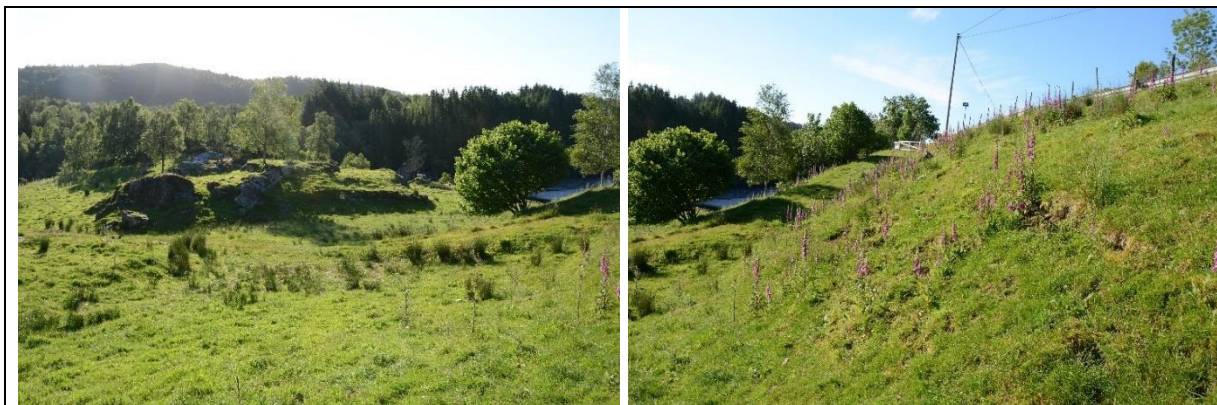
Beitemarka i tiltaksområdet er artsfattig med nitrofile og lite krevjande artar. Dette indikerer at beitemarka blir gjødsla. Noko beitemark i området er i god hevd, sjå figur 3.

Figur 3: Beitemarker preget av gjødsling.

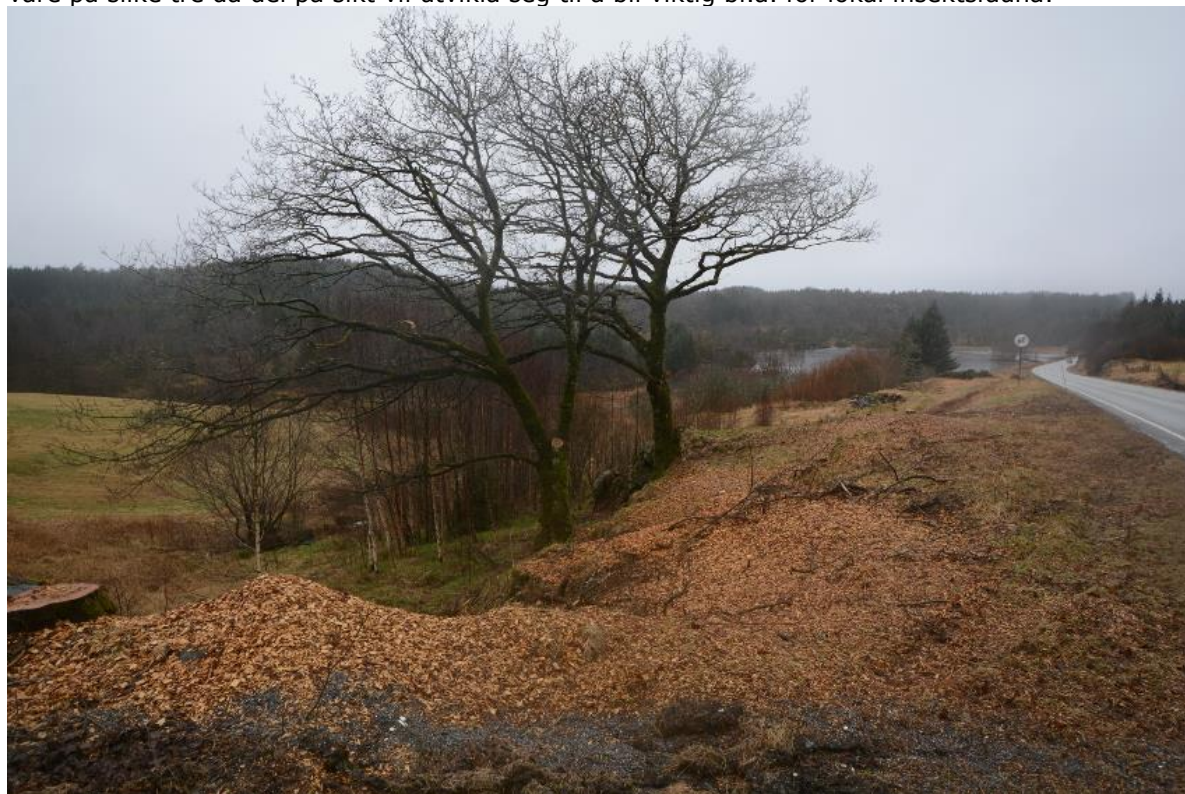
Ved krysset Mongstadvegen-Hopsvågen står to eiketre med noko storleik (32 V 284359 6745506). Desse er ikkje innhol, og er under målet for utvald naturtype. Det er likevel viktig å ta vare på slike tre då dei på sikt vil utvikla seg til å bli viktig bl.a. for lokal insektsfauna.

Figur 4. Bildet viser to eiketre ved krysset Mongstadvegen-Hopsvågen

Generelt bør ein gjere inngrepa så små og skånsame som mogleg. Plassering av anleggs- og riggområder bør sjåast i samanheng med kartlagde naturverdiar i området. Eika (lokalitet nr. 7) bør bevarast. Elles vart det berre funne trivielle naturverdiar i planområdet. Planområdet grensar mot to viktige naturtypar:

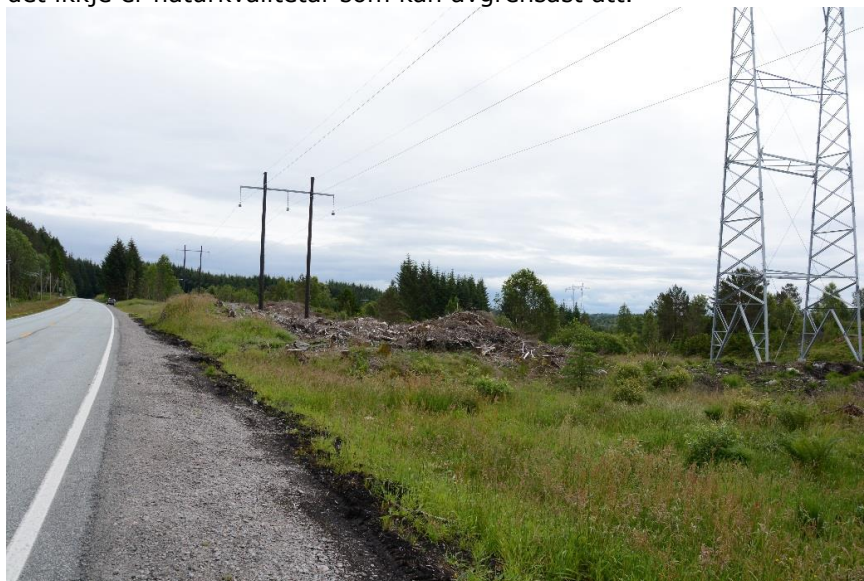
Mellom Kårdal og Hope, sør for Mongstad er det registrert ein kystlyngheilokalitet. Lokaliteten omfattar eit stort område med restar av lynghei i mosaikk med myr og beiteområde. Frå kantane skjer ei attgroing med skog (Naturbase, 2015). Langs vegkantane er området preget av

gjengroing og mellom kraftlina og vegen er vegetasjon og delvis også jorddekket så forstyrra at det ikkje er naturkvalitetar som kan avgrensast att.

Figur 5: Mellom Kårdal og Hope går vegen langs en kystlyngheilokalitet. Langs vegkantane er området preget av gjengroing og er vegetasjonen så forstyrra at det ikkje er naturkvalitetar som kan avgrensast att.

- Kystlyngheilokaliteten *Kårdall-Hope*. Den delen av lokaliteten som ligg langs vegen er prega av gjengroing. Mellom kraftlina og vegen blei det under synfaringa ikkje registrerbare verdiar, då området far prega av forstyrringar av vegetasjon og jorddekke. Utanfor dette området bør ein i størst mogleg grad søkje å skjerme lokalitetene mot tekniske inngrep. Men fortsatt skjøtsel og beiting er naudsynt.
- Edellauskogen *Langura*. Lokaliteten ligg cirka 20 meter frå austsida av fv. 57. Direkte langs vegen veks noko hassel, vegetasjonen er elles artsfattig. Lokaliteten bør skjermast mot inngrep.

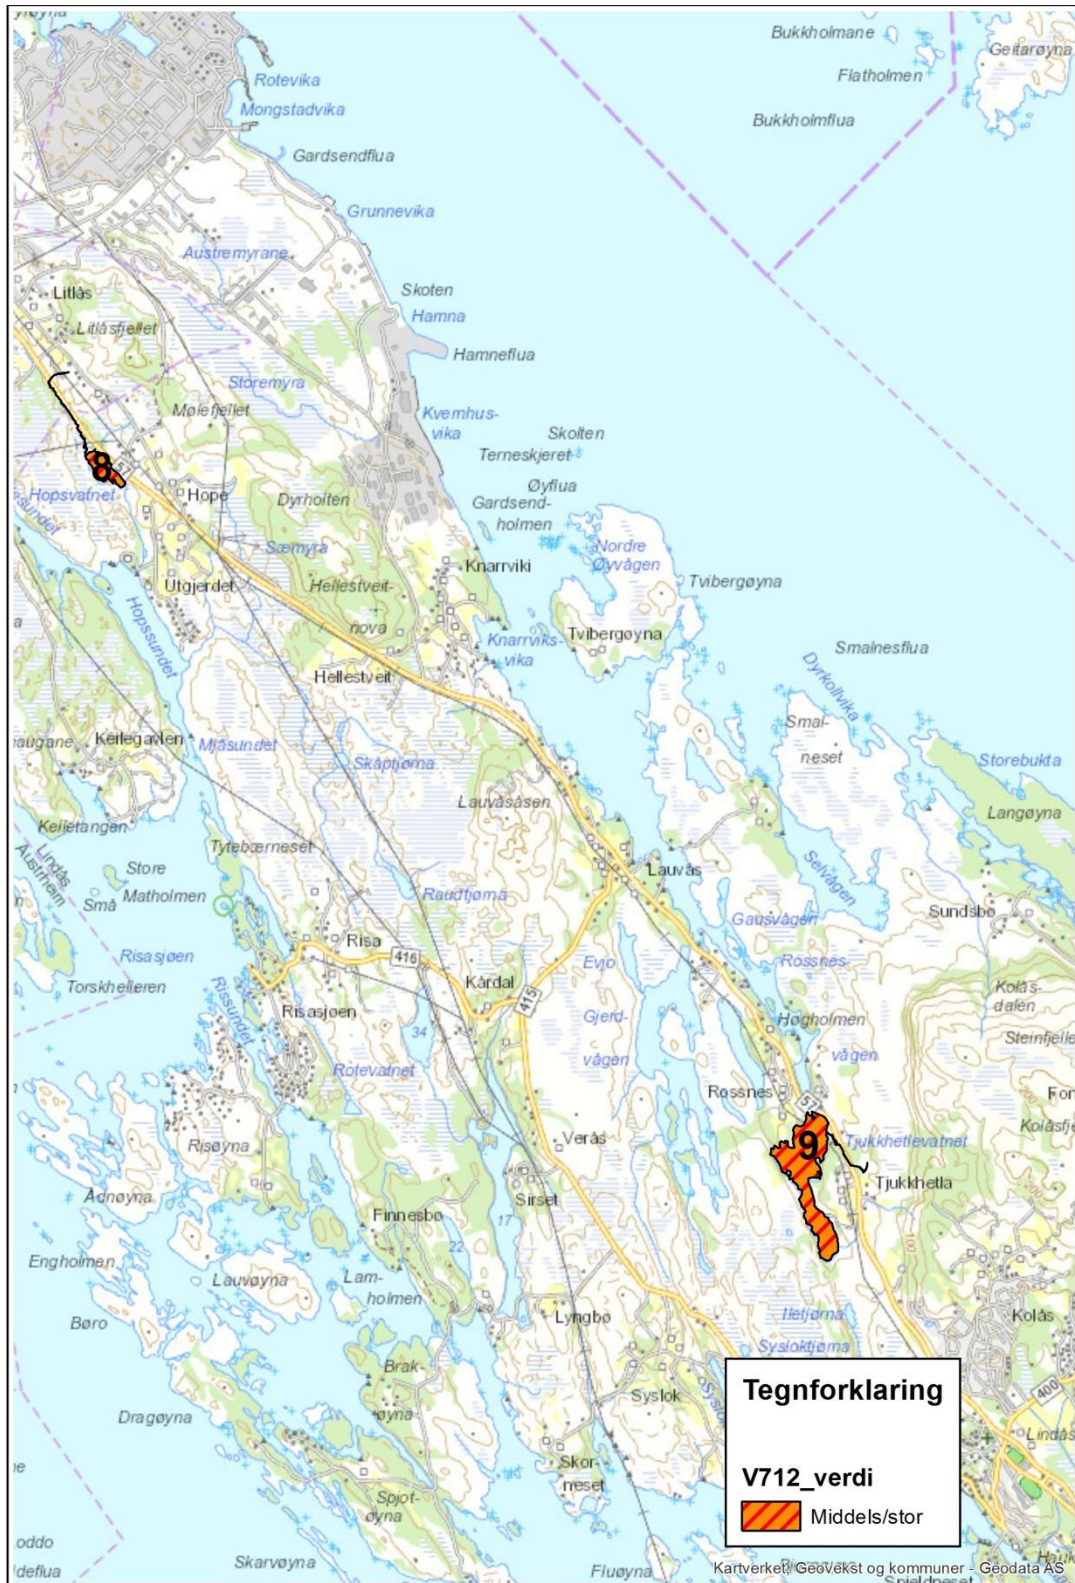
Figur 7 viser verdikart for leveområder for artar i planområdet. Verdien er sett med utgangspunkt i at ål fortsatt nyttar vatnet som leveområde.

Figur 12: Verdikart for viktige leveområder for artar i planområdet.
