GEOLOG AS

Notat:

Stabilitet av tørrsteinsmur i naust tilhørende G/Bnr. 193/3, Hopsdalstø, Alver kommune

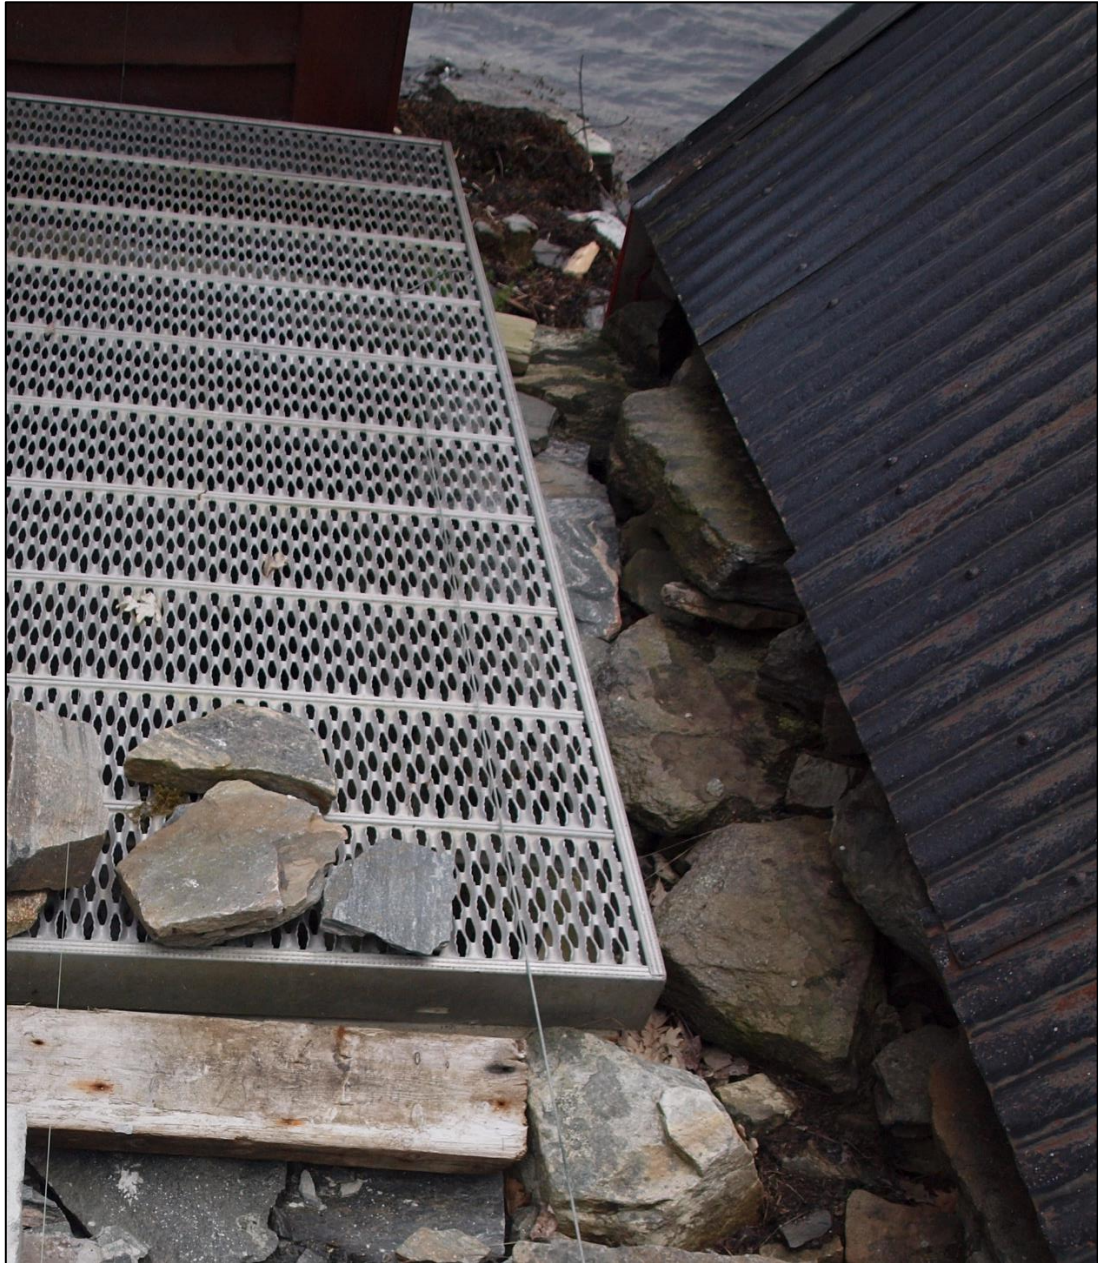
Figur 1-4. Muren sett ovenfra.

Østveggen i nauset til Nils Kvamme består av to lag med tørrsteinsmur. Disse lagene har overflater mot innsiden av nauset og mot nabonaust. De støtter hverandre (fig 1-4).

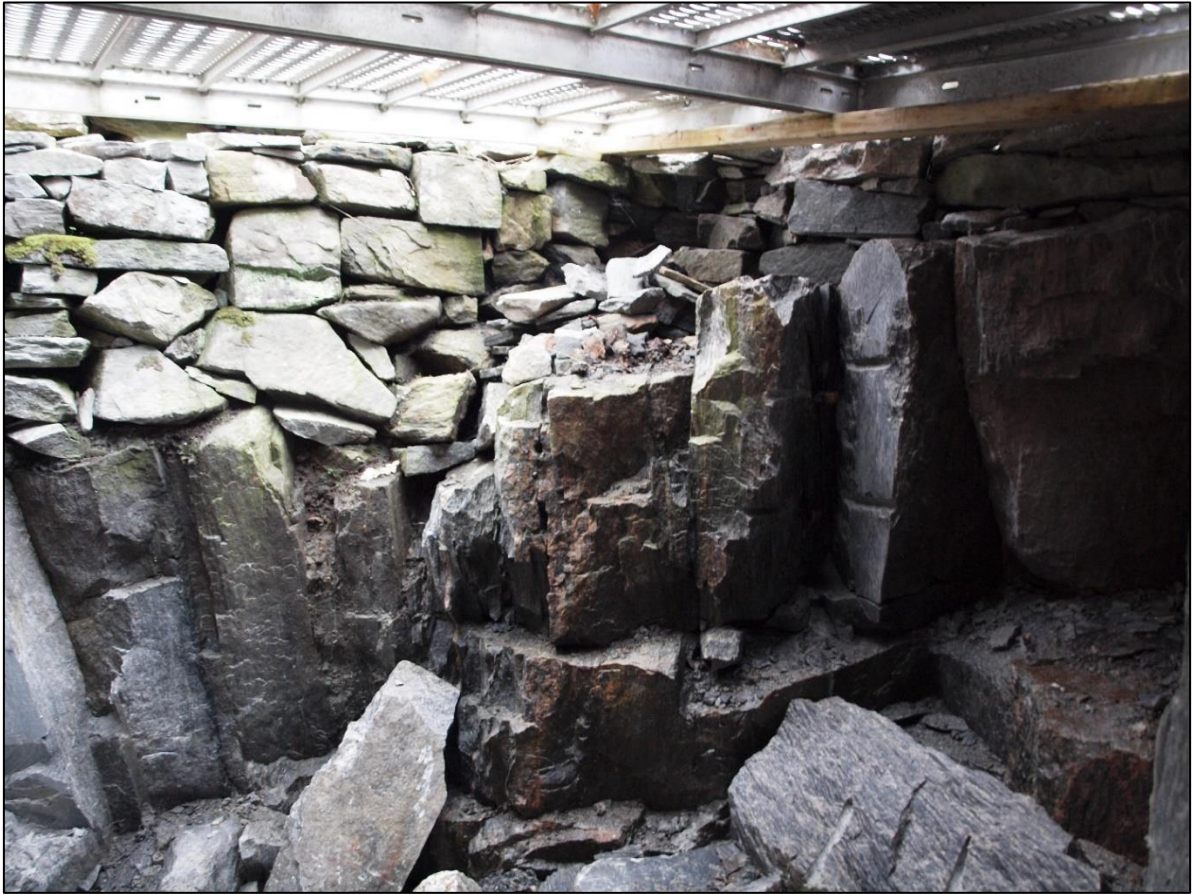
Mot nabonaust hviler noen steiner på en bergoverflate som skrår nedover mot utsiden. Det er fjernet berg inntil de nederste steinene (fig 1-5).

Figur 1-5. Tørrsteinmuren sett fra nabonaust. Muren hviler på berggrunn som har blitt fjernet.

For å sikre at det ikke oppstår skade på tørrsteinsmuren som utgjør østveggen på naustet til Nils Kvamme, anbefales at det ikke utføres mer fjerning av berg i grensen mellom de to naustene.

Ved å skråbore inn bolter i overgangen mellom berggrunn og tørrsteinmur vil disse steinene låses. Denne boltingen er kun for å hindre at det nederste steinlaget i tørrsteinmuren skal skli ut.
