Sikringsarbeid/grenser

Bilde ovanfor viser ein del pkt/område som me, eigarane av gbnr 1/403 meiner må utbetrast/rettast på når sikringsarbeidet på tilkomstvegen mot gbnr 1/399 skal gjennomførast.

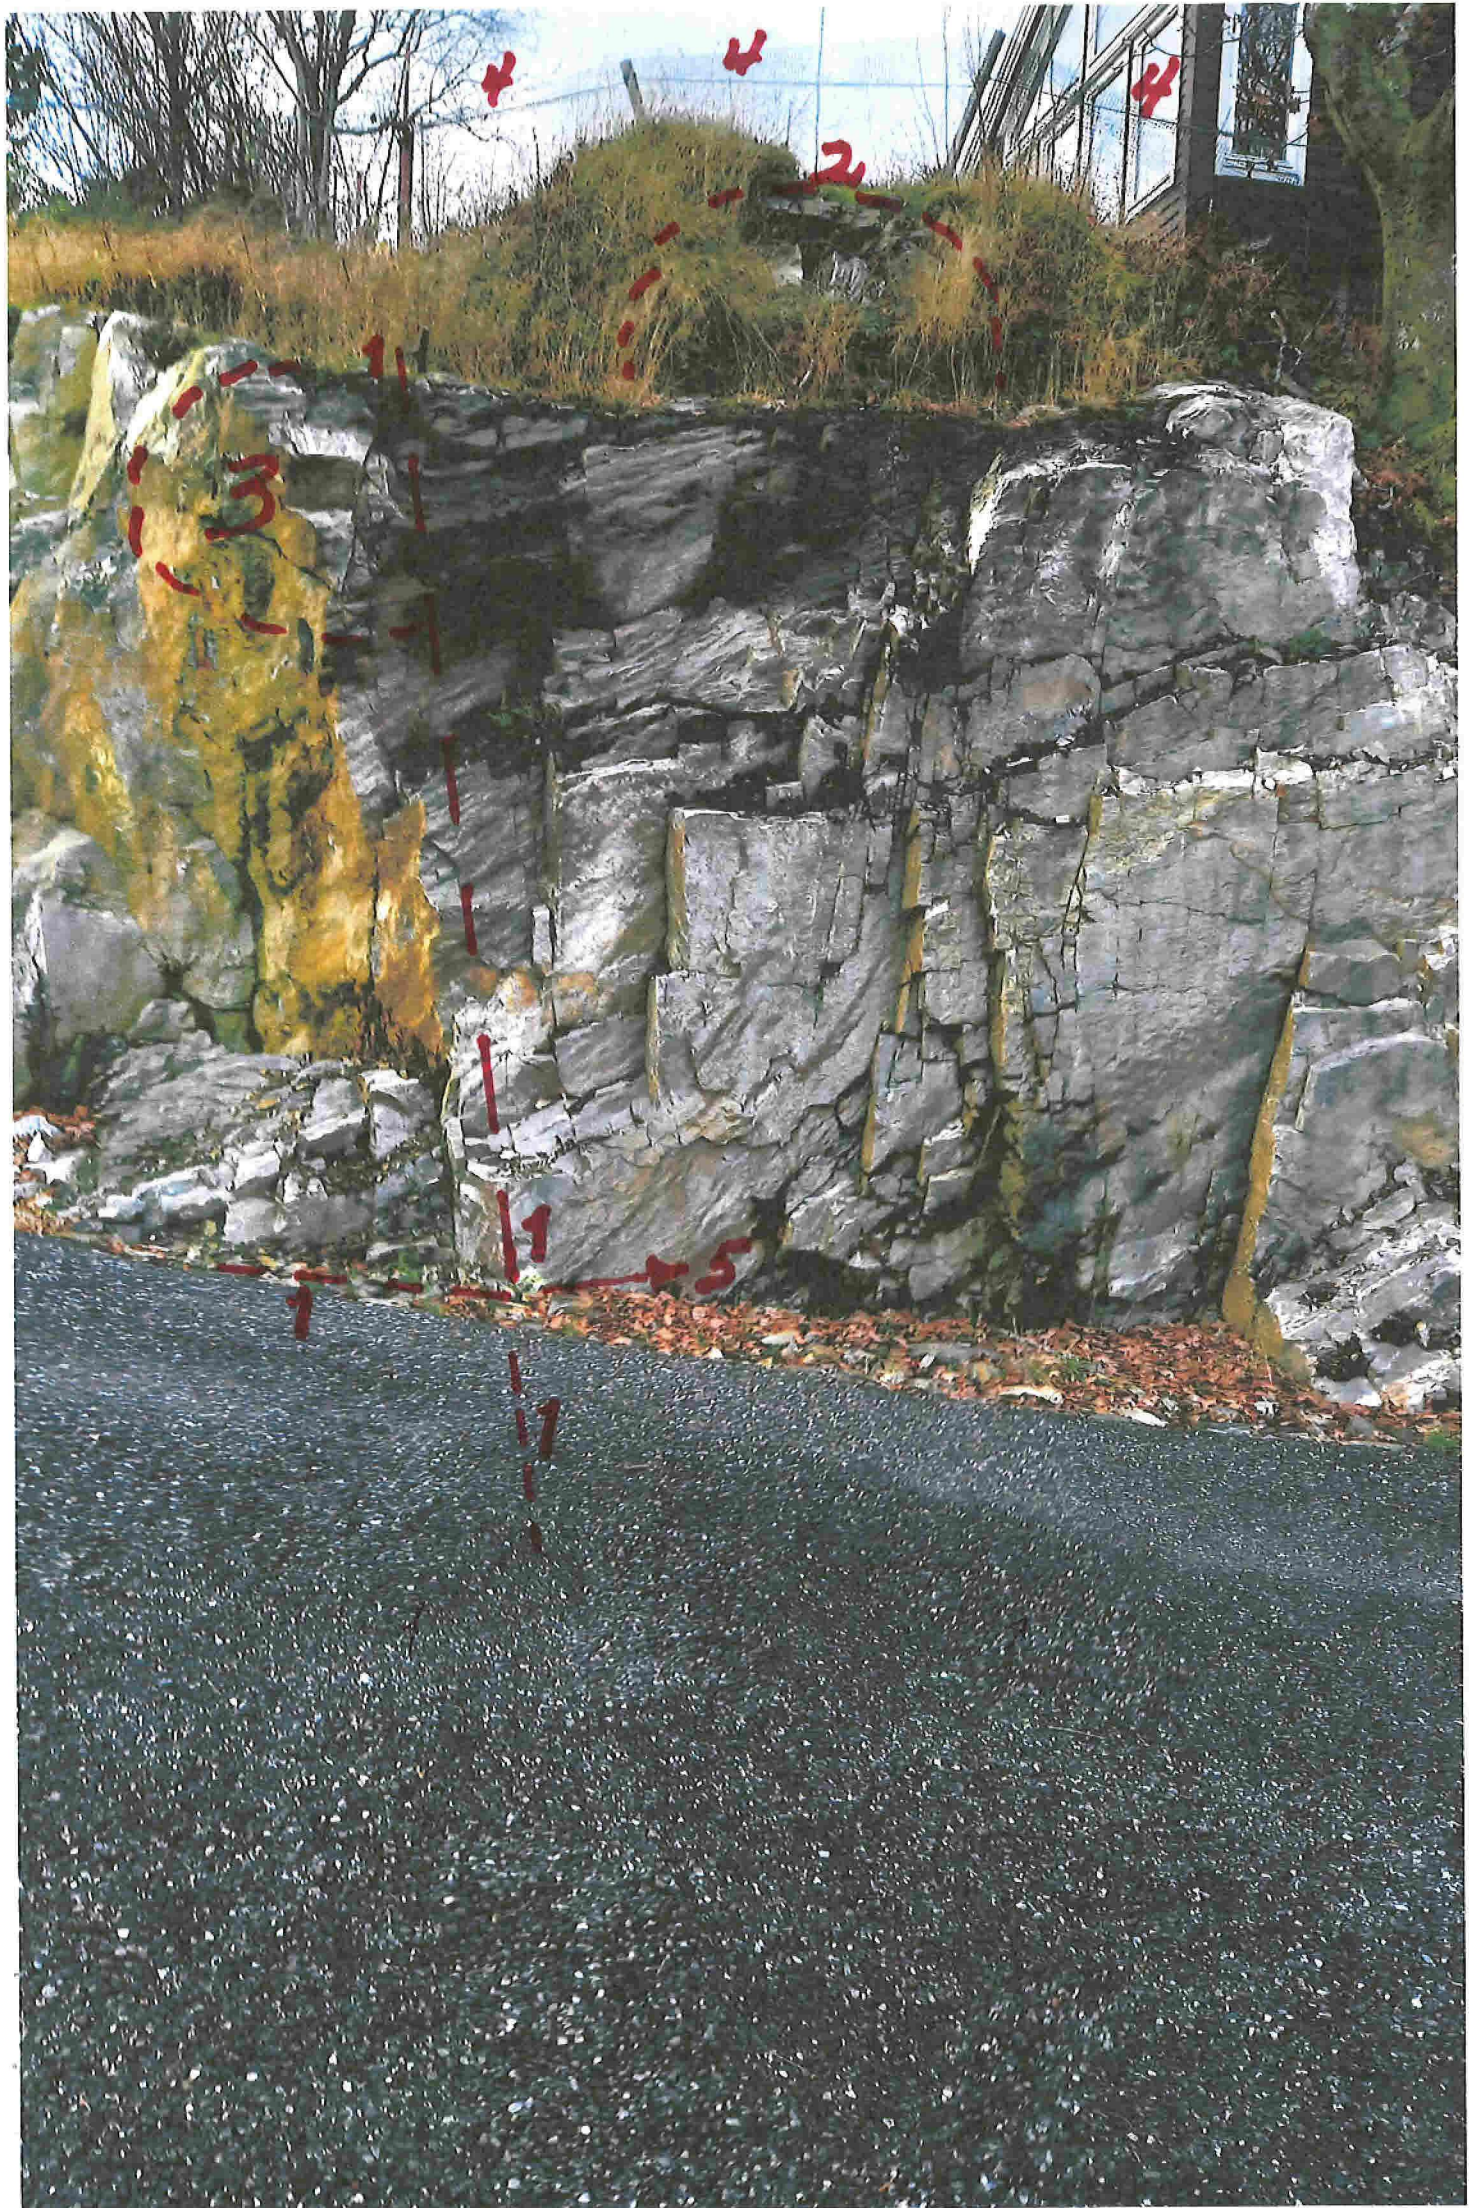
Punkta/områda er merka slik på bildet:

- 1 **Grenselinjer** 2 **Område med laus stein** som må fjernast (på gbnr 1/403)
- 3 **Stein som kan falla ut** 4 **Gjerde – not, midlertidig sikring, skal flyttast fram til kant**
- 5 **Grensepunkt** – må oppmålast og merkast. *eitt gr.pkt ligg utanfor bildekant*
