Notat

Prosjekt	Alver kommune gnr/bnr 18/36	Dokument-ID	0301- 055 D-5896-001
Emne	Skredfarevurdering	Dato	11.04.2022
Oppdragsgiver	Ole Jakob Akslen	Utformet av	Håvard S. Monstad
Kontaktperson		Kontrollert av	Anders Lindstad

På oppdrag fra Ole Jakob Akslen har Wimo Fjellsikring AS utført skredfarevurdering av gnr/bnr. 18/36 i Alver kommune. Geolog Håvard S. Monstad var på befaring med oppdragsgiver 17.03.2021.

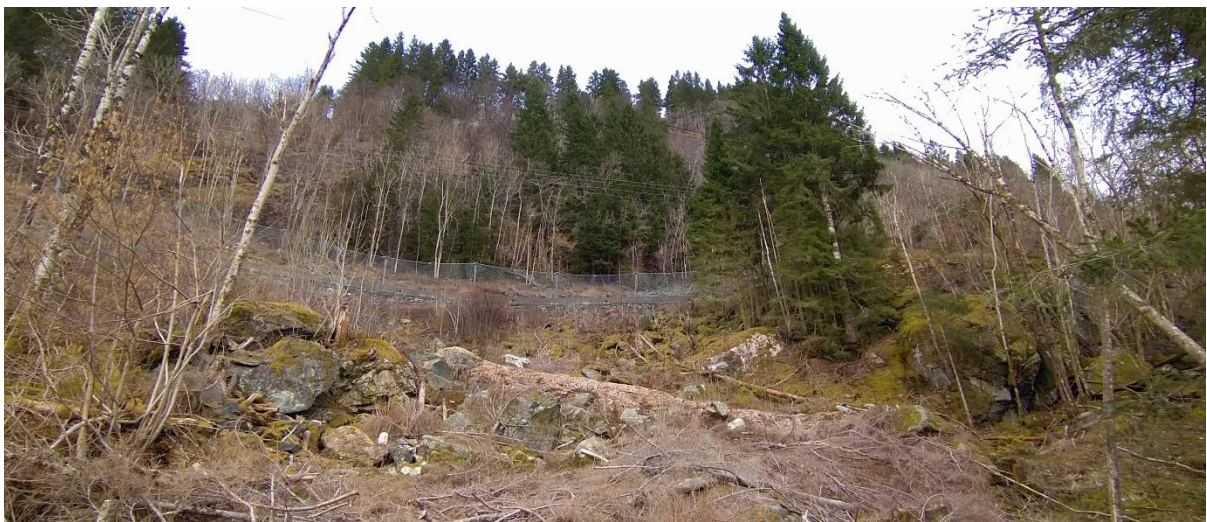
Bilde i figur 2 er tatt fra kartleggingsområdet, mot påvirkningsområdet. Det er betydelig skog i påvirkningsområdet. Fanggjerdet midt i bilde står like ovenfor Fv. 5458. bakken er for det meste dekket av vegetasjon, store steiner og blokker.

Figur 2: figuren viser et bilde av påvirkningsområdet tatt fra kartleggingsområdet.

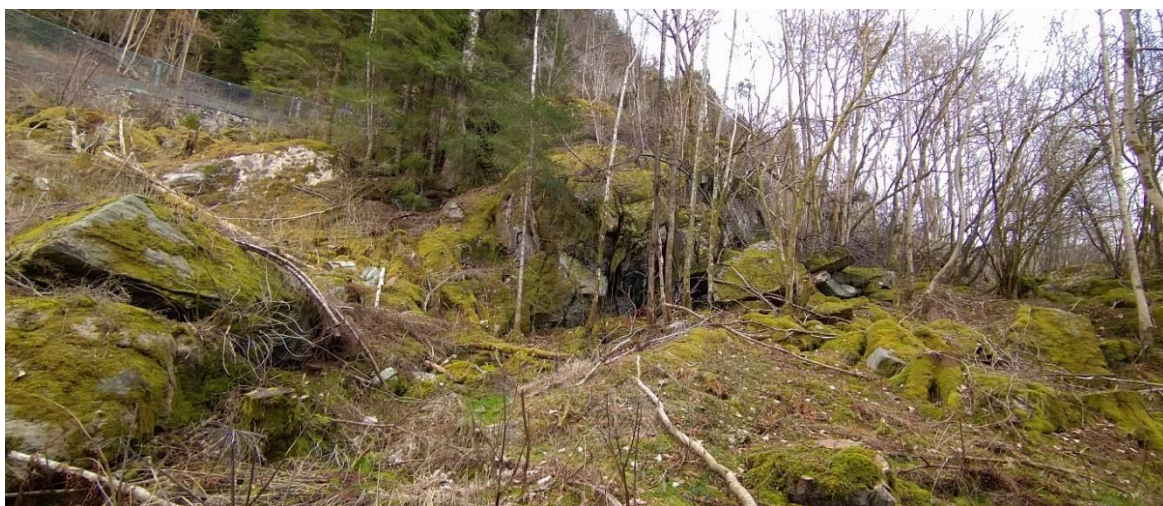
På nedsiden av veien, like øst for kartleggingsområdet er det et veldig oppsprukket bergparti, se figur 4. Det ligger en del blokker og større steiner like nedenfor.

Figur 4: figuren viser et område like øst for kartleggingsområdet. Bergpartiet midt i bilde er veldig oppsprukket, og det ligger en del nedfall like nedenfor.

Det er sannsynlig at det vil forekomme mindre steinsprang fra det oppsprukne partiet øst for kartleggingsområdet. Nedfall fra mindre steinsprang vil stoppe på flaten like nedenfor og ikke utgjøre noen betydelig risiko for planlagt bygg, se situasjonsplanen i figur XX. Det vil utgjøre en betydelig risiko for eventuelle tiltak som utføres på nedsiden av partiet.
