Reguleringsplan for industriområde Framo Flatøy

Miljøgeologiske sedimentundersøkelser i sjø.
Datarapport

DOKUMENTKODE: 10202515-RIGm-RAP-001

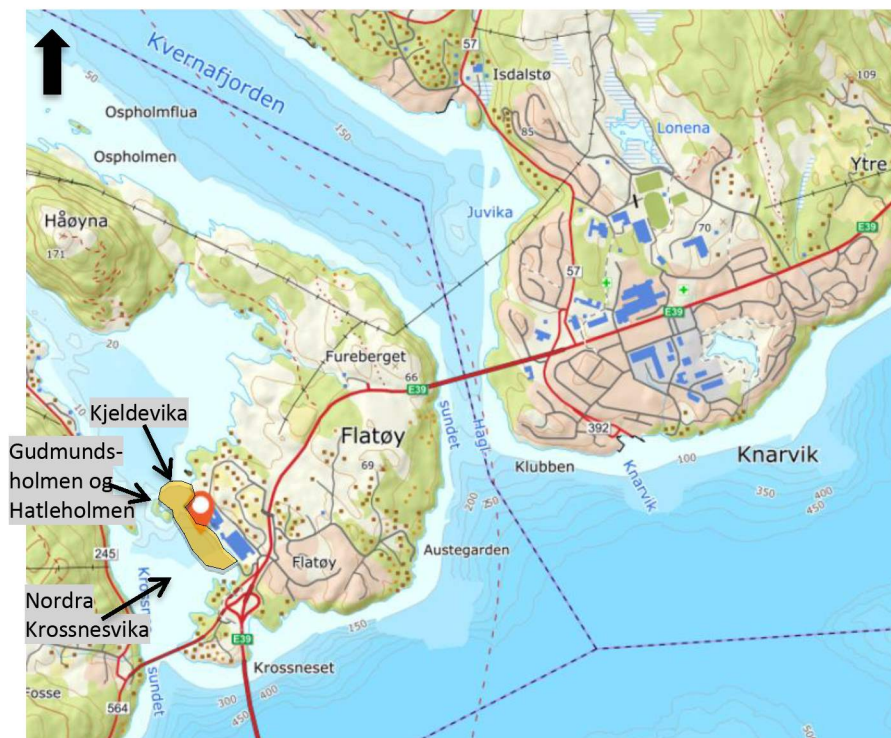
Figur 2-1: Oversiktskart – Planlagt utfyllingsområde er omtrentlig markert med oransje skravering. Kart: www.norgeskart.no

Planlagt utfyllingsområde ligger vest på Flatøy i Meland kommune, se Figur 2-1. Området strekker seg fra Kjeldevika i nord, til Nordra Krossnesvika i sør, med Gudmundsholmen/Hatleholmen som avgrensning i nordvest, se Figur 2-2. Framo Flatøy sitt anlegg på land grenser til sjøområdet.

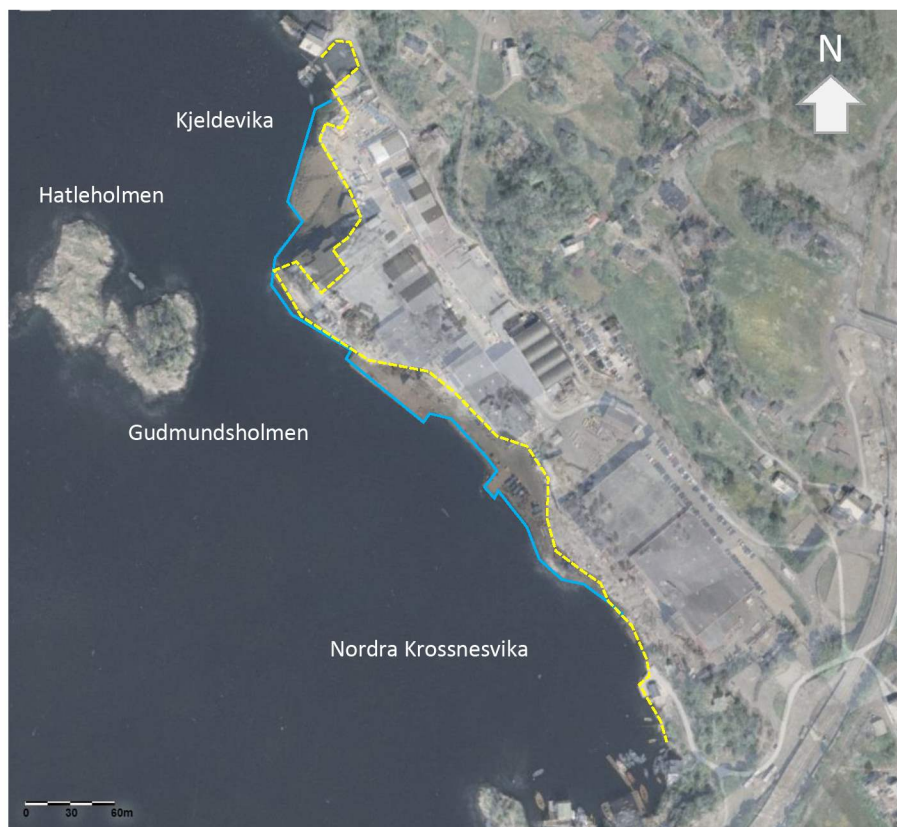
Figur 2-2: Omtrentlig plassering av strandlinjen i 1951 (gul linje) og i 2018 (blå linje). Kilde: www.norgebilder.no.

Historiske flyfoto fra 1953 og 2018 (www.norgebilder.no) viser at det har blitt fylt ut langs deler av strandlinjen ved Framo Flatøy (se sammenligning mellom flyfoto fra 1953 og 2018 i Figur 2-2). Så langt vi kjenner til har det ikke vært annen aktivitet enn industrien knyttet til Framo Flatøy i eller i nærområdet til planlagt utfyllingsområde.
