# Kulturminnedokumentasjon

Reguleringsplan Furhovden, gnr. 144, bnr. 1 mfl.  
Alver kommune

# Dokumentasjon av våningshus, Skarsvegen 236, gnr. 144, bnr. 1

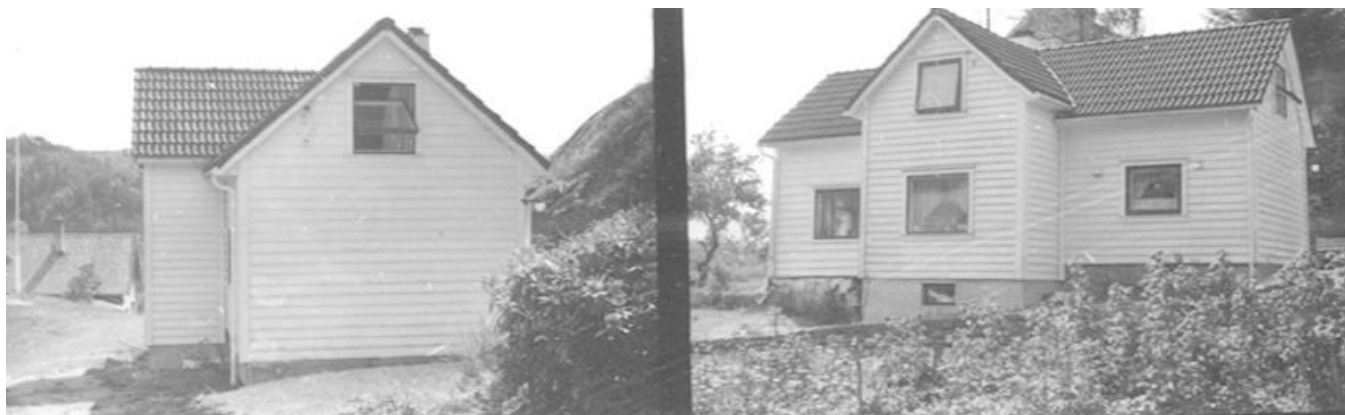
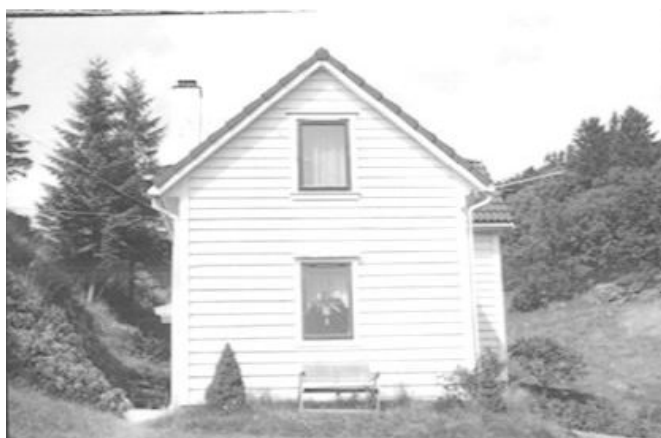
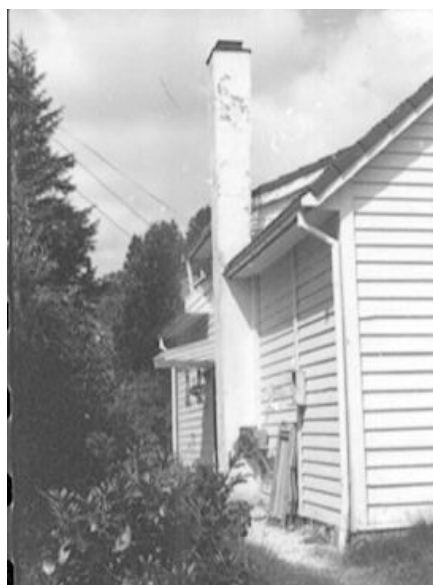
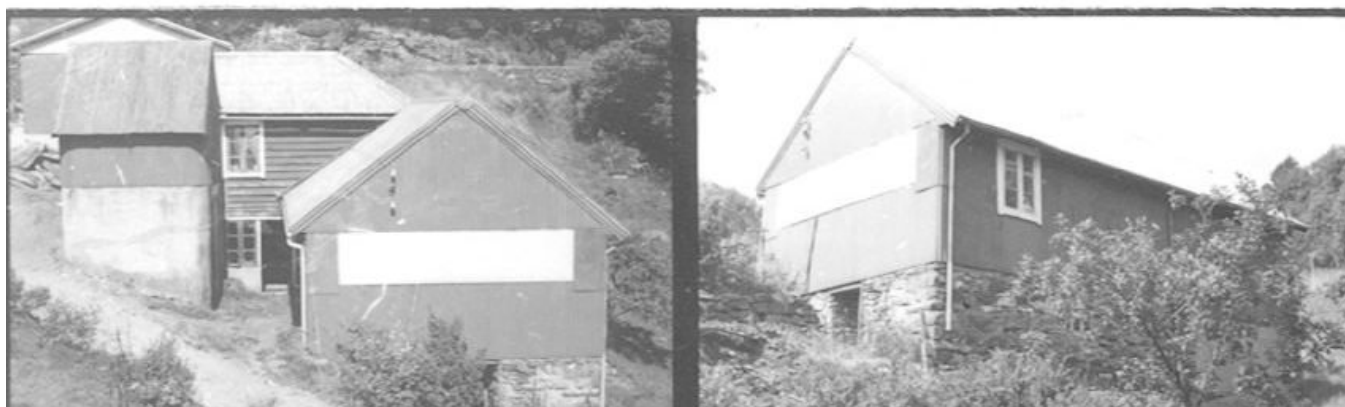
*Bilder frå SEFRAK-registreringa som vart gjennomført i 1982. Bilder av våningshus og løe. Her ser ein at lemstova utvendig i det store og heile framstår slik som i dag. Få eller ingen fasadeendringar er altså blitt gjort sidan påbygginga i 1967.*

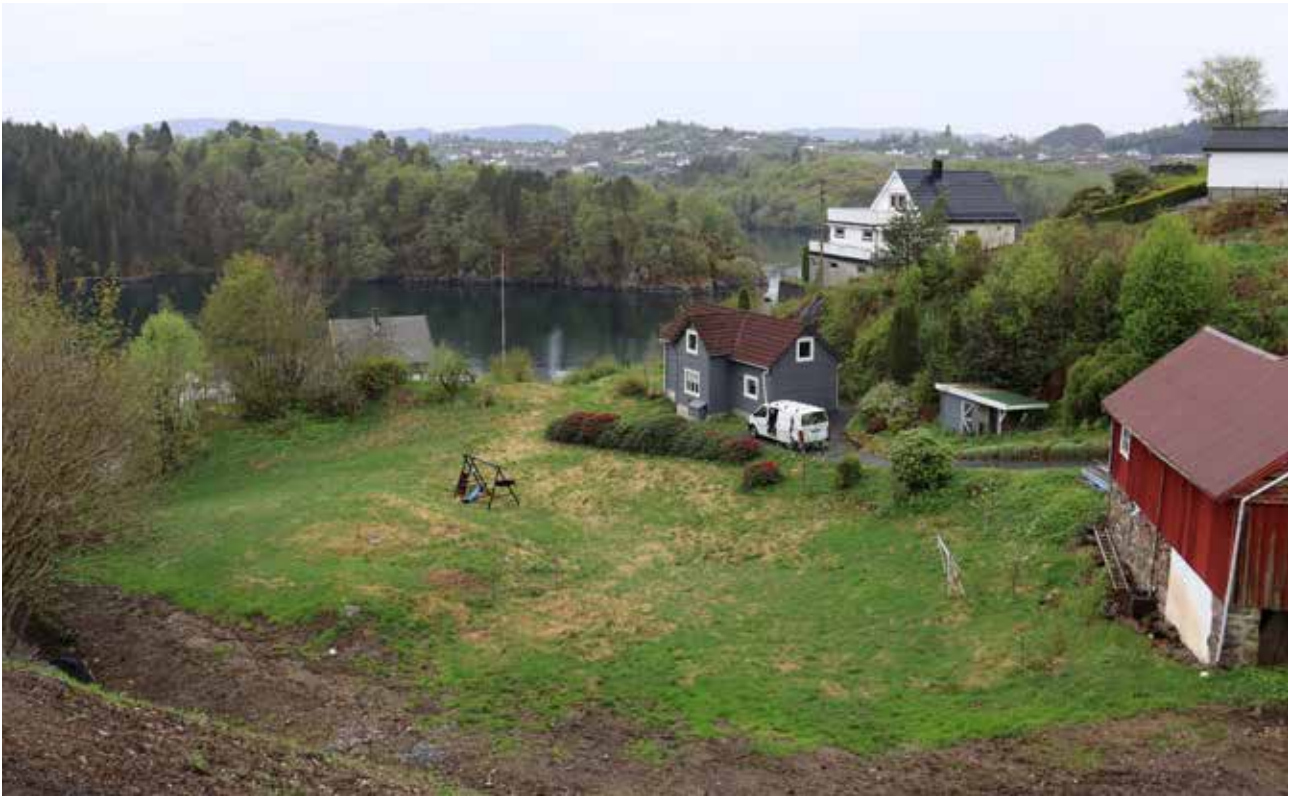
*Synfaring – oversiktsbilde. Våningshuset ligg i midten av bildet med tilhøyrende løe til høgre. Bildet er tatt frå nord.*

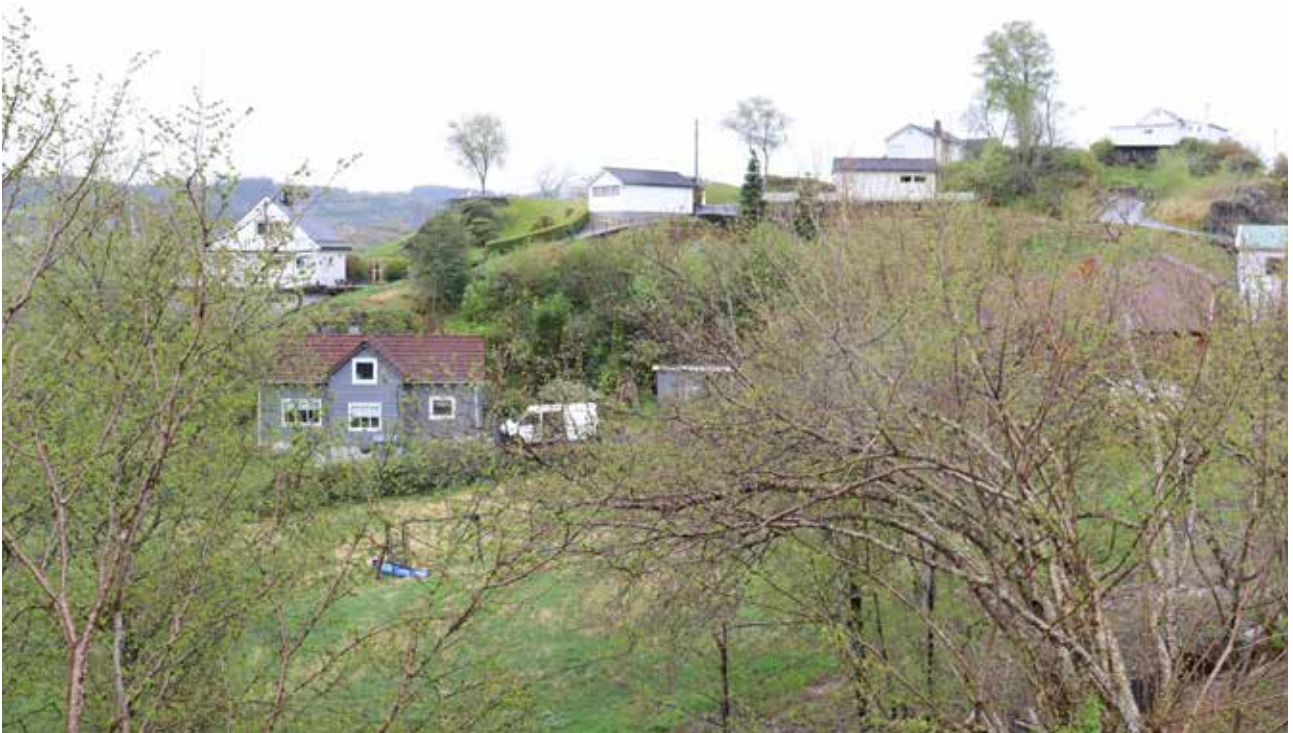
*Synfaring – oversiktsbilde. Våningshuset med eksisterande kulturmiljø. Bildet er tatt frå aust.*

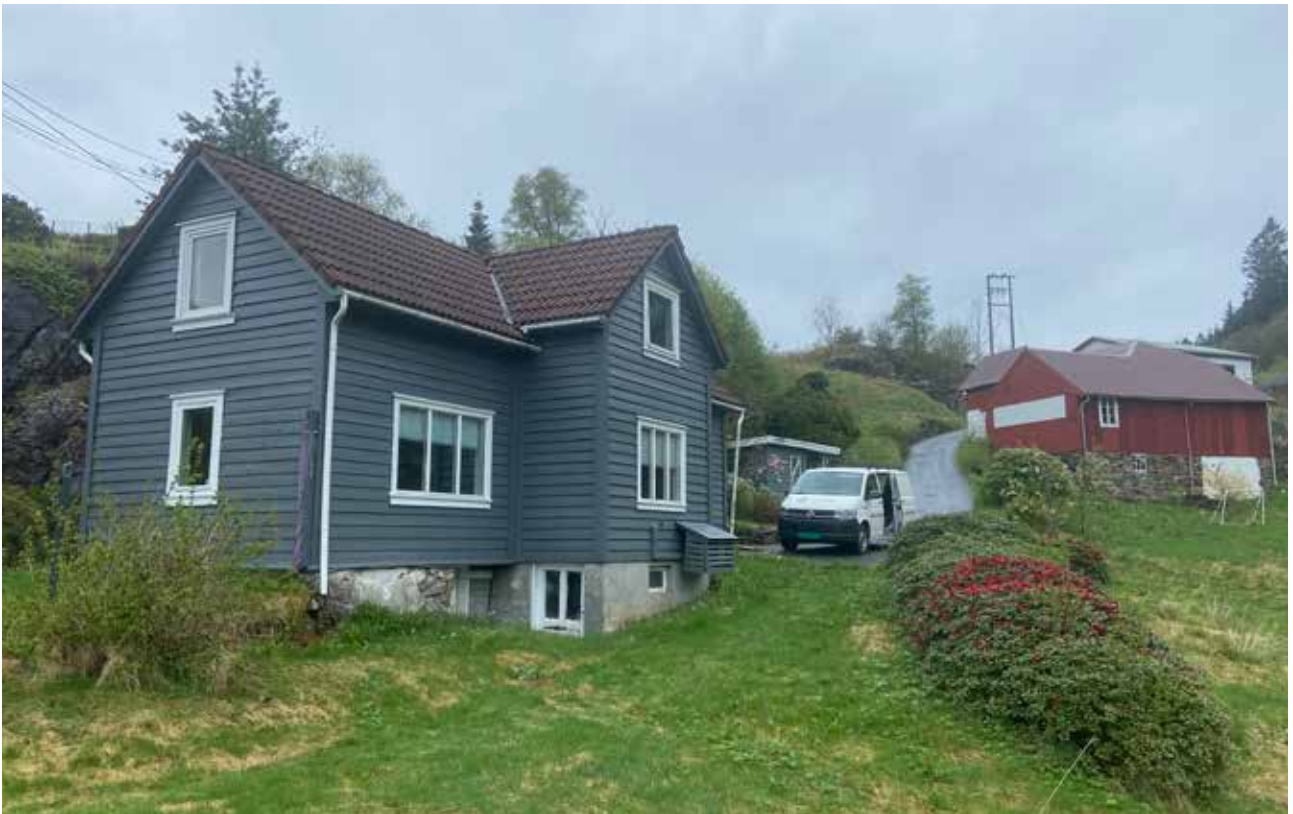
*Synfaring – lemstova er del av eit kulturmiljø med løe, naust og gamalt jordbrukslandskap.*

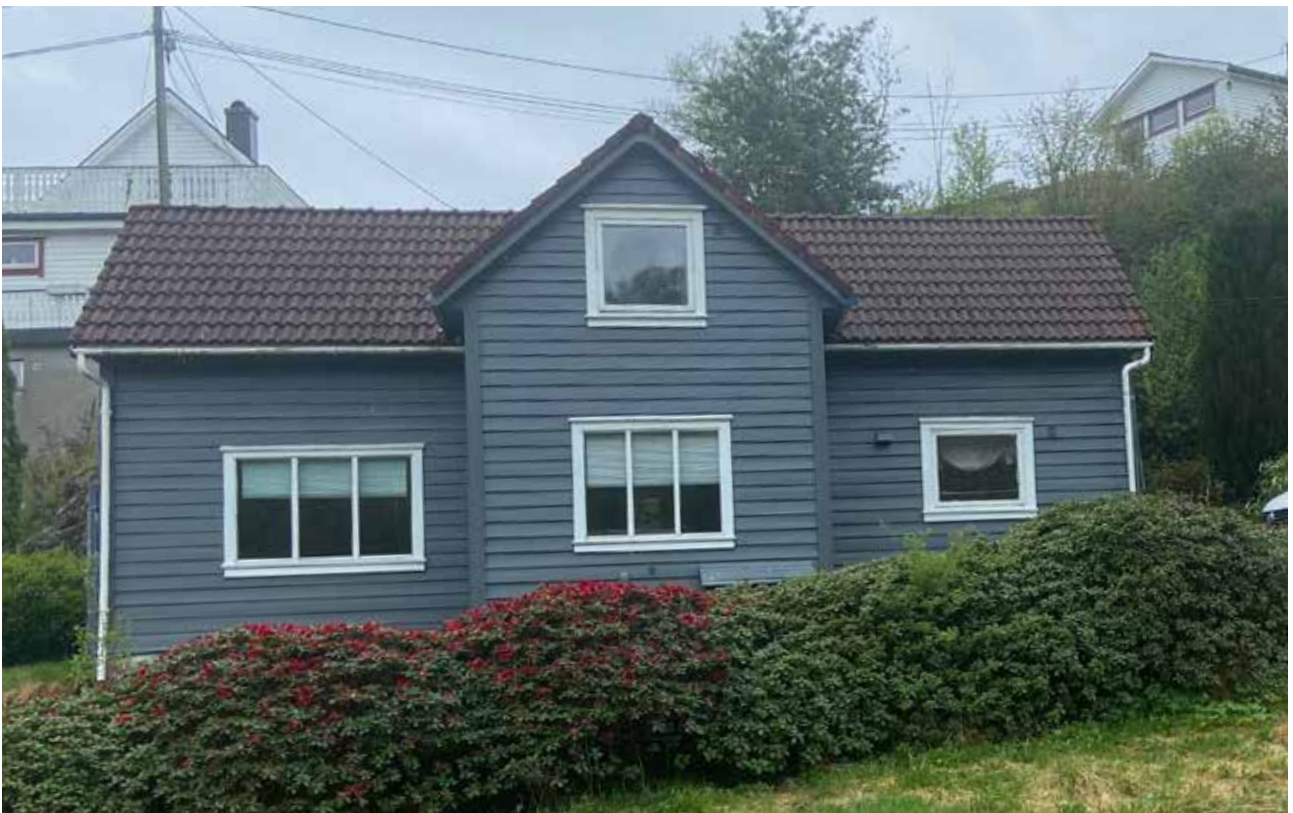
*Synfaring – fasade mot aust.*

I 1967 fekk lemstova ei stor, ny ark mot aust, og hovudinngangen vart flytt frå fasaden mot aust til fasaden mot vest. Taket vart også skifta ut, no med takstein, og ein fekk eit opplett på fasaden mot vest. Dette er klassisk for mange av lemstovene som ofte vart påbygd og modernisert i 1950- 1960-åra. Ingen originale vindauger ser ut til å vera bevart, truleg vart også desse skifta ut ca. 1967. På fasaden mot vest er det også ei utvendig pipe.

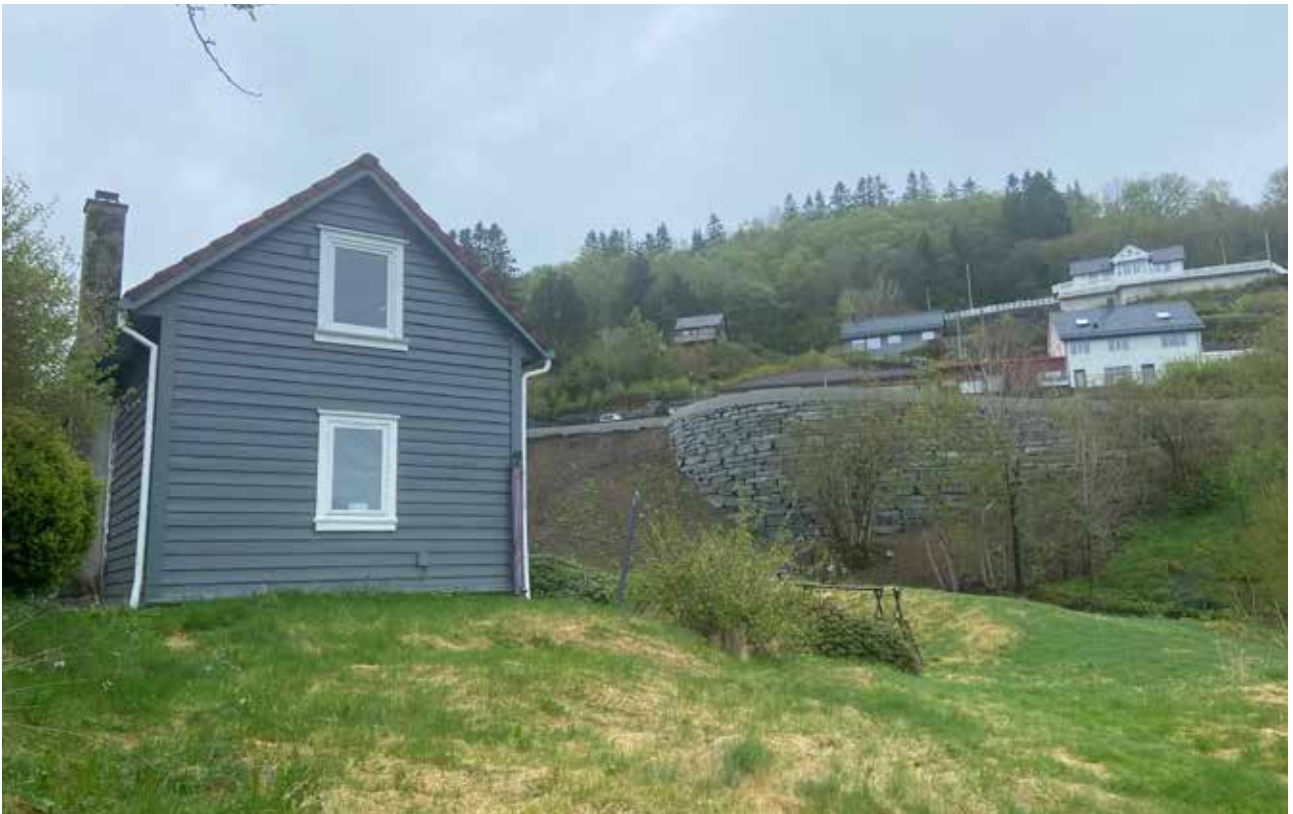
*Synfaring – fasade mot sør.*

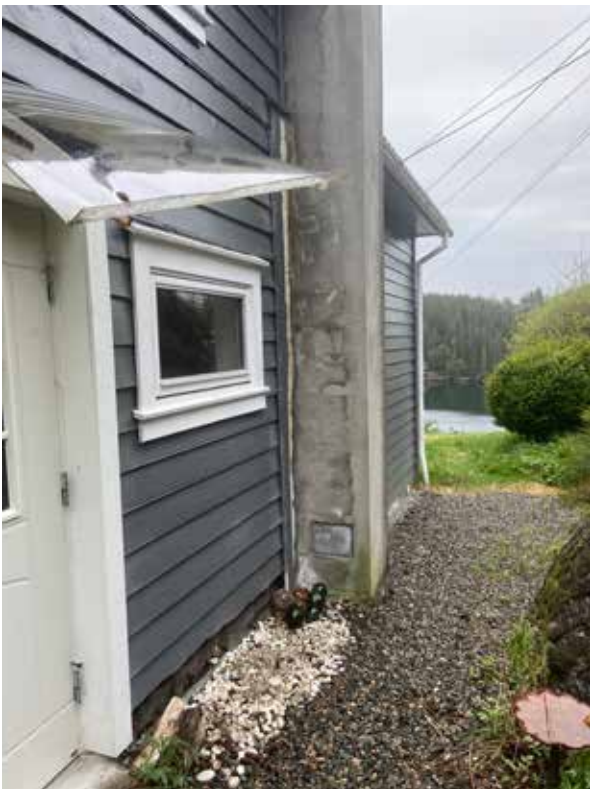
*Synfaring – fasade mot vest. Lemstova ligg tett inntil berg på denne sida, så det er vanskeleg å få bilde av heile fasaden.*

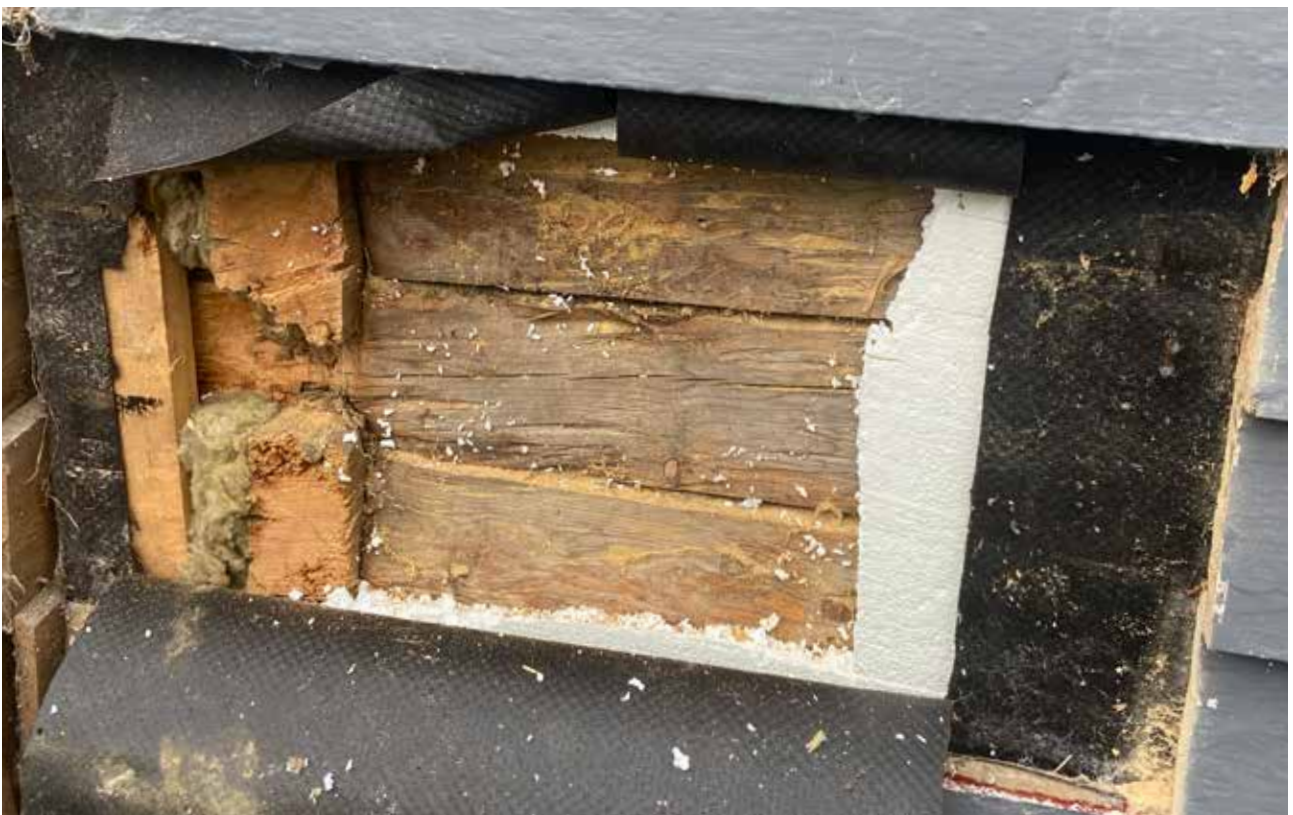
*Bildet viser utvendig nordaustre hjørne av den eldste tømmerkassa mot nord.*

Opplysningane i kjeldematerialet er imidlertid sparsomme. Men ettersom bruket vart skilt ut i 1808, så stod det sannsynlegvis ikkje noko hus her før dette. Det er difor naturleg å tenke av byggeår for den nordlege stova er frå rundt denne tida. På synfaring av bygget fekk me opna ein liten del av yttervegg i nord, i tillegg til at me også opna opp innvendig. Slik fekk me sett på tømmeret frå begge sider. Tømmerkassa består av flate, smale stokkar med grovt hogd tømmer, sett saman med enkel kunnov. Tømmeret er hogd, det er ingen spor etter sag. Tømmeret er grovt hogd på begge sider – kanskje er dette gjenbruk frå eit eldre gardshus/uthus flytt til staden. Der me opna opp innvendig var det eit kvitt belegg på deler av tømra. Om dette er frå gamal kalk eller om det er fuktutslag fordi tømra har vorte kledd med plast og isopor utan tilstrekkeleg lufting, var vanskeleg å sjå. Tømmeret har mange bruksmerker.

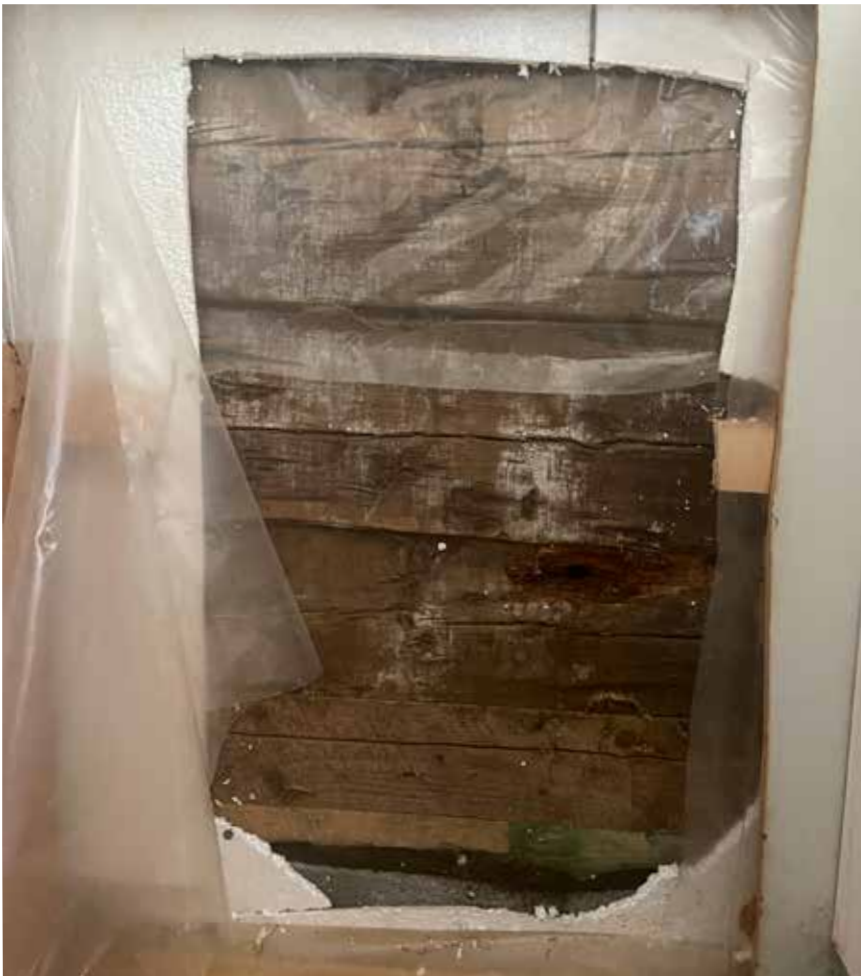
*Bildet viser den eldste tømmerkassa mot nord – innvendig fra kjøkkenet. Her ser ein også at botnsvilla er skifta ut og at den i dag ligg på betong.*

Lemstova står delvis på gamal grunnmur i naturstein, delvis på nyare betongmur. I den nordre delen ser det ut til at botnsvilla på nordveggen er blitt skifta ut, og denne delen av huset står i dag fundamentar på betong.

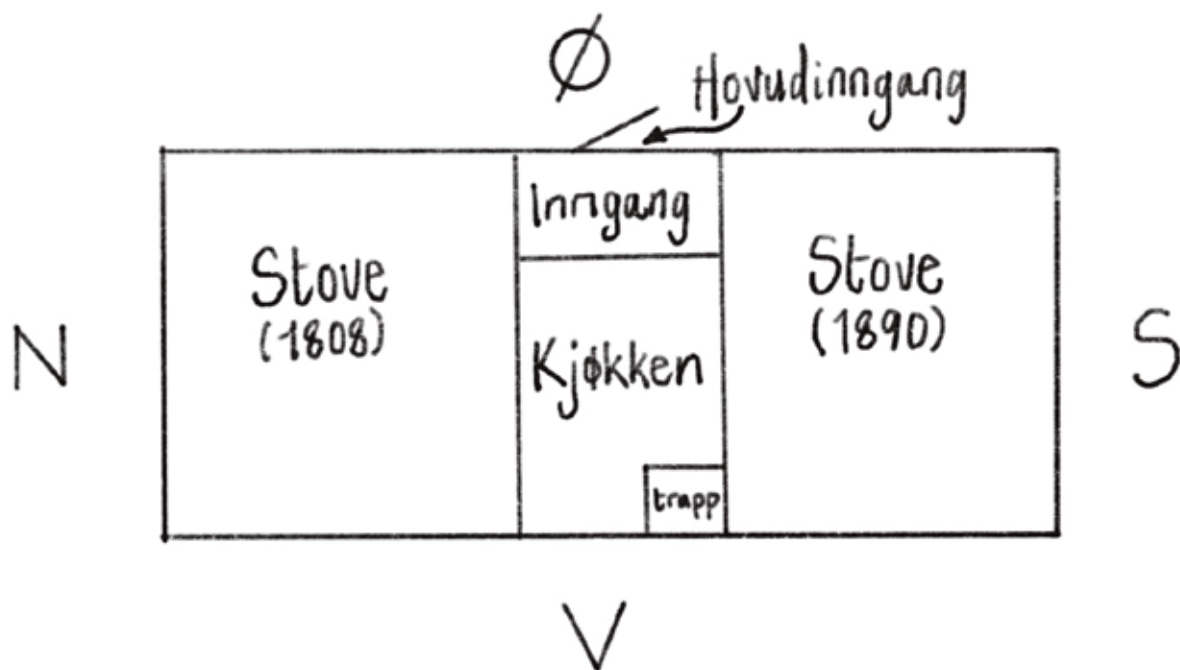
Planløyning hovudetasje omlag slik det opphavleg må ha vore.

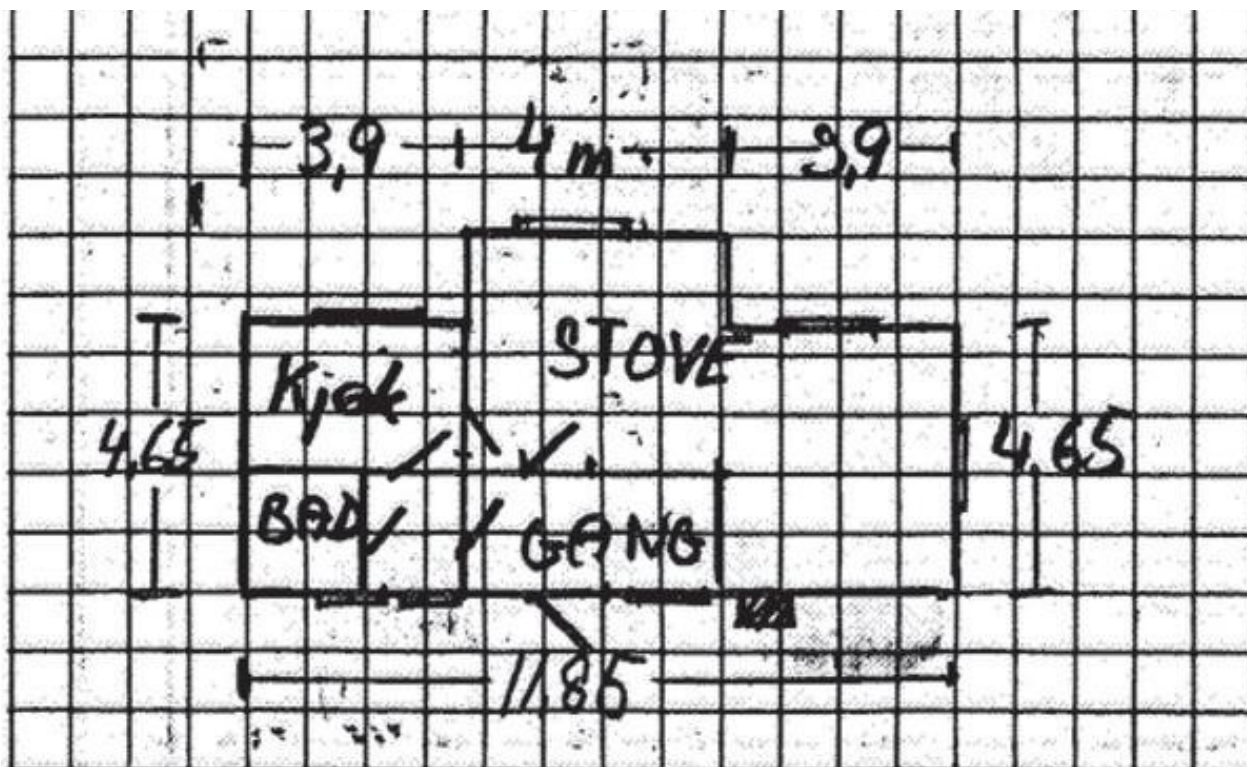
Planløyning frå SEFRAK-registreringa i 1982 – hovudetasjen. Planløyninga skissert her er tilnærma lik slik den er i dag.

Den opphavelige romfordelinga er endra i første høgda. Truleg vart dette først gjort ved moderniseringa i 1967. Ei skisse frå SEFRAK-registreringa viser planløysinga slik den var i 1982, som i det store og heile er lik i dag. Ved endring av romfordeling er deler av dei opphavelige laftekassene fjerna. Lemstova har ikkje i dag den karakteristiske inndelinga med stove i kvar ende og skot i midten.

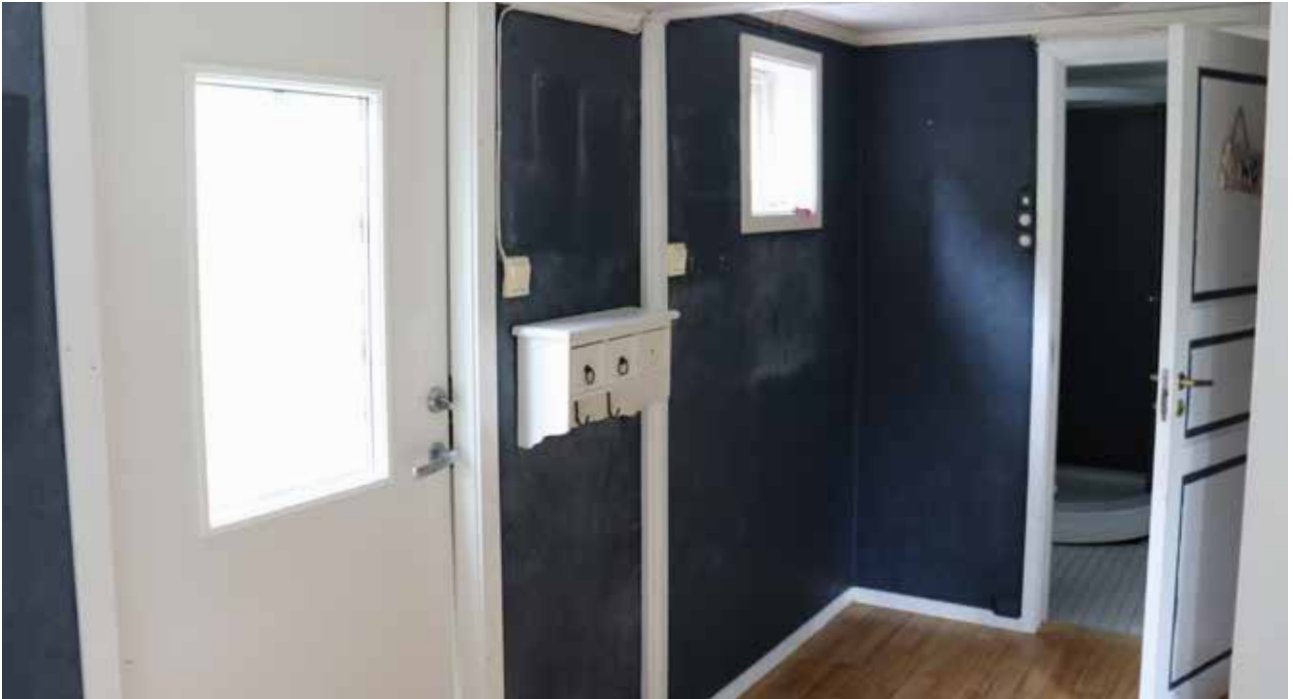
*Hovudetasjen, inngang frå vest. I det som før var del av den nordre stova er det i dag eit bad – sjå planløsning på forrige side.*

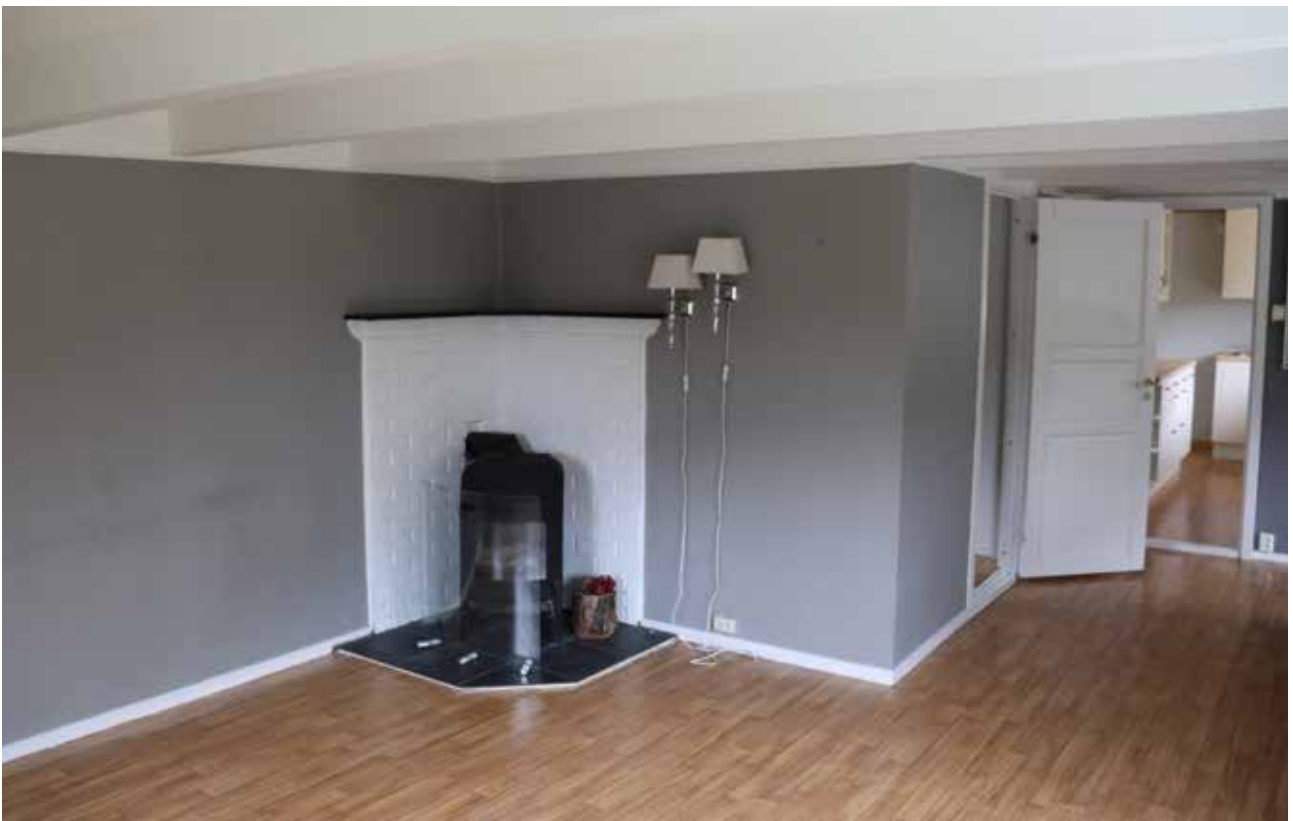
*Hovudetasjen, støve i sør. Det som opphøveleg har vore eit lukka rom har no ei ope løysing, og deler av den opphøvelege tømmerkassa har blitt fjerna.*

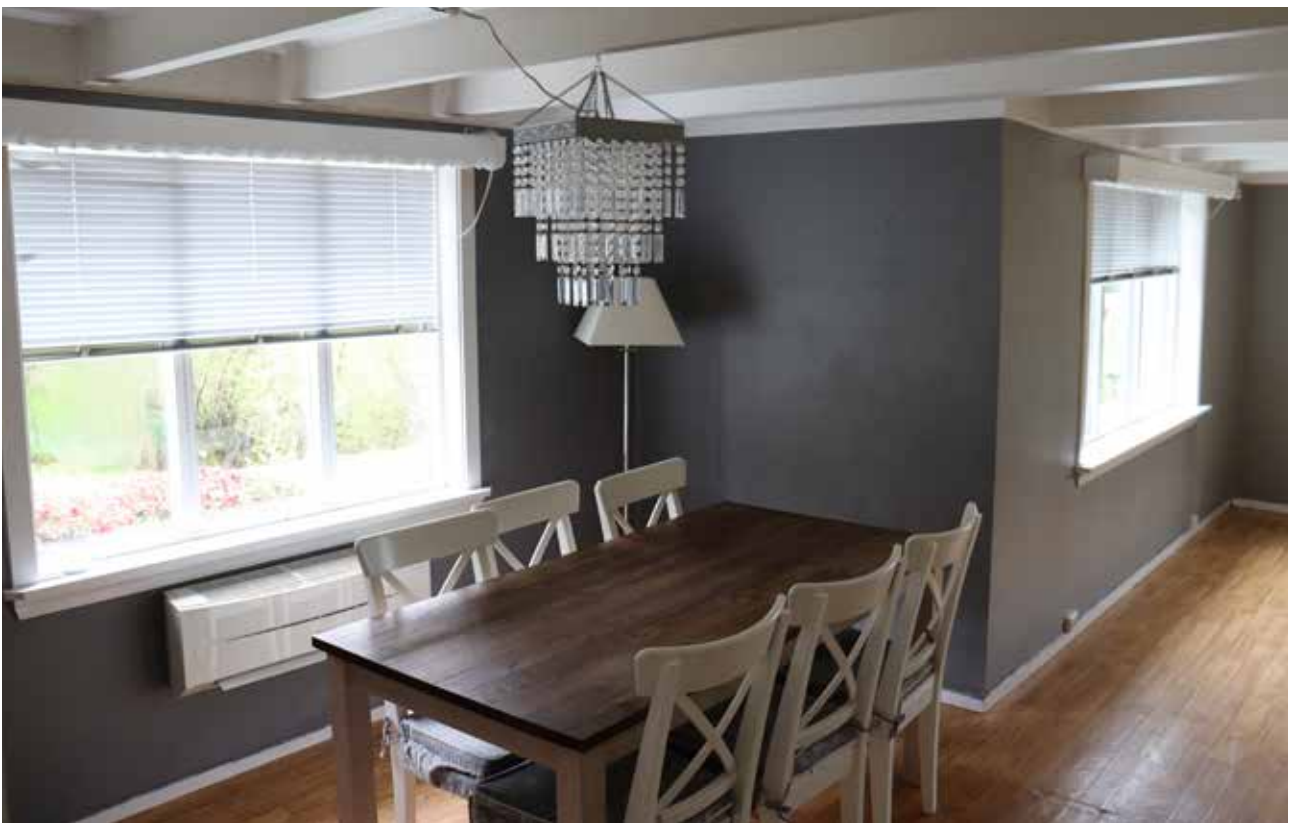
*Hovudetasjen – innvendig der det vart påbygd med ark i 1967. Spisebordet står omlag der det opphavleg var hovudinn-  
gang inn til skotet.*

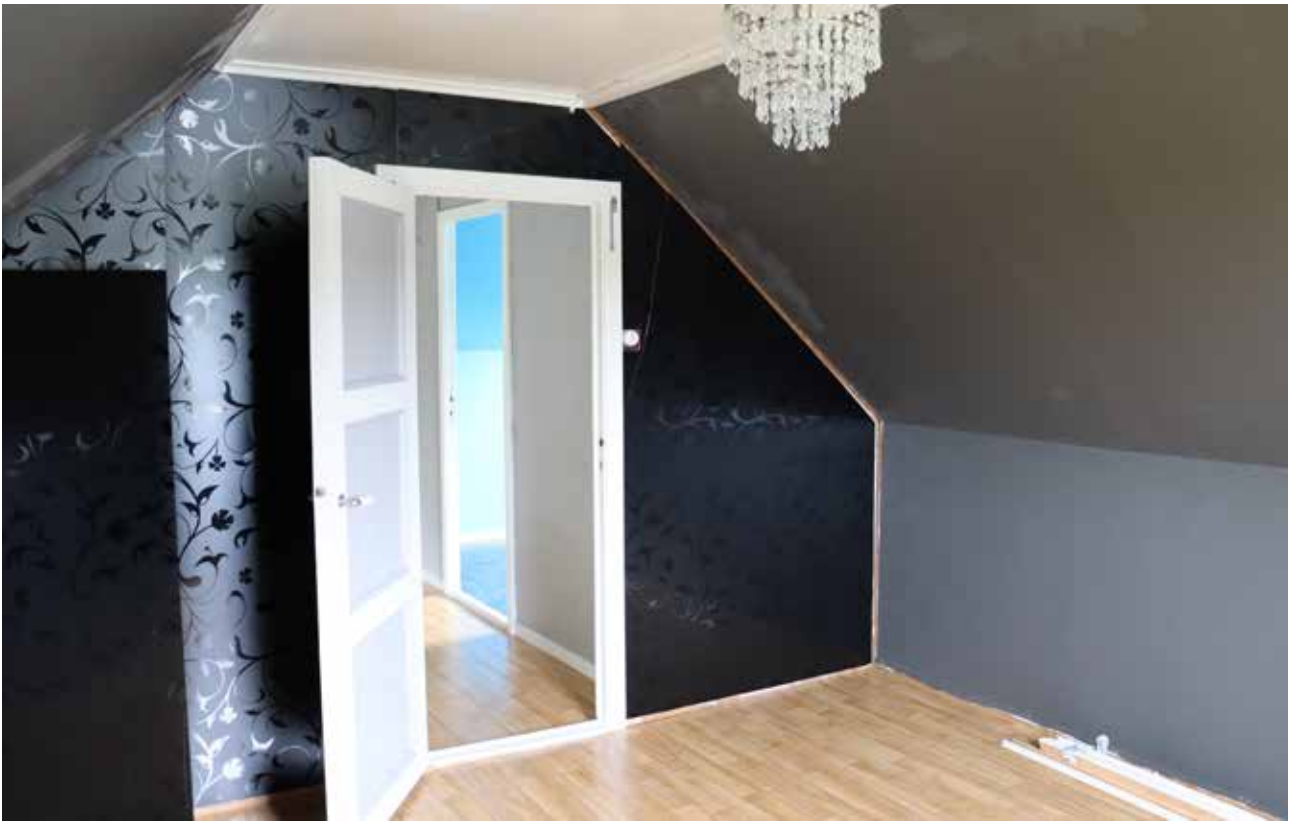
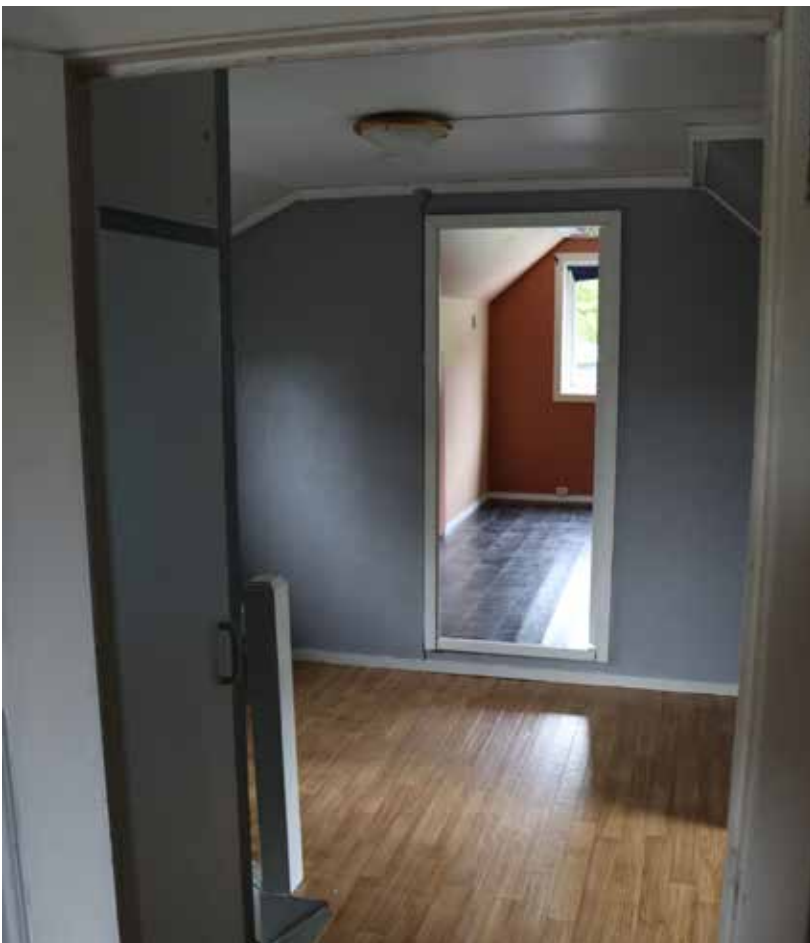
*Loftsetasjen har gang og soverom. Her er få synlege originale detaljar.*

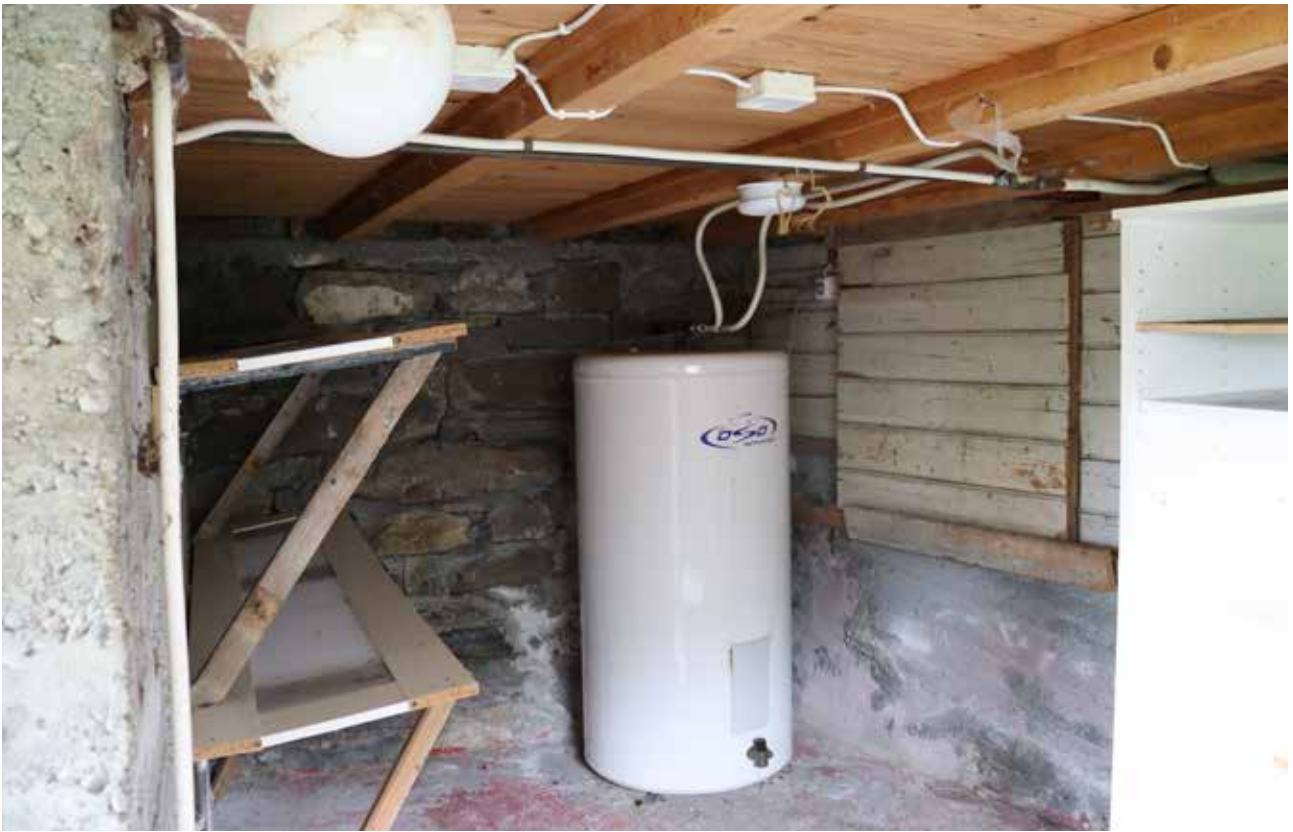
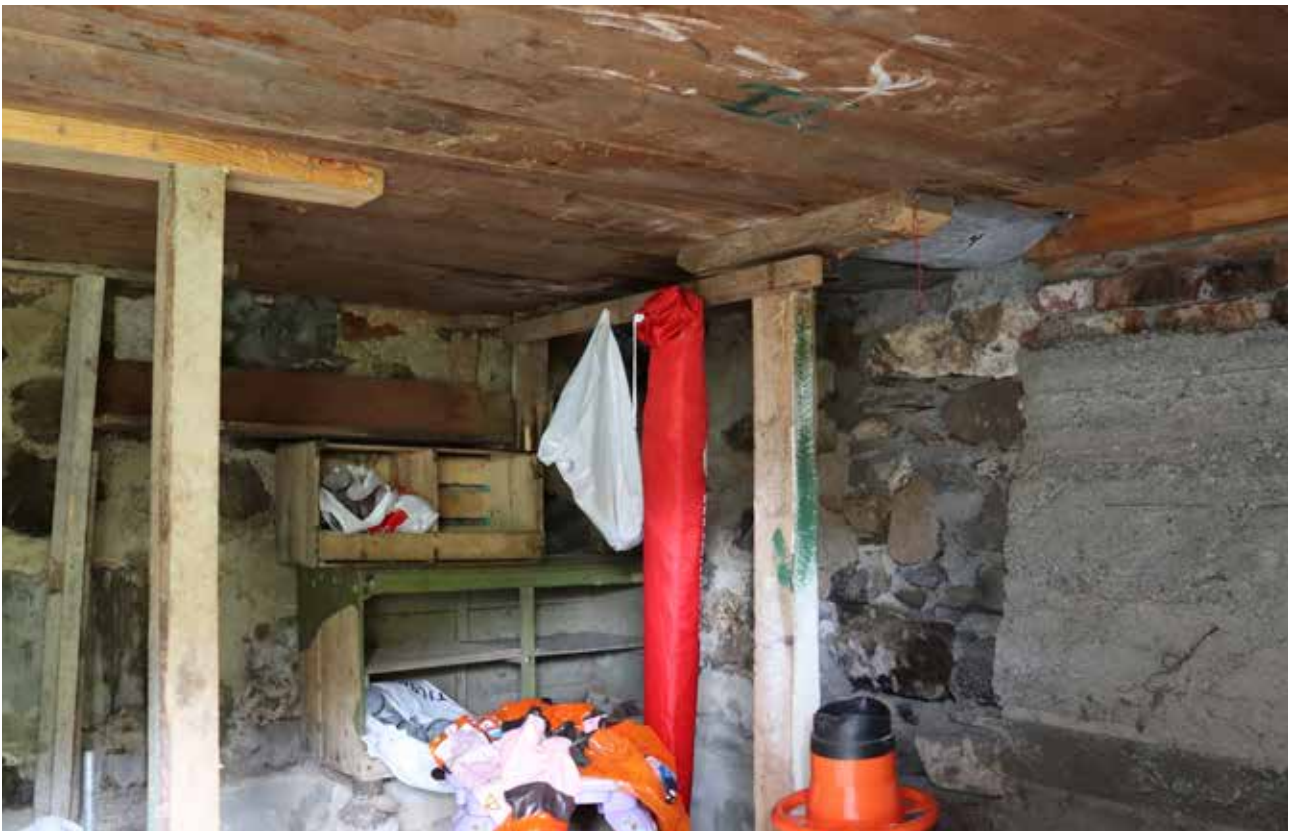
*I kjellaren ser ein både gråsteinsmur og seinare betongmur – som truleg er frå 1967. På bildet over og under ser ein at deler av opphøvelg bjelkelag og golvbord er skifta ut – truleg også dette gjort i 1967.*
