GEOLOG AS

Skredfarevurdering i forbindelse med arealoverføring fra G/Bnr. 14/1 til 14/13,
Nedreås, Alver kommune.

Skredfarevurdering i forbindelse med arealoverføring fra G/Bnr. 14/1 til 14/13, Nedreås, Alver kommune.

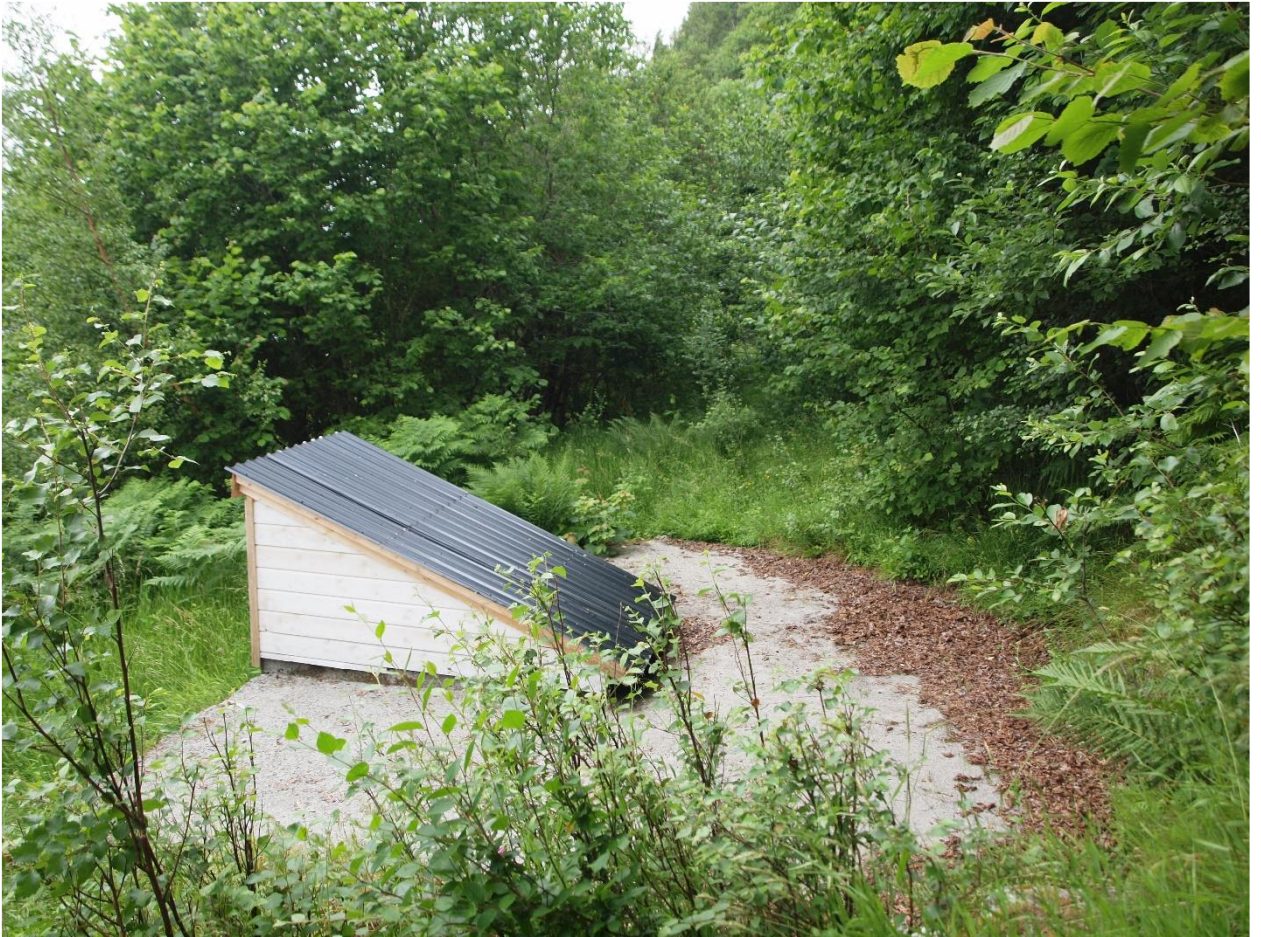
Skråningen er dekket med vegetasjon bestående av lauvtrær og busker i en attgroingsfase. De bratteste partiene har bart fjell.

Figur 1-7. Oppsiden av tomten er dekket av vegetasjon.

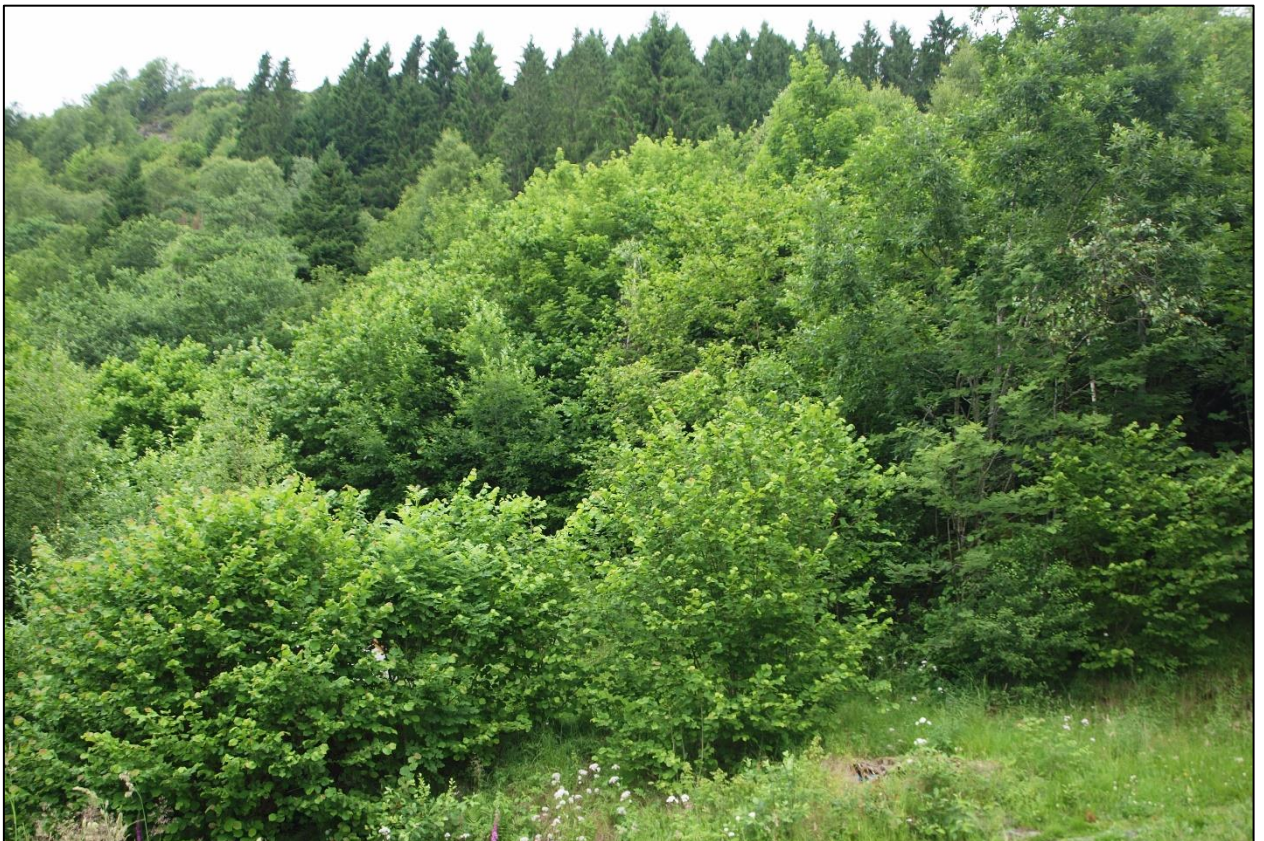
Figur 1-8. Oppsiden av tomten er dekket av vegetasjon.

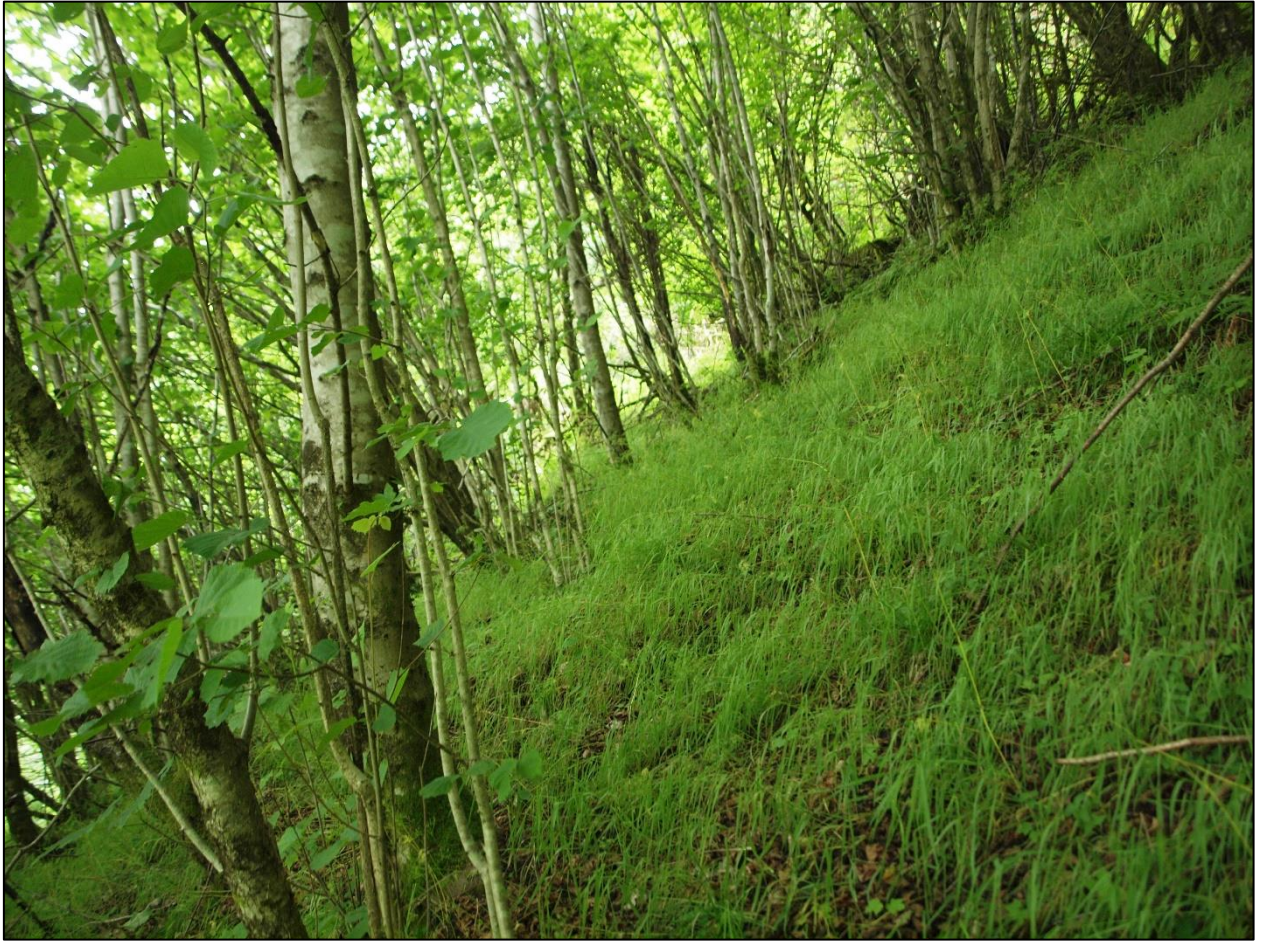
Figur 1-9. Oppsiden av tomten er i attgroingsfase.
