GEOLOG AS

Skredfarevurdering for Birkelundstunet, Fuglevikvegen 3, 5912 Seim, G/Bnr. 172/14,
Alver kommune.

Rev.	Dato:	Utført av:
1	28.08.2023	Geolog AS, Hellevar den 24, 5936 Manger. Tlf. 4155 0495 Reg. 990041431 oivind@geolog.as v/Øivind Eikefet, cand real. Geologi

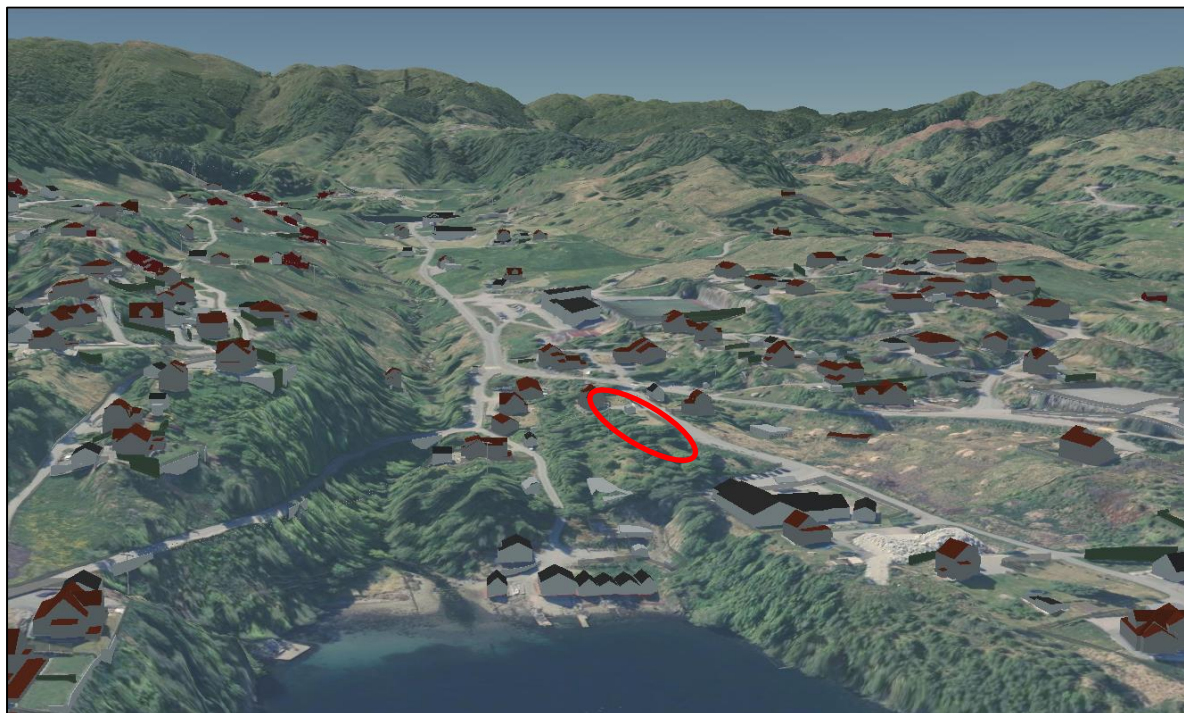
Figur 1-4. Området sett mot sør. Lokasjon er merket med rød ellipse.

Tomten er sør for innerste del av den nordvest-sørøstgående Seimsfjorden og på vestsiden av dalen som er fortsettelse av fjorden. Terrenget danner en utflating på 20 – 23 meter over havet (moh) for den aktuelle tomten. Området er bebyggt med boliger, uthus, barnehage etc. og bearbeidet i forbindelse med aktiviteter.

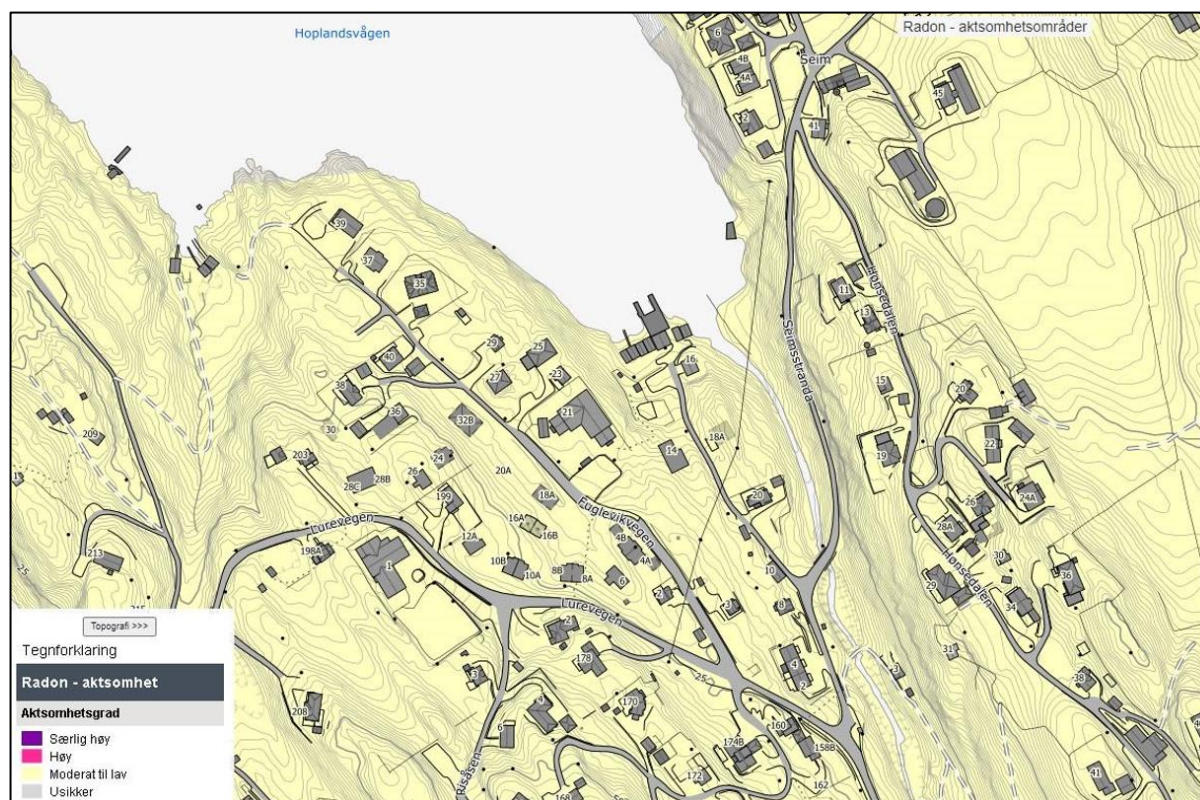
Figur 1-14. Radonkart over området (NGU.no)

Basert på bergartene i området er forekomsten av radon-gassen antatt å være moderat til lav. Her må likevel byggeforskriftenes krav til isolasjon og utlufning av mulig radon-gass fra undergrunnen følges.

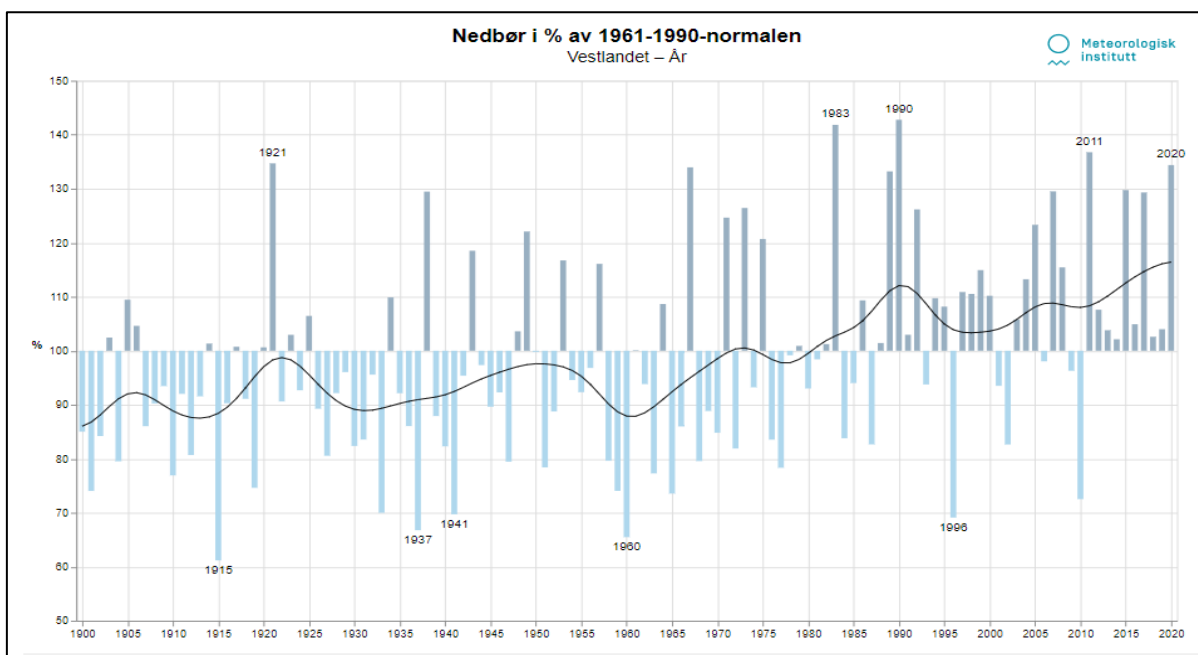
Figur 2-3. Nedbørsutvikling for Vestlandet.

Hovedtendensen i utviklingen av nedbør i Vestlandet de siste drøyt 100 år er at det har blitt våtere. Dette er en gjennomgående trend for hele perioden, men spesielt tydelig for de drøyt siste 20 årene.
