**Skredfarevurdering ved  
Dalabygdi i Hopsdal  
Lindås kommune**

Prosjektinformasjon og status			
<b>Dokumentnr.:</b>	<b>Dokumenttittel:</b>		
2018-08-110	Skredfarevurdering ved Dalabygdi i Hopsdal		
<b>Klassifisering:</b>	<b>Versjon:</b>	<b>Distribusjon:</b>	
Intern	1	Oppdragsgjevar Ole Jørgen Lunde	
<b>Leveransedato:</b>	<b>Status:</b>	<b>Sider:</b>

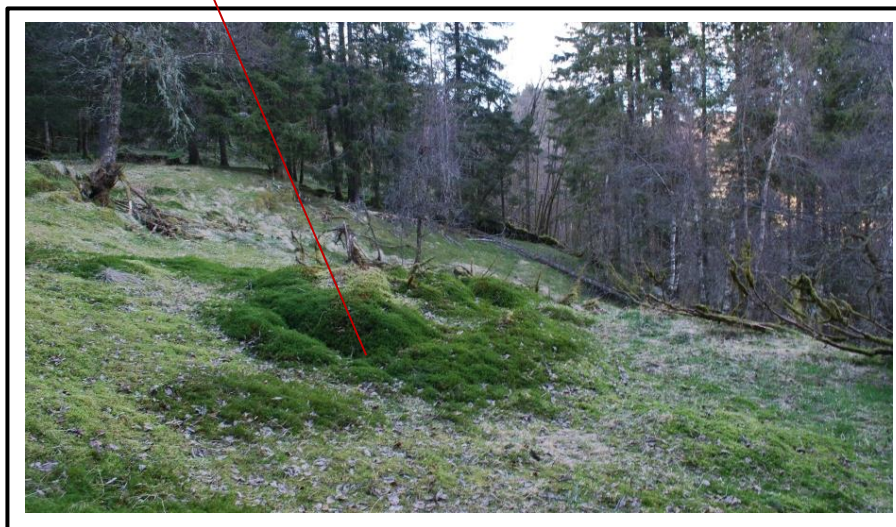
Figur 2: Det undersøkte området skrår opp bak gardshusa

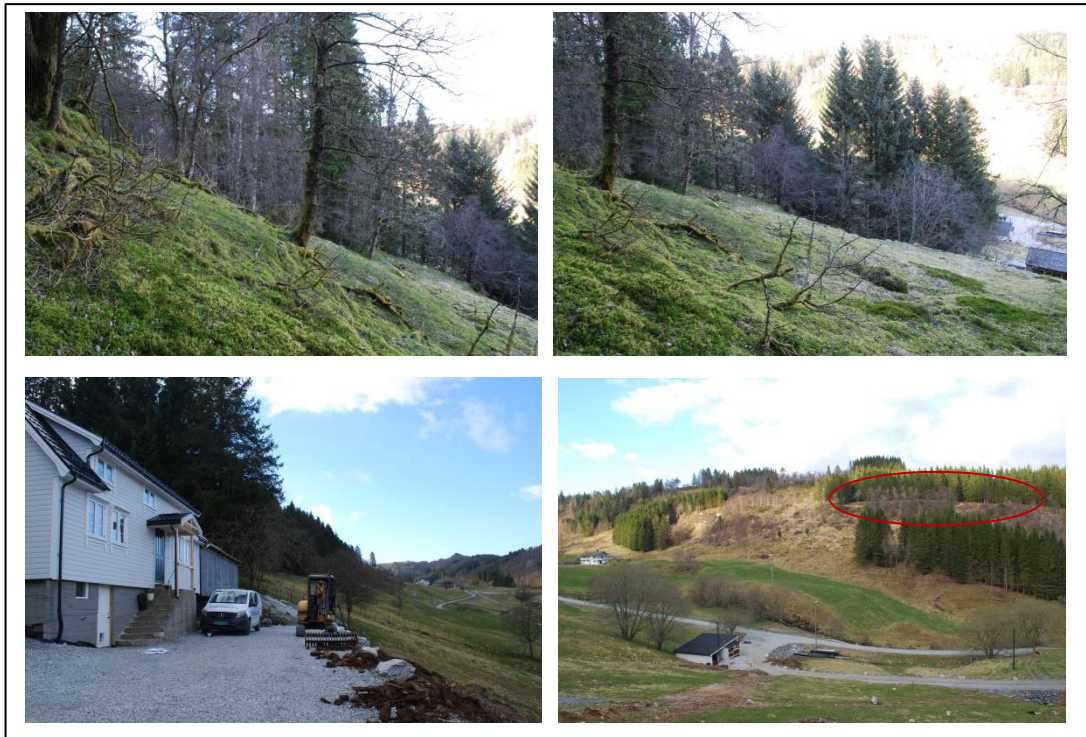
Langs den motståande dalsida ligg ein terrasse på same høgde som øvste del av den undersøkte innmarkstomta. Dette er openbart den korresponderande sidemorenen frå brearmen som har lege i dalen. Dette stemmar godt med at terrassen på tomta er ein sidemorene med innhald av morenejord.

Figur 3 - 4 - 5 -6: Det undersøkte området med varierende hellingsvinkel. Korresponderande sidemorene i motstående dalside innringa.

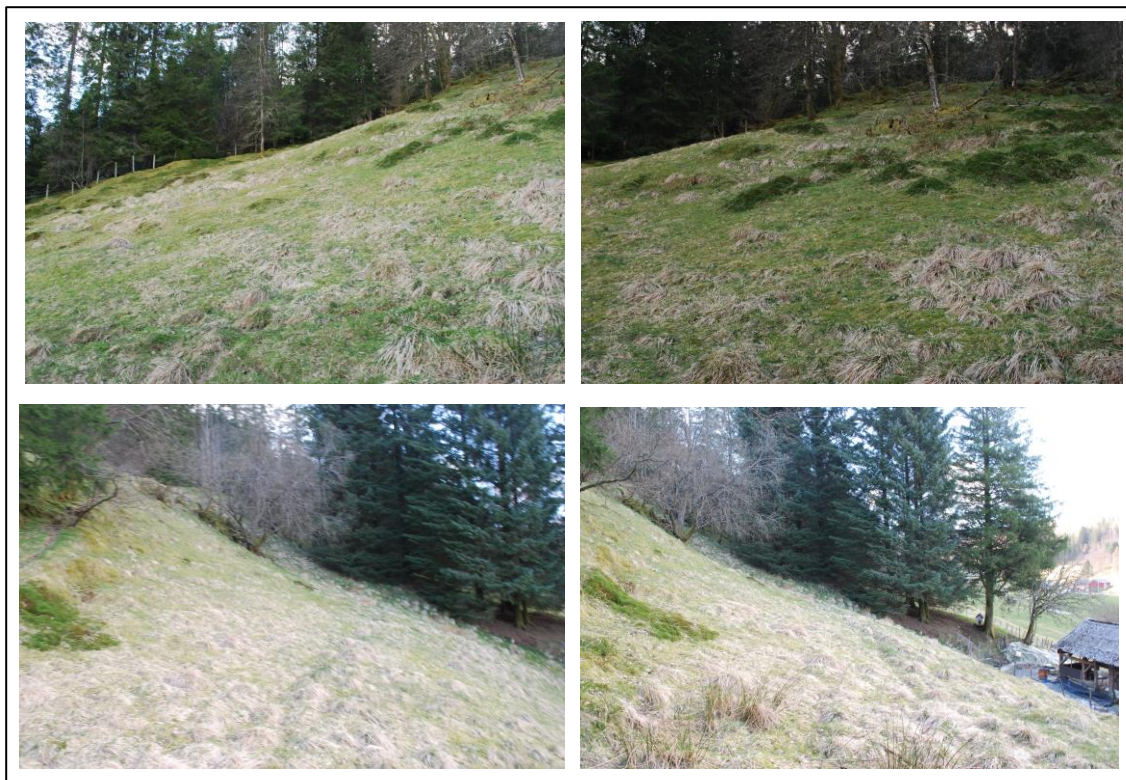
Figur 10-11-12-13 Den undersøkte tomta med nærområde og omkransa skog

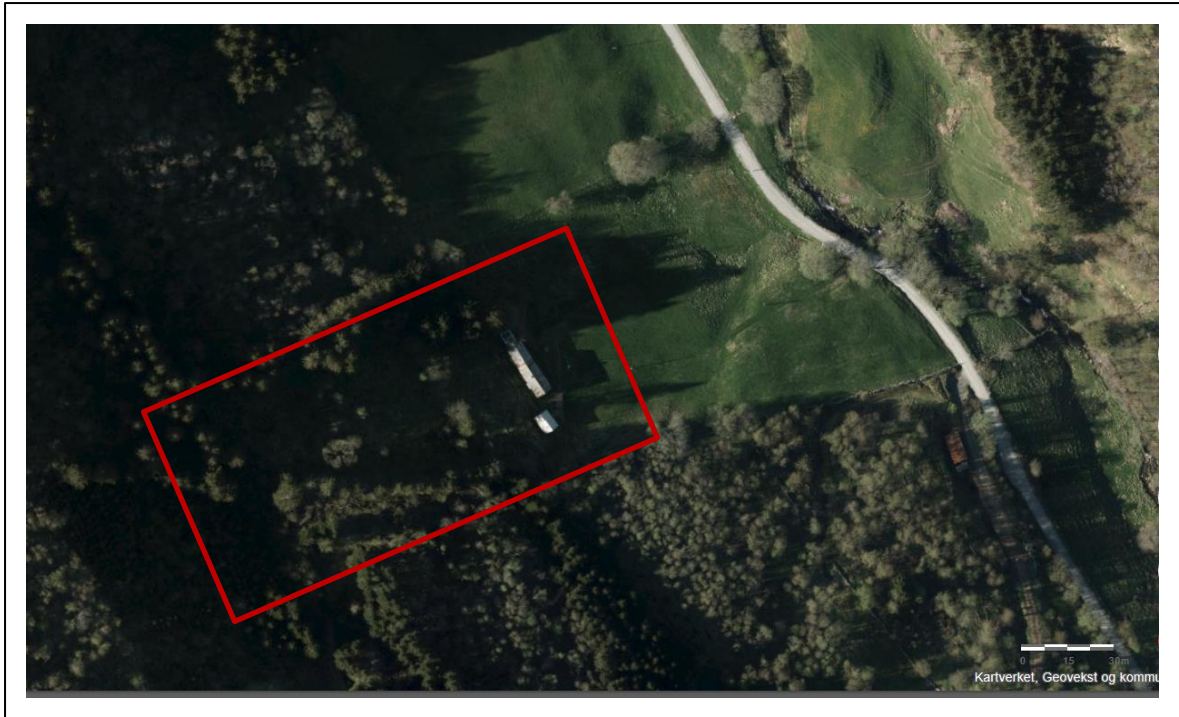
I dette tilhøvet er det området med brattheit over faregrensa kledd med tett skog (sjå Fig 18)

Figur 18 Flyfoto med vegetasjonsutbreiing.
