GARDFLOR I STEIN, NORDRE KOPPERDALEN – RAPPORT FRÅ SYNFARING  
14.07.21

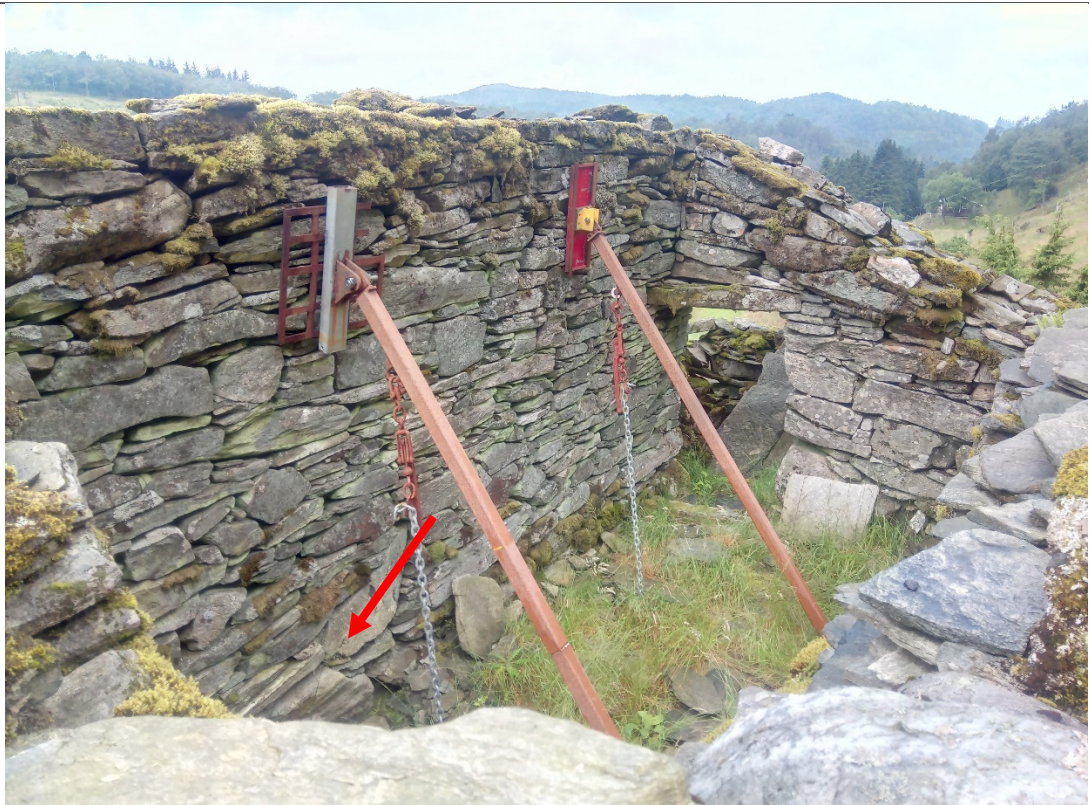
*Utposinga går no heilt ned mot grunnen og det kan påvisast steinar som har flytta på seg langt nede i murverket.*

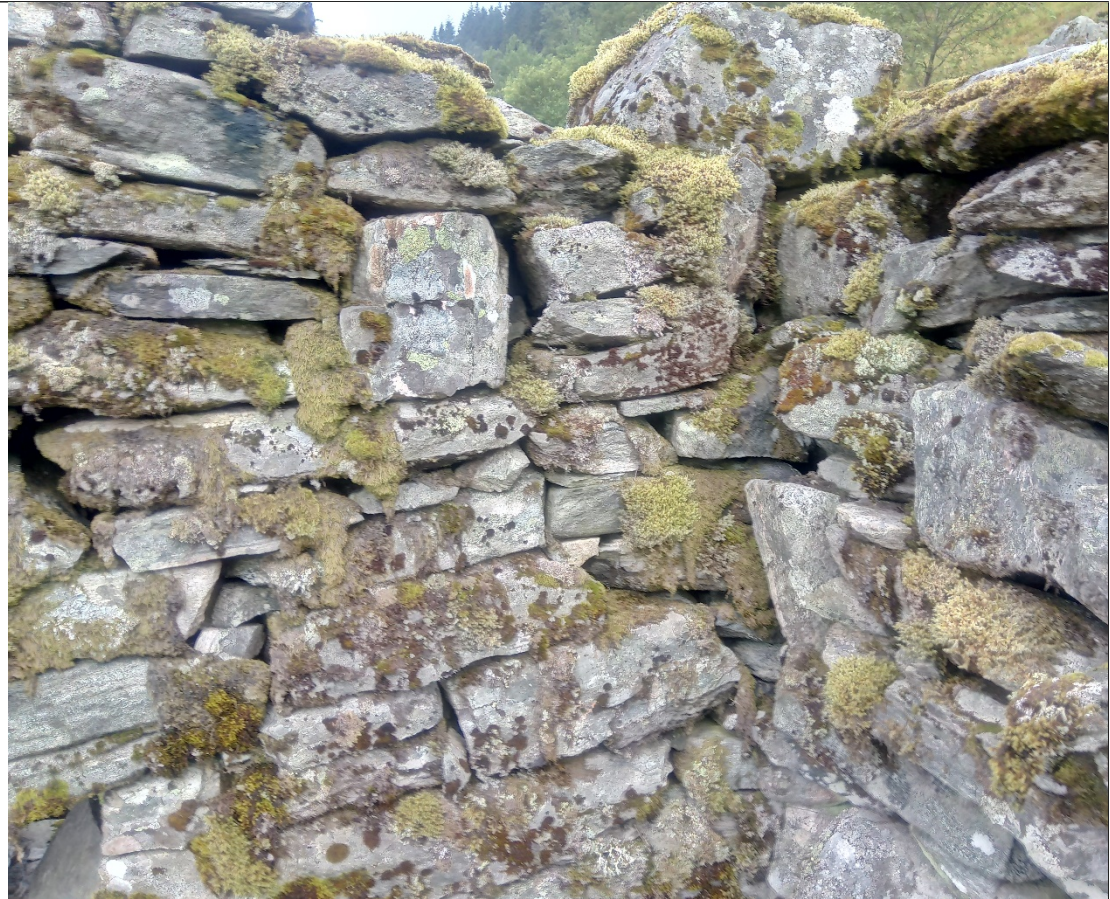
*I samanføringa av langvegg (til høgre) og gavlvegg ser ein at spalter har opna seg meir og meir «uro» i murverket elles.*

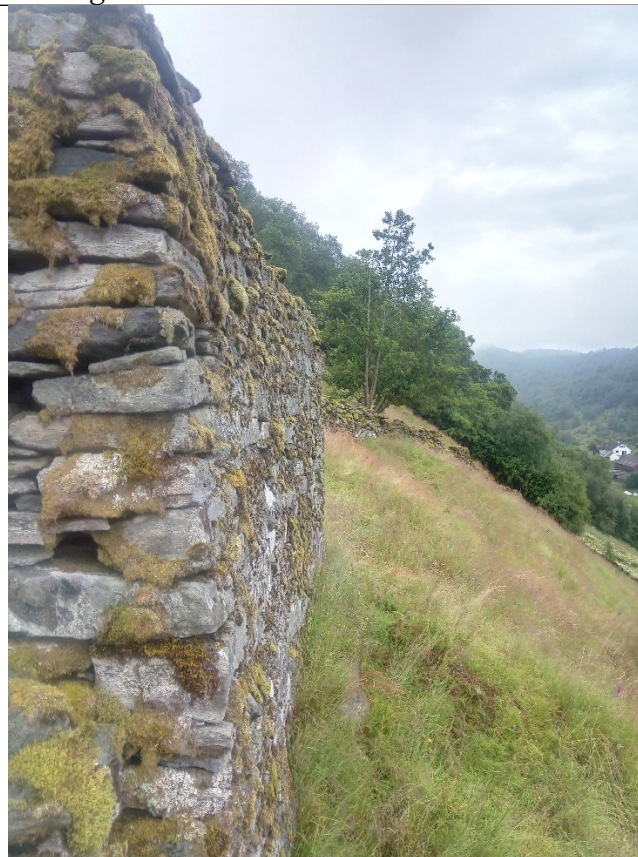
*Langveggen som har «sloka» seg, dvs. fått ein boge innover. Det er fleire indikasjonar på at denne deformasjonen går djupare ned mot grunnen enn tidlegare observert.*

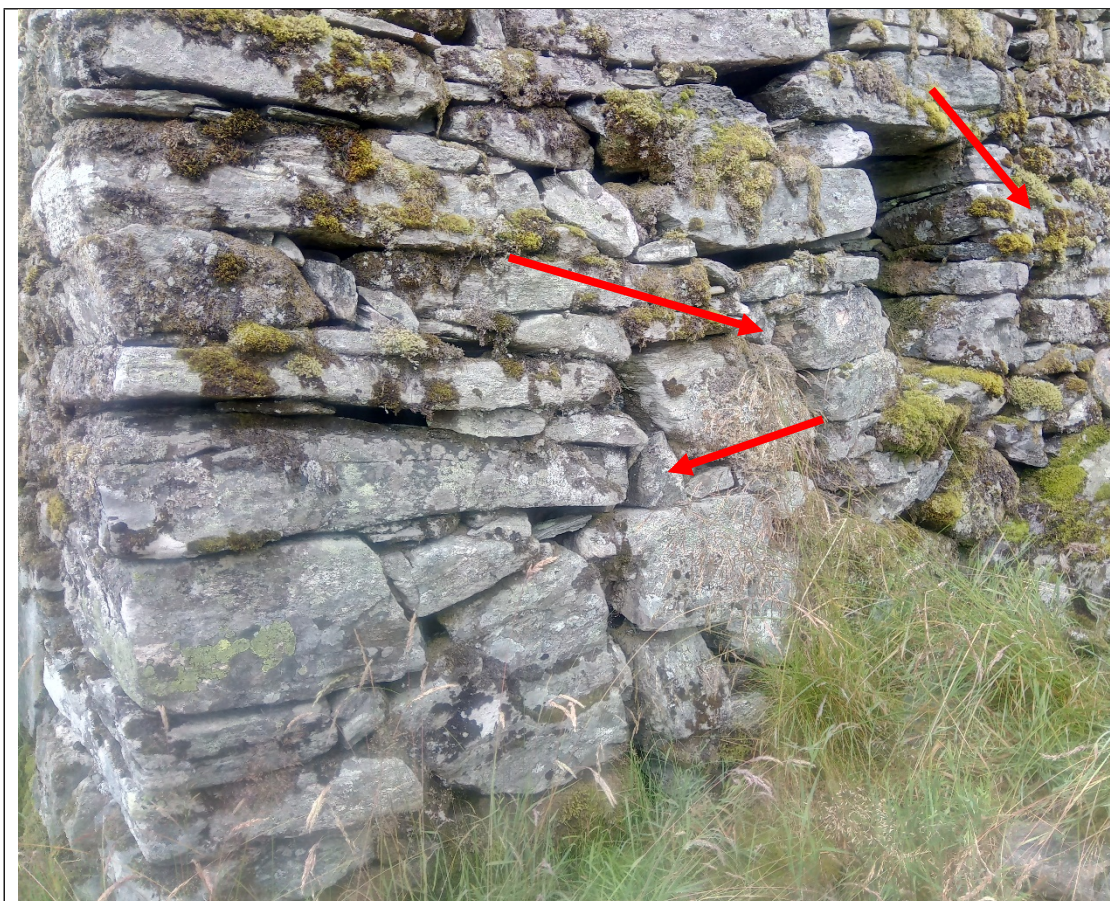
*Spalter som tyder på at det har vore endringar i muren sidan førre synfaring.*
