# Notat

## FV. 564 – FLØKSAND-VIKEBØ

### 2. Konsekvensane av å legge opp til handtering av overvatn frå A1 til Fløksandelva er ikkje tilstrekkeleg vurdert

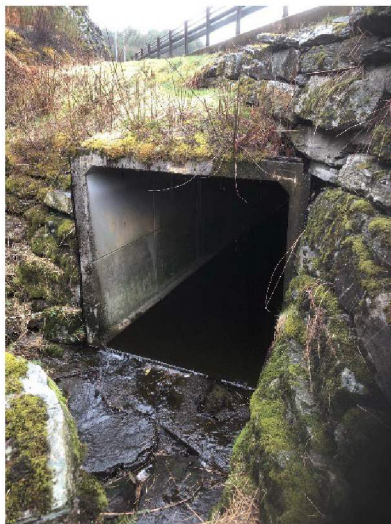
Bildet under viser tunnelen under fylkesvegen som vart opparbeide for elva sin del i samband med ny gang- og sykkelveg langs fylkesvegen. For å handtere alt overvatnet vart fylkesvegen samstundes heva. Tunellen har eit mål på 3x3 meter og ein kan sjå at der har vore vatn opp til ca. 2,5 meter.

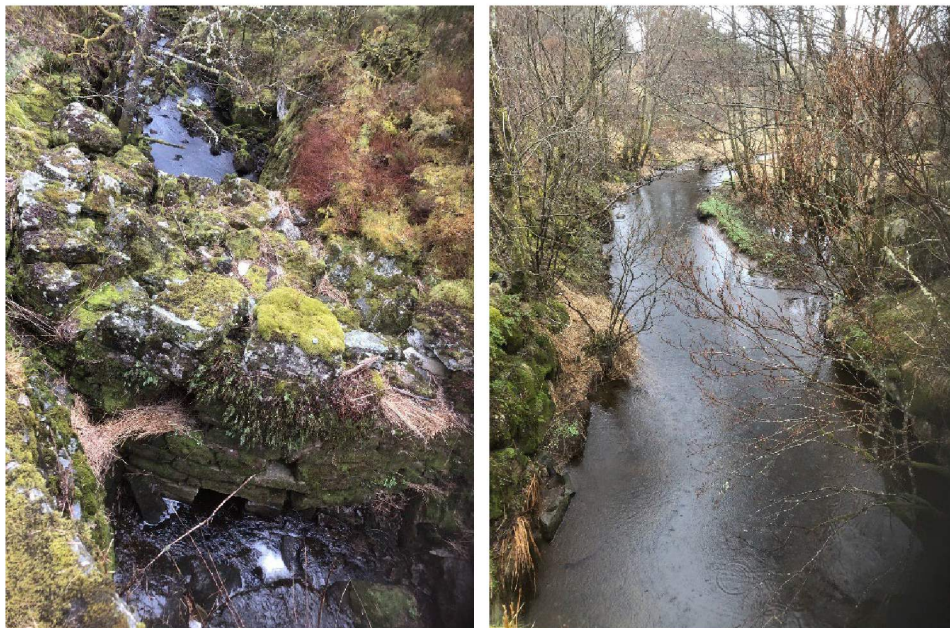
Om lag 2 meter frå tunellen ligg det ein gamal mur/demning med opning som har mål på 60x75 cm. Muren/demninga vart oppført i samband med kvernhusdrift. Vidare har vi fått opplysningar frå grunneigar om at det er tre ruiner etter gamle kvernhus langs elveløpet mellom hovudvegen og sjøen. Tidlegare Meland kommune har opplyst om at muren/demningen er freda og at det difor ikkje kan gjerast tiltak for å betre handteringa av overvatn frå området. Av den grunn opplever grunneigar at mesteparten av slåttemarka hans står under vatn ved store nedbørsmengder.

*Bileta over viser muren/demningen med liten opning som inneber at det flaumer over på grunneigar si slåttemark ved store nedbørsmengder.*

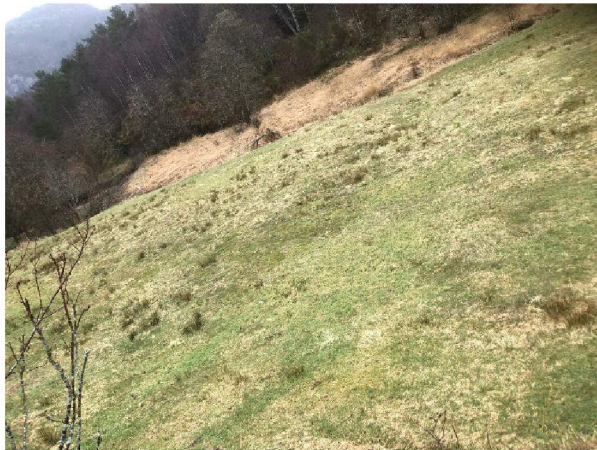
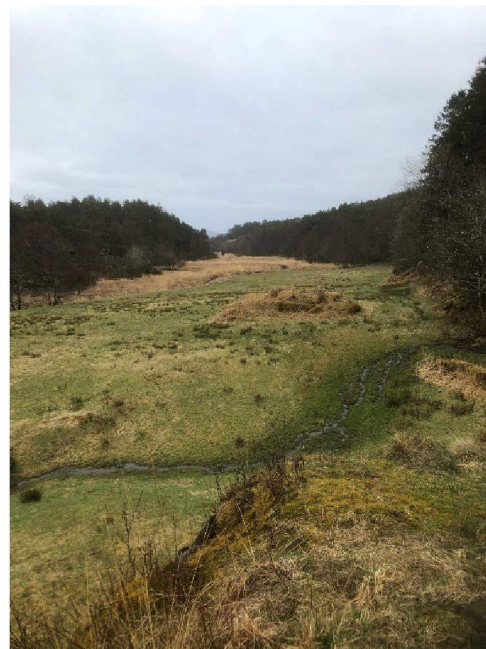
*Bileta viser slåttemarka som ofte står under vatn. På bildet til høgre ser ein tydeleg spor etter vatn som renn. Dette er overvatn som samlar seg og renn mot Fløksandelva.*

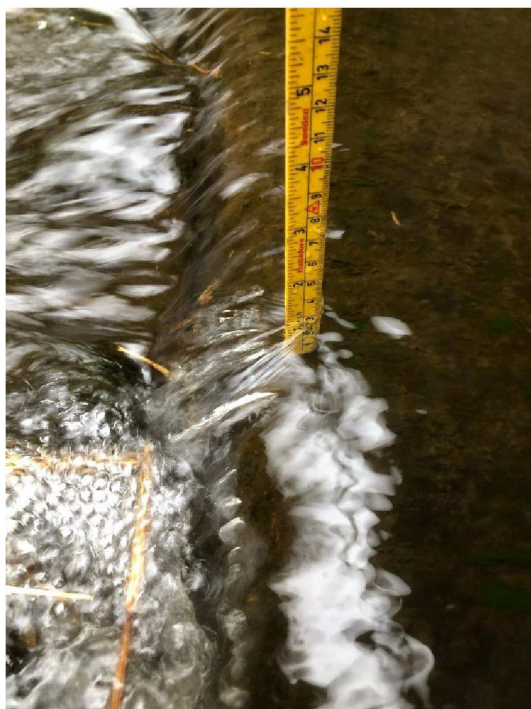
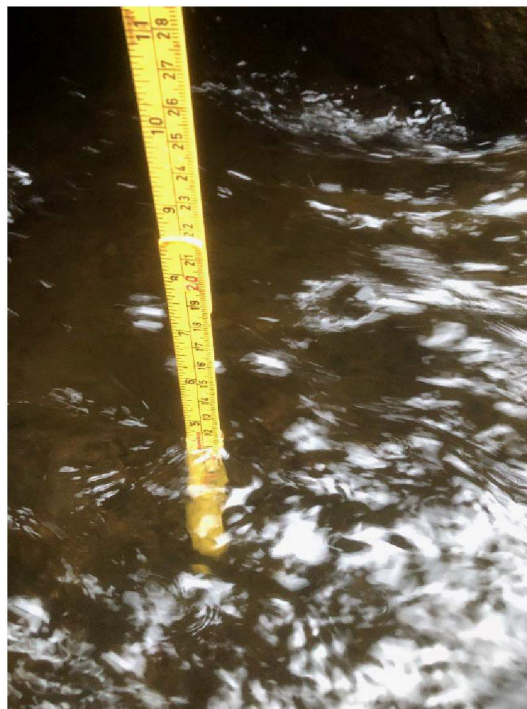
Bileta under viser at det onsdag 13. april var ca. 2 cm. vatn i tunellen under fylkesvegen mot ca. 11 cm ved muren/demninga som har ein storleik på 60x75 cm. Dette vil fort bli fullt opp viss dei skal ta imot meir overvatn:
