# Økosistema i ferskvatn langs fv.57 mellom Lindås og Mongstad

**LFI-rapport:** 257

**Tittel:** Økosystema i ferskvatn langs fv.57 mellom Lindås og Mongstad

**Oppdragsgjever:** Statens vegvesen region vest

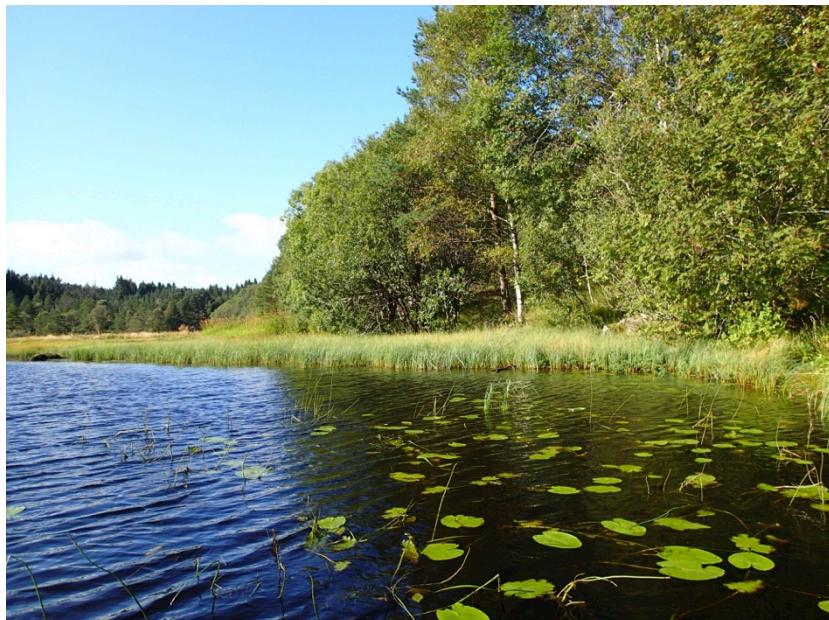
**Figur 2.** Hopsvatnet sett mot nord. Fv.57 ligg mot høgre i biletet. Beltet av våtmark og siv i biletet er eit fint habitat for fugl. Merka C i Figur 1. Foto: Uni Research (G. Velle).

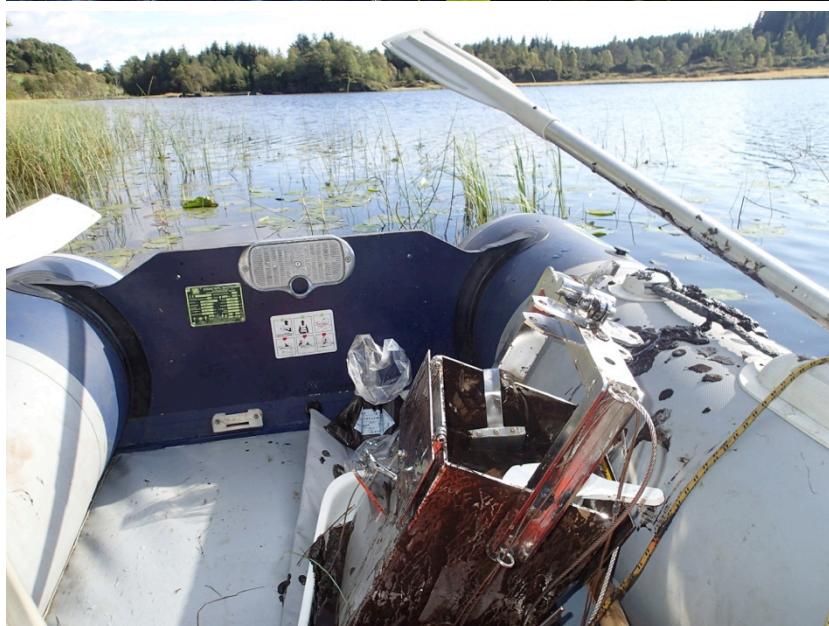
**Figur 3.** Prøvetaking med grabb (Ekman grab, 400 cm<sup>2</sup>) etter miljøgift i Hopsvatnet. Prøvar frå grabben blei teken med bruk av skei av metall eller av plast, avhengig av kva for eit stoff som skulle analyserast. Foto: Uni Research (G. Velle).

For å undersøkje mogleg forureining vart det teken sedimentprøvar med grabb, av typen Ekman som samlar prøvar frå eit areal på  $400 \text{ cm}^2$  per grabbhugg, i Hopsvatnet og Tjukkhetlevatnet (Figur 3). Det vart teken blandprøve av dei øvste 2 cm av botnsedimenta frå fire hugg. Sediment til analyse av metall og til andre stoffar (ikkje-metallar) vart samla i separate rilsanposar i felt. Prøvane vart frosen ned og, innan tre dagar etter innsamling, levert til Eurofins AS for analysering (analysepakke PMM57, sjå tabell 3 og vedlegg 1 for liste over analyserte stoff). Tilstandsklassar vart tildelt etter rettleiar TA-2229/2007 frå Statens forureiningstilsyn (2007a). Djupne på prøvestaden vart målt med eit Hummingbird 797 c2 ekkolodd med 200 kHz frekvens.

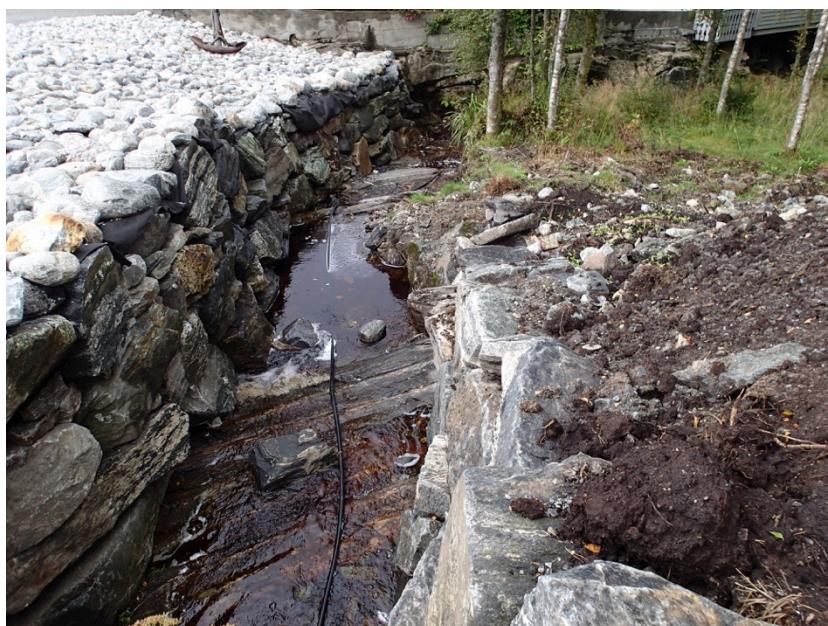
**Figur 8.** Innløpsbekk til Tjukkhettvatnet fotografert i ein periode med tørt vær i september. Merka E i Figur 1. Foto: Uni Research (G. Velle).

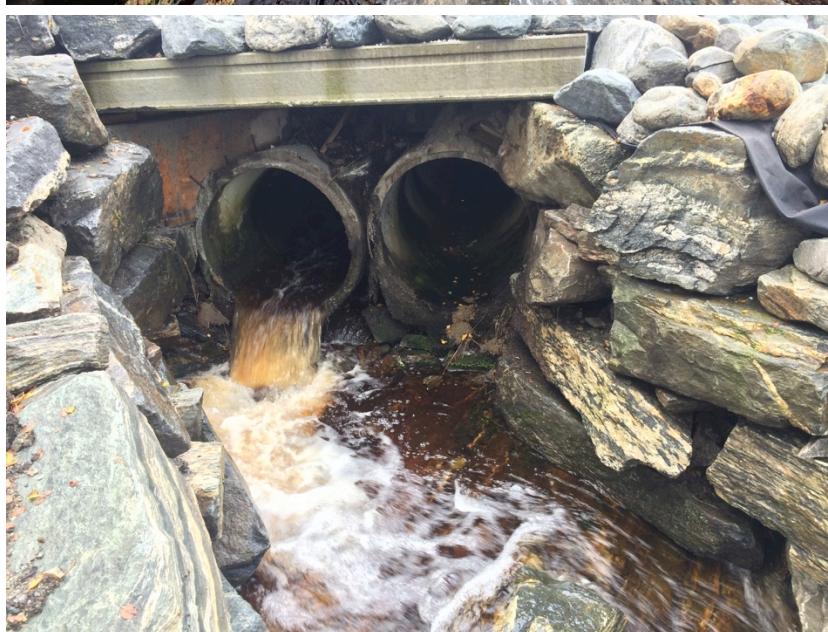
**Figur 9.** Innløpsbekk nord til Tjukkhettvatnet fotografert i ein periode med fuktig vær i oktober. Biletet er teken frå same ståsted som Figur 8, men tatt i mostatt retning. Legg merke til at nivåforskjell mellom kulvert og bekke hindrar fri fiskevandring. Foto: Uni Research (G. Velle).

Tjukkhetlevatnet ligg vest for fv. 57. Det er ikkje påvist økosystem eller botndyr som er raudlista eller sjeldne i Tjukkhetlevatnet. Smålom (LC- livskraftig)- brukar Tjukkhetlevatnet til næringssøk. Innløpsbekk sør til Tjukkhetlevatnet (Figur 1 og 10) har svært liten vassføring i tørre periodar, noko som resulterar i at bekken er utan fisk og inneheld ei avgrensa botnfauna. Innløpsbekk nord til Tjukkhetlevatnet inneheld aure, men fri vandring i bekken er hindra av ein därleg utforma kulvert (Figur 9). Økologisk status i bekken er «moderat».

Ein bør også syta for at moglegheit for fiskevandring sikras der ein veg kryssar ein fiskeførande bekk eller elv (Statens Vegvesen 2005). Frå kulverten i biletet på Figur 9 kan ein sjå at dette omsynet i dag ikkje er syta for ved den eine innløpsbekken til Tjukkhettlevatnet. Det vart funne aure under el-fisket i bekken, men ungfish vil ikkje kunne kryssa denne kulverten. Ein bør

vurdera å utbetre eksisterande kulvert som avbøtande tiltak. Dette kan gjerast nøkternt ved å heva vasstanden i bassenget nedstraums kulvert, eller skikkeleg ved å utbetre heile kulverten. Figur 11 viser mönstergod utforming av ein kulvert. Også kulvertar i innløpsbekkane mot Hopsvatnet kan med fordel ryddast for å sikre god fiskevandring.

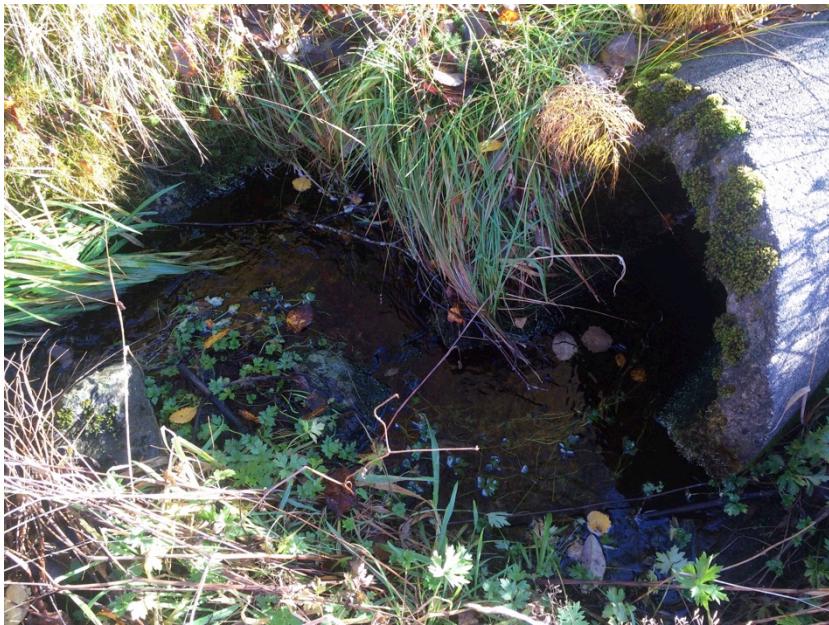
**Figur 10.** Innløpsbekk til Tjukkhetlevatnet, her aust for fv.57. Bekken har låg vassføring. Merka F i Figur 1. Foto: Uni Research (M. Haave).
