# GEOTEKNISK RAPPORT UTFYLLING I RYLANDSVATNET

Rapporten innheld resultat av supplerande grunnboringar og diskusjon rundt utfylling i vatnet.

**Oppdragsgjevar:** Vestland fylkeskommune  
**Tittel på rapport:** Geoteknisk rapport utfylling i Rylandsvatnet  
**Oppdragsnamn:** Reguleringsplan Fv564 Fløksand-Vikebø  
**Oppdragsnummer:** 622702-01  
**Skriven av:** Jan Helge Aalbu  
**Oppdragsleiar:** Morten Lexau  
**Tilgang:** Åpen

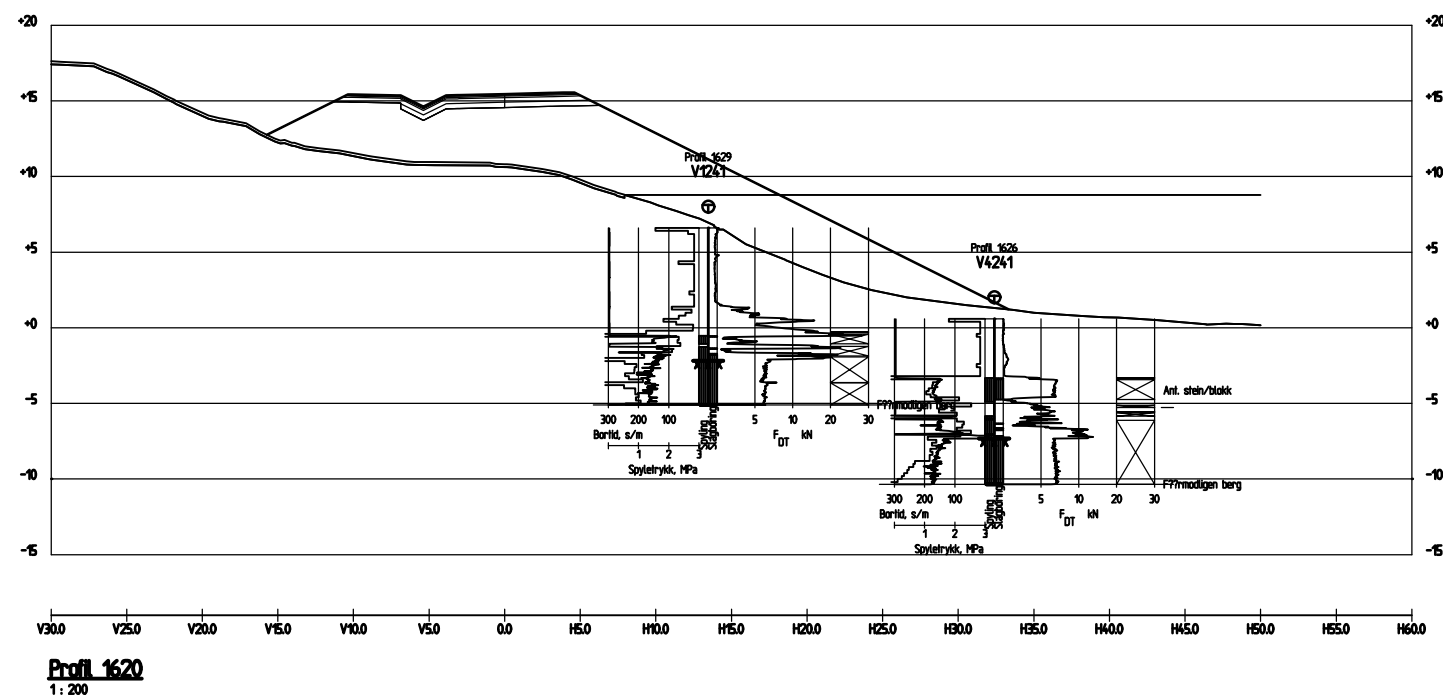
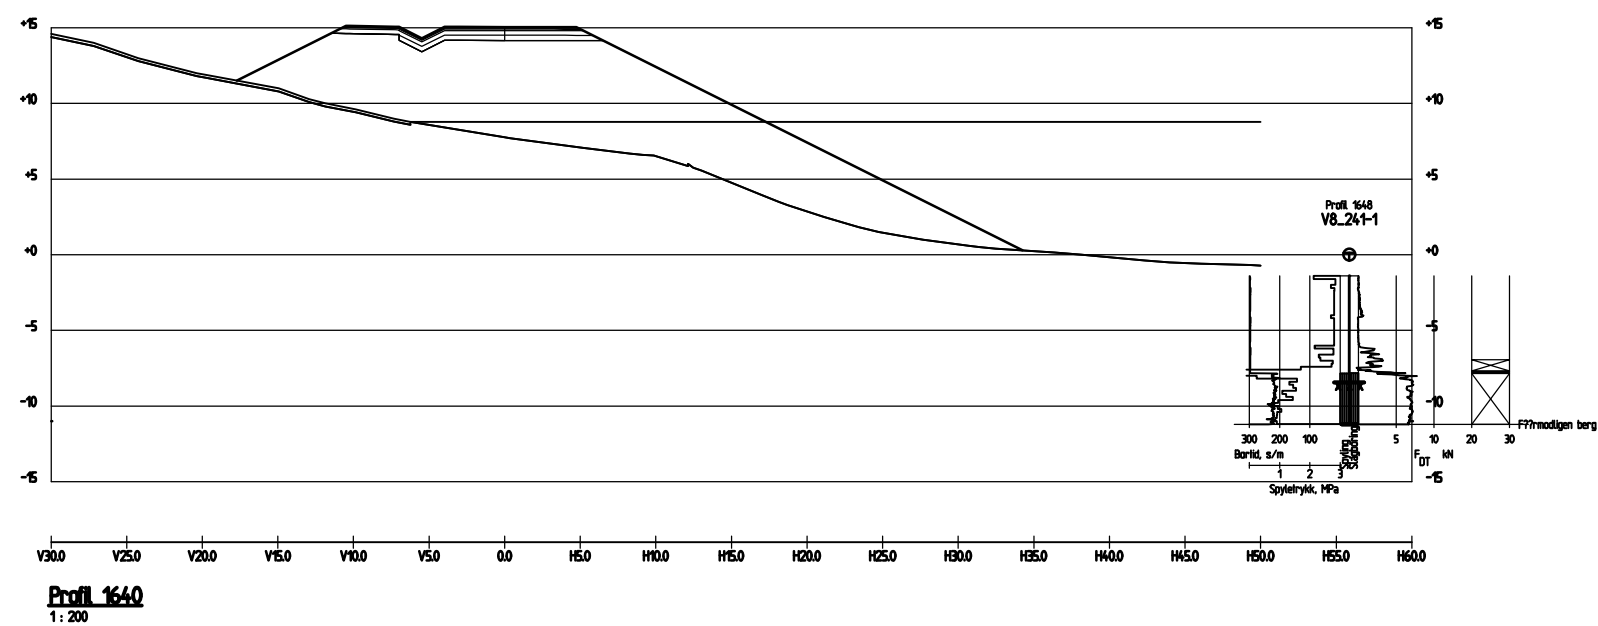
| Rapport nr. | Figur nr.<br>V02 |

Grunnundersøkingar for Rydalsvatnet  
M = 1 : 200  
17.04.2020

Tekning V01-V03: Tverrprofil

Alle sonderingane viser om lag like grunnforhold. I toppen av boringane er det mellom 3 til 6,5 meter med gytje/torv. Det er registrert mellom 5.6 og 8.8 meter med lausmasse over fjell. Dei fleste boringane har eit lag med antatt morene over fjell. Totalsonderingane registrerer særst låg bormotstand igjennom laget med gytje/torv.

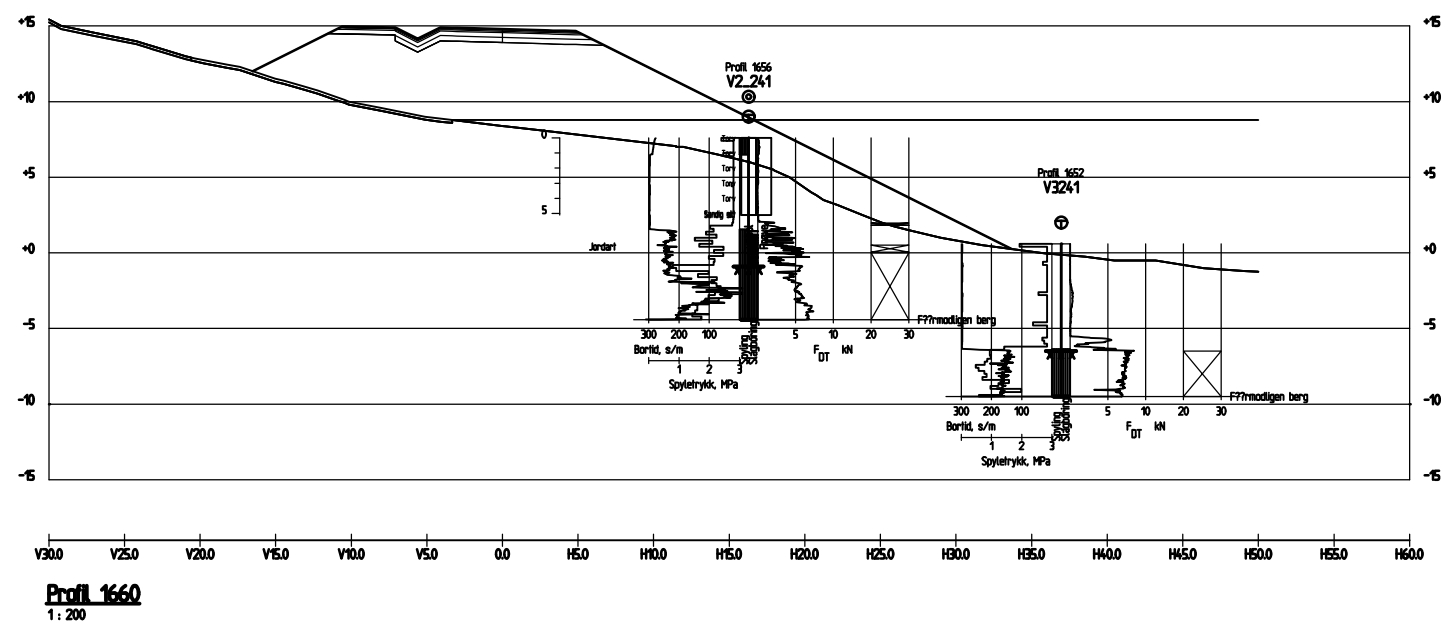
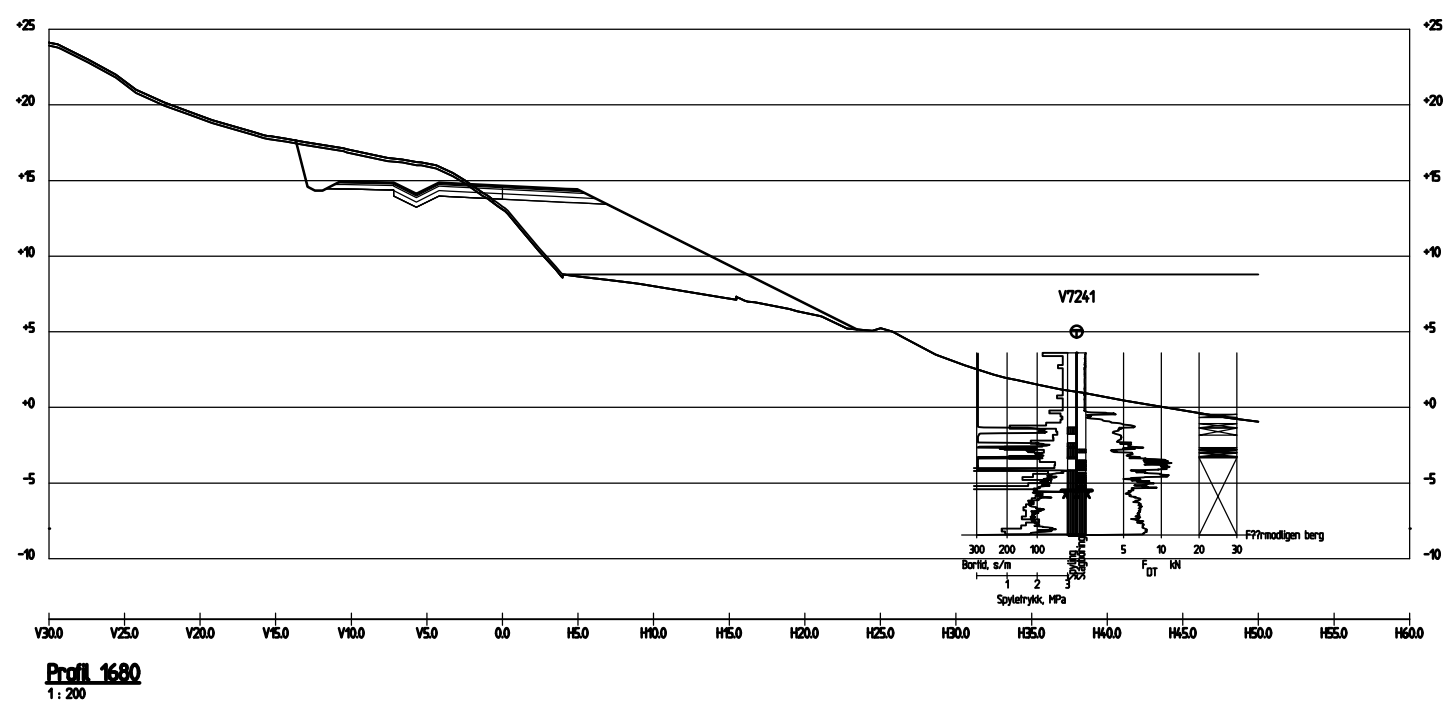
| Fv 564 Fløksand - Vikebø<br><br>Grunnundersøkingar for Rydalsvatnet<br>M = 1 : 200<br>17.04.2020 | Rapport nr. | Figur nr.<br>V03 |
