# GEOTEKNISK RAPPORT UTFYLLING I RYLANDSVATNET

Rapporten innheld resultat av supplerande grunnboringar og diskusjon rundt utfylling i vatnet.

**Oppdragsgjevar:** Vestland fylkeskommune  
**Tittel på rapport:** Geoteknisk rapport utfylling i Rylandsvatnet  
**Oppdragsnamn:** Reguleringsplan Fv564 Fløksand-Vikebø  
**Oppdragsnummer:** 622702-01  
**Skriven av:** Jan Helge Aalbu  
**Oppdragsleiar:** Morten Lexau  
**Tilgang:** Åpen

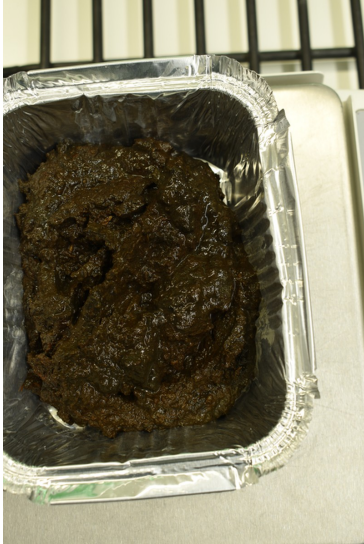
##### 3.1.1 Posisjon V2 241: Prøve PR113 (Dybde 0,000 til 1,000 m)

804 %

Visuell klassifisering: Svarttorv H8

| Pos. | Prøvenr. | Delpr. | Dybde (m) | | Beskrivelse | w | $\rho$ | O <sub>gl</sub> | c <sub>ufc</sub> | c <sub>urfc</sub> | c <sub>u</sub> | ε <sub>f</sub> | |
|---|---|---|---|---|---|---|---|---|---|---|---|---|--|
| V2 241 | PR113 | | 0,00 | 1,00 | Svarttorv H8 | 804 | | | | | | | |

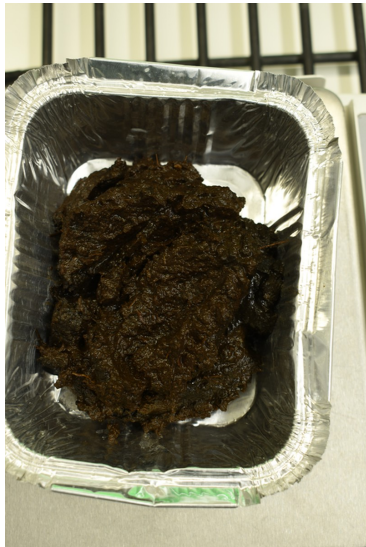
### **3.1.4 Posisjon V2 241: Prøve PR110 (Dybde 3,000 til 4,000 m)**

70,1 %

1022 %

Visuell klassifisering: Svarttorv H9

| Pos. | Prøvenr. | Delpr. | Dybde (m) | | Beskrivelse | w | $\rho$ | O <sub>gl</sub> | c <sub>ufc</sub> | c <sub>urfc</sub> | c <sub>u</sub> | ε <sub>f</sub> | |
|---|---|---|---|---|---|---|---|---|---|---|---|---|--|
| V2 241 | PR110 | | 3,00 | 4,00 | Svarttorv H9 | 1022 | | 70,1 | | | | | |

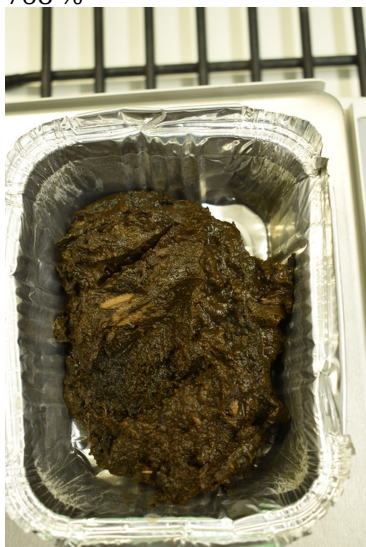
### 3.1.5 Posisjon V2 241: Prøve PR111 (Dybde 4,000 til 5,000 m)

Visuell klassifisering: Svarttorv H8

768 %

58,5 %

| Pos. | Prøvenr. | Delpr. | Dybde (m) | | Beskrivelse | w | $\rho$ | O <sub>gl</sub> | c <sub>ufc</sub> | c <sub>urfc</sub> | c <sub>u</sub> | ε <sub>f</sub> | |
|---|---|---|---|---|---|---|---|---|---|---|---|---|--|
| V2 241 | PR111 | | 4,00 | 5,00 | Svarttorv H8 | 768 | | 58,5 | | | | | |

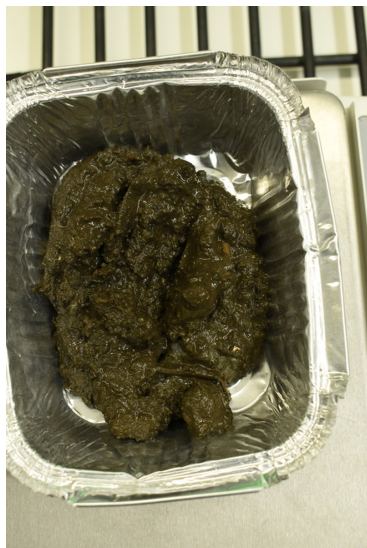
### 3.1.6 Posisjon V2 241: Prøve PR114 (Dybde 5,000 til 5,700 m)

81,7 %

Visuell klassifisering: Humusholdig sandig silt

| Pos. | Prøvenr. | Delpr. | Dybde (m) | | Beskrivelse | w | $\rho$ | O <sub>gl</sub> | c <sub>ufc</sub> | c <sub>urfc</sub> | c <sub>u</sub> | ε <sub>f</sub> | |
|---|---|---|---|---|---|---|---|---|---|---|---|---|--|
| V2 241 | PR114 | | 5,00 | 5,70 | Humusholdig sandig silt (Noe røtter) | 81,7 | | | | | | | |

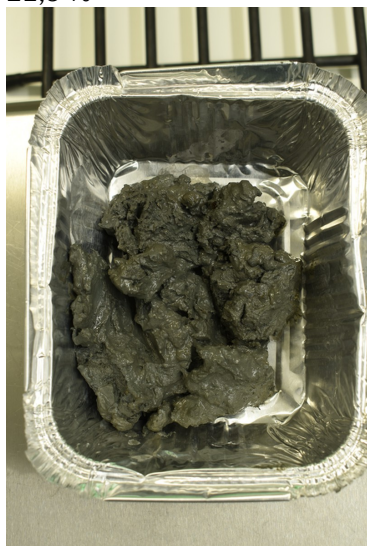
### 3.1.7 Posisjon V2 241: Prøve PR115 (Dybde 5,700 til 5,800 m)

Visuell klassifisering: Siltig, leirig, grusig sand

21,5 %

| Pos. | Prøvenr. | Delpr. | Dybde (m) | | Beskrivelse | w | $\rho$ | O <sub>gl</sub> | c <sub>ufc</sub> | c <sub>urfc</sub> | c <sub>u</sub> | ε <sub>f</sub> | |
|---|---|---|---|---|---|---|---|---|---|---|---|---|--|
| V2 241 | PR115 | | 5,70 | 5,80 | Siltig, leirig, grusig sand (Mulig noe røtter) | 21,5 | | | | | | | |
