## NOTAT

| OPPDRAAG | <b>Langelandskogen<br/>områderegeringsplan</b> | DOKUMENTKODE | 10200755-01-RIGberg-NOT-001 |
| EMNE | Skredfarevurdering | TILGJENGELIGHET | Åpen |

## Skredfarevurdering

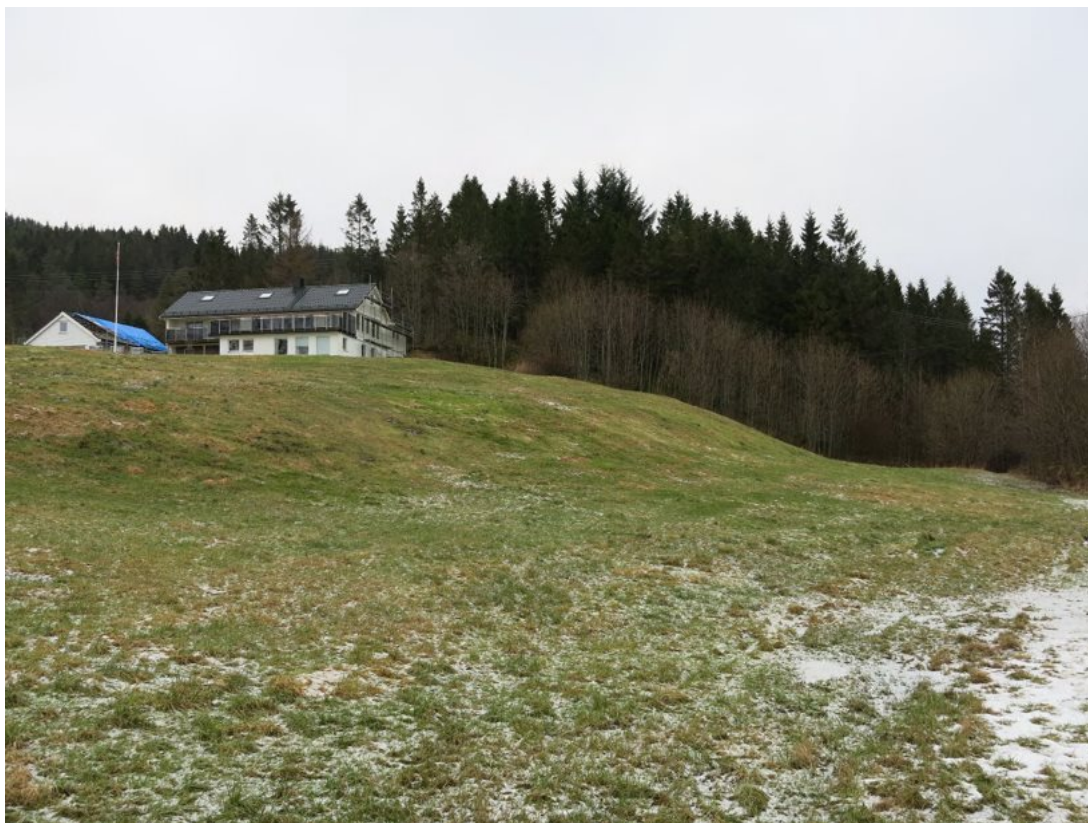
Løsmassemektheten varierer innenfor det aktuelle reguleringsområdet. I sørlige deler er det observert større mengder av sand og grusmasser ved de eksisterende eneboligene og på tilhørende jordmark, samt potensielt større mektigheter av torv og myr i de nordlige deler av Frekhaug. Området videre nord består generelt av tynt og usammenhengende jord- og løsmassedekke. Noen depresjoner i terrenget er dekket av myr.

Bilde 1. Sørlike deler av kartleggingsområdet har potensielt større mektigheter av løsmasser.

Sørlige deler av reguleringsområdet, inkludert Frekhaug nord har antakeligvis større løsmassemektheter enn i reguleringsområdet ellers. Dersom det planlegges å bygge i området markert på Figur 3 anbefales det nærmere geotekniske grunnundersøkelser.

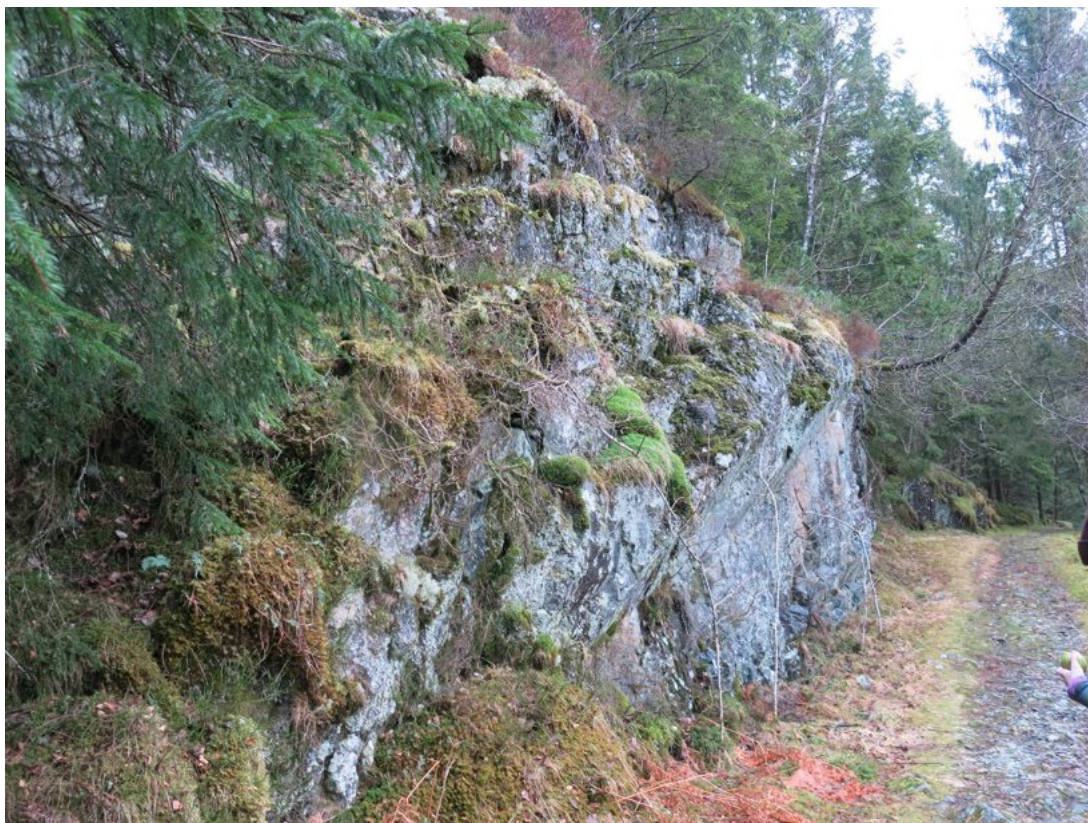
Det er flere mindre bergskrenter innenfor det aktuelle området, samt i tilstøtende skråninger nord for reguleringsområdet. Disse skrentene er typisk mosegrodde og/eller består av glattskurt berg. Det er observert sporadisk avløst berg i noen av de lokale skråningene. Det vurderes å være lite sannsynlig at steinsprang vil bli utløst av naturlige årsaker. Det er ikke observert nylig steinsprangaktivitet i området, kun noen få, eldre og mosegrodde bergblokker som har sklidd eller veltet ut fra bergskrentene og landet noen meter unna, se et eksempel på Bilde 6. Dersom noen bergblokker blir utløst slik terrenget er i dag, vil utløpslengdene være veldig korte på grunn av tett vegetasjon, samt mykt og terrassert underlag som demper fall.

Bilde 2. En typisk brattere bergskrent i reguleringsområdet.

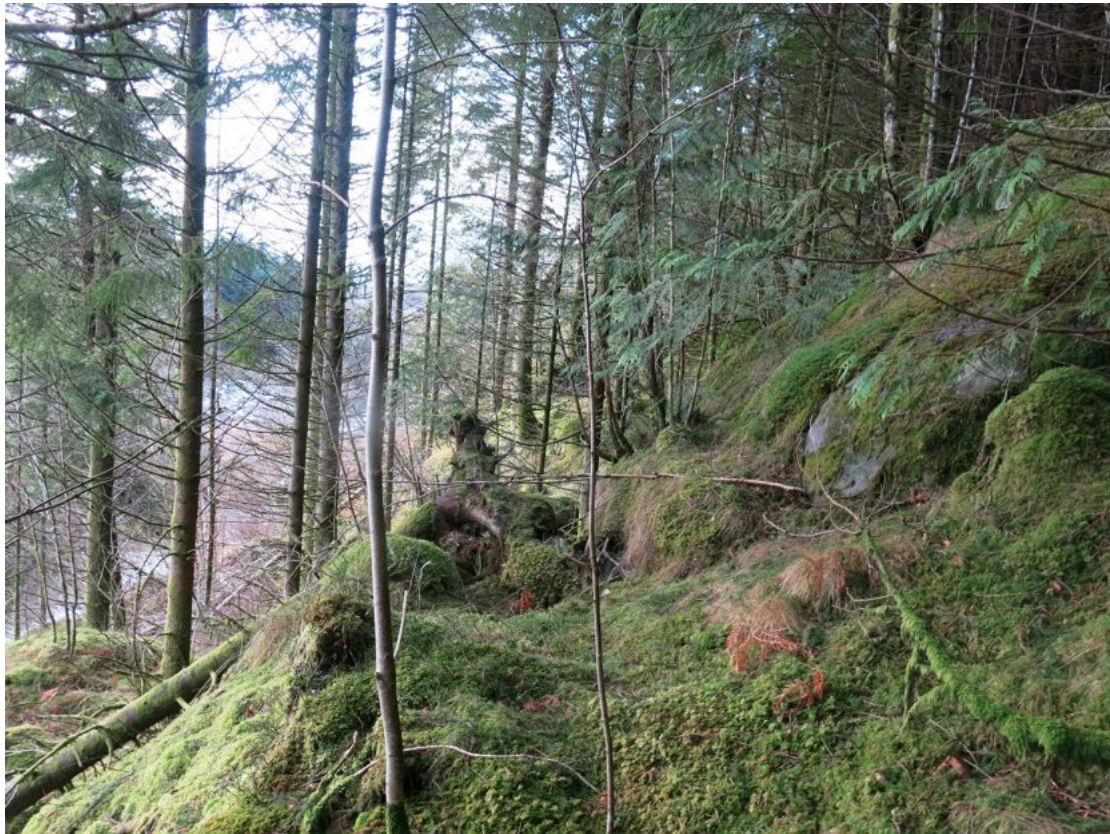
Bilde 3. Eksempel av en typisk litt høyere skråning i reguleringsområdet.

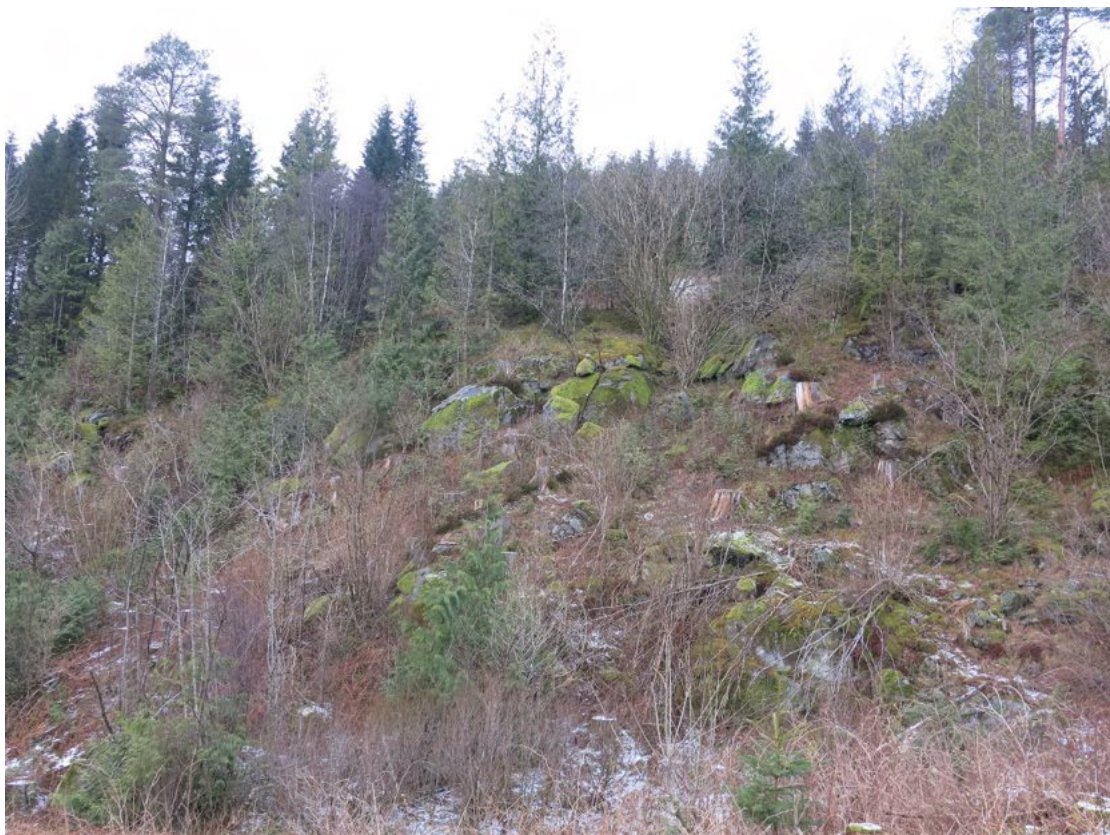
Det er generelt lite løsmasser i skråningene, og større løsmassemengder er konsentrert i dalbunnene og flate områder. Mangel på vannveier i hellende terreng, generelt lite løsmasser i de brattere skråningene, samt tett vegetasjon legges til grunn for vår vurdering av at løsmasseskred er lite sannsynlig å kunne inntreffe i det aktuelle området.

Bilde 4. En typisk skråning i reguleringsområdet. Berg i dagen indikerer små løsmassemektheter.

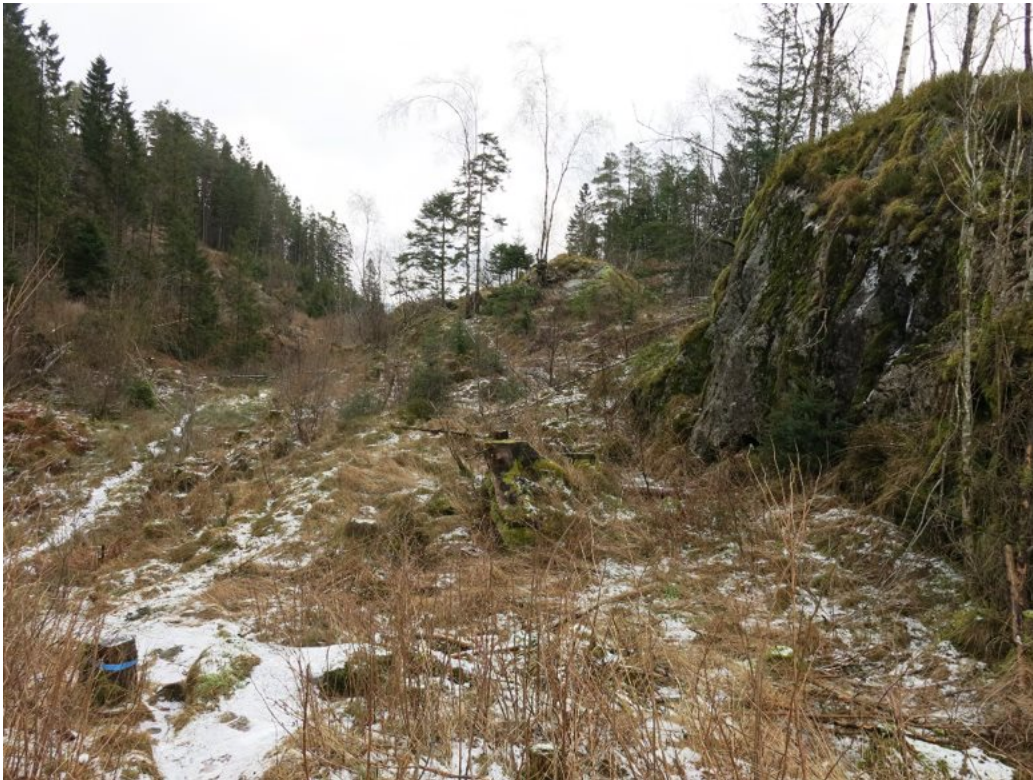
Bilde 5. Dalbunn med bergnabber ca. midt i reguleringsområdet.

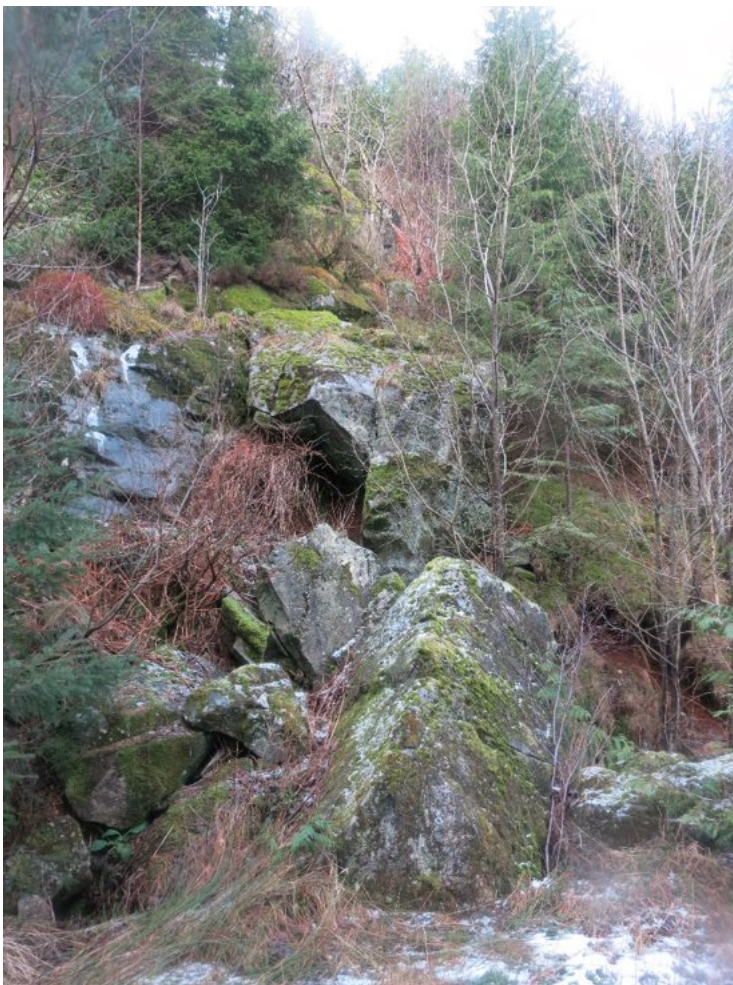
Bilde 6. Eksempel av lokalt avløst berg som har rast ned med kort utløpslengde.

Graving, sprengning og skoghogst kan endre stabilitetsforholdene i skråningene i det aktuelle området, noe som kan føre til uønskede hendelser. Det er viktig at grunnarbeidene i prosjektet utføres skånsomt. I forbindelse med etablering av tilkomstveier og byggegrop anbefales det at de aktuelle nærliggende skråninger gjennomgås med tanke på behov for rensk eller sikring. Dette kan gjøres samtidig med grunnarbeidene. Geolog tilkalles ved behov, også for å vurdere stabilitet i evt. utsprenge skjæringer.

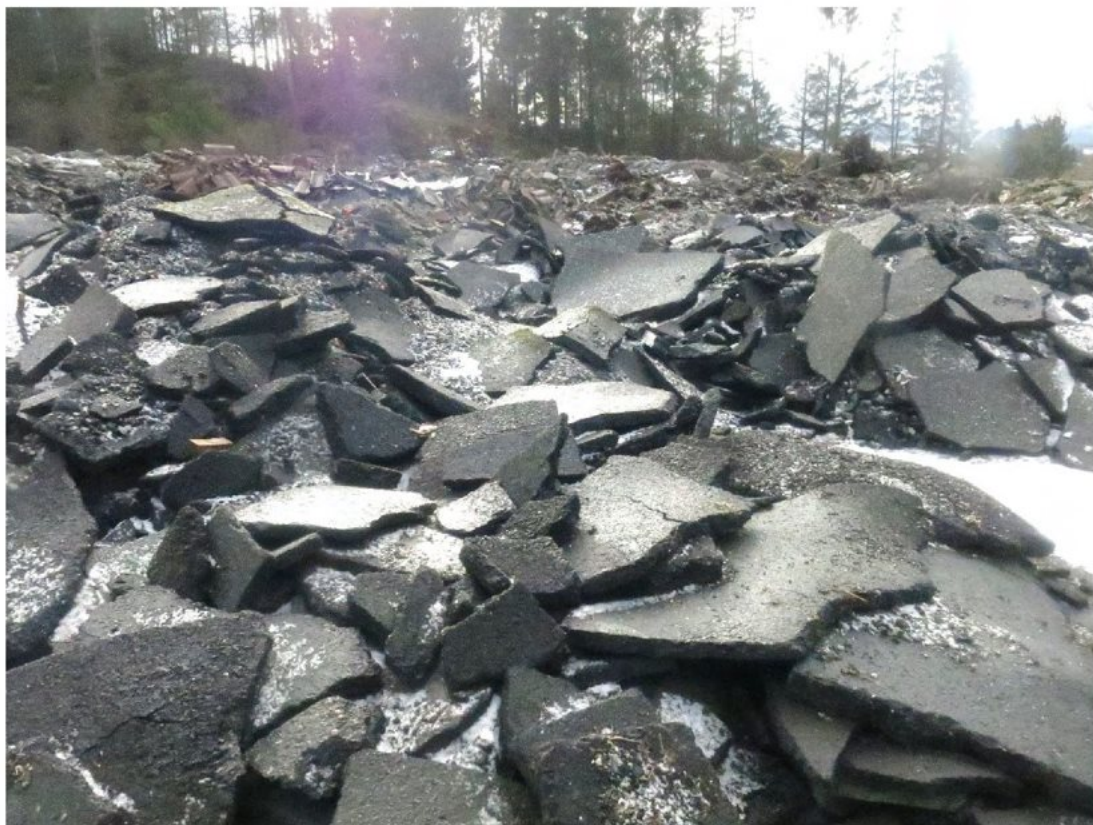
*Bilde 7. Sørlike deler av reguleringsområdet finnes det mye diverse deponerte masser av ulik opprinnelse.*

I sørlige deler av reguleringsområdet, langs skogsveien som går inn bak de eksisterende eneboliger (se Figur 3), er det observert mye gammel asfalt, samt jord- og steinmasser av ukjent opprinnelse, se Bilde 7. Asfalten må leveres til godkjent mottak. Det kan ikke utelukkes at de dumpede massene er forurenset. Før massene graves opp og kjøres vekk må det tas prøver for å kartlegge forurensningssituasjonen i dem, slik at de kan bli håndtert på riktig måte.
