# TILSTANDSRAPPORT BOLIG

Bygningsteknisk gjennomgang med  
- teknisk verdi

**Åråshøgda 38, 5943 AUSTRHEIM**

Gnr 149: Bnr 124  
4632 AUSTRHEIM KOMMUNE  
Kjellerleilighet

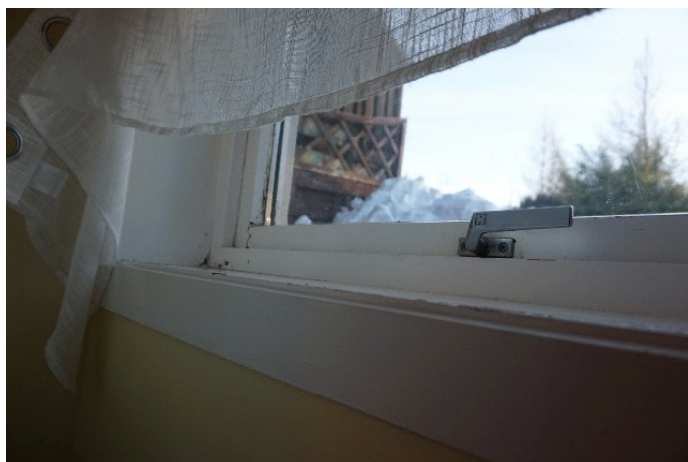
| Tilstandsvurdering/<br>tilstandsgrad: | Fra byggeår.<br>Vindu på kjøkken er fuktskadet. <div style="float: right;">TG: 2<br/><div><div></div><div></div><div></div></div></div> |

Vindu på kjøkken.
