Viser til telefonsamtale og ber om gjennomgang av sak med referanse nr. 22/96- 22/4841, «Løyve til flytebrygge, kai og næst- gbnr. 157/6- Buholmen».

Redegjørelse:

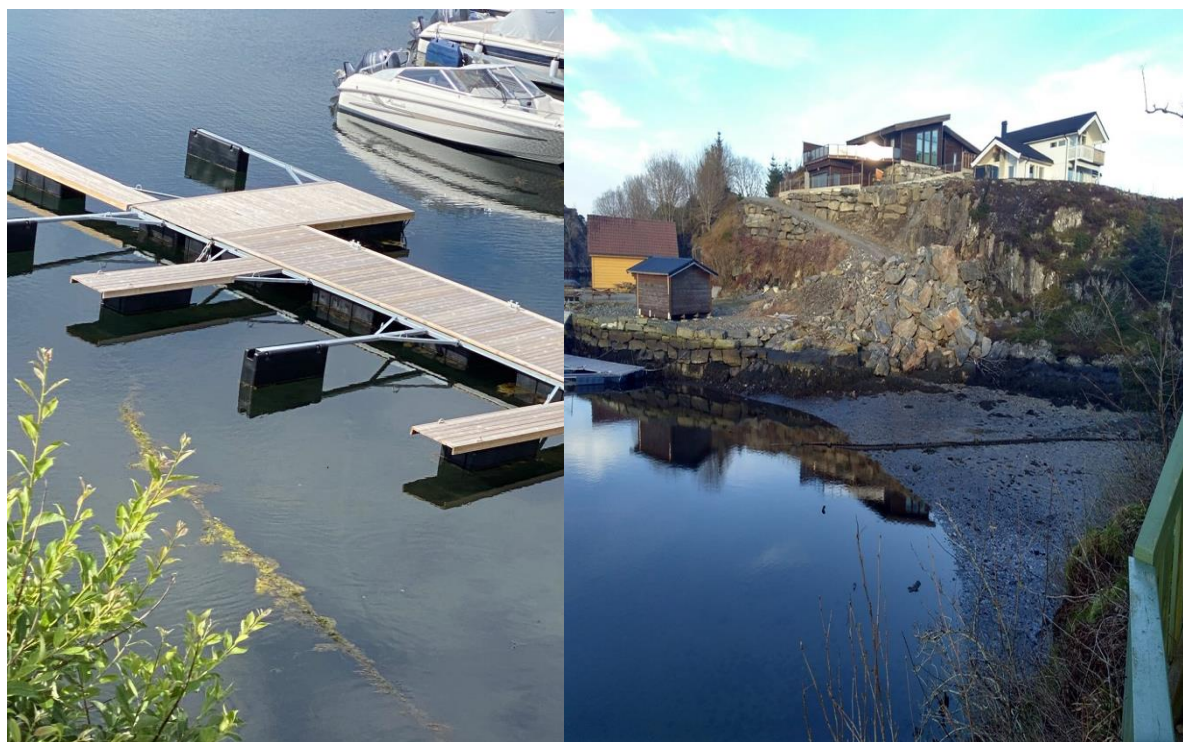
Dette begrunnes med at ved befaring kan man se at kloakkledningen går under flytebryggen, ca. midtveis (se bilde1 og 2).

Avstanden mellom kloakkledningen og vannoverflaten like ved flytebryggen er mellom 70-90 cm ved lavt vann, avhengig av nymåne/fullmåne syklus, nedbørmengde, osv.

Som en kan se i bildet over, som er tatt før utfylling prosessen startet, er ikke vannledningen synlig på overflaten, selv ved lavt vann.

Dette synes å underbygge påstanden fra Eva Lahn Enge om av VA-ledningene har lagt på bunnen i alle år.

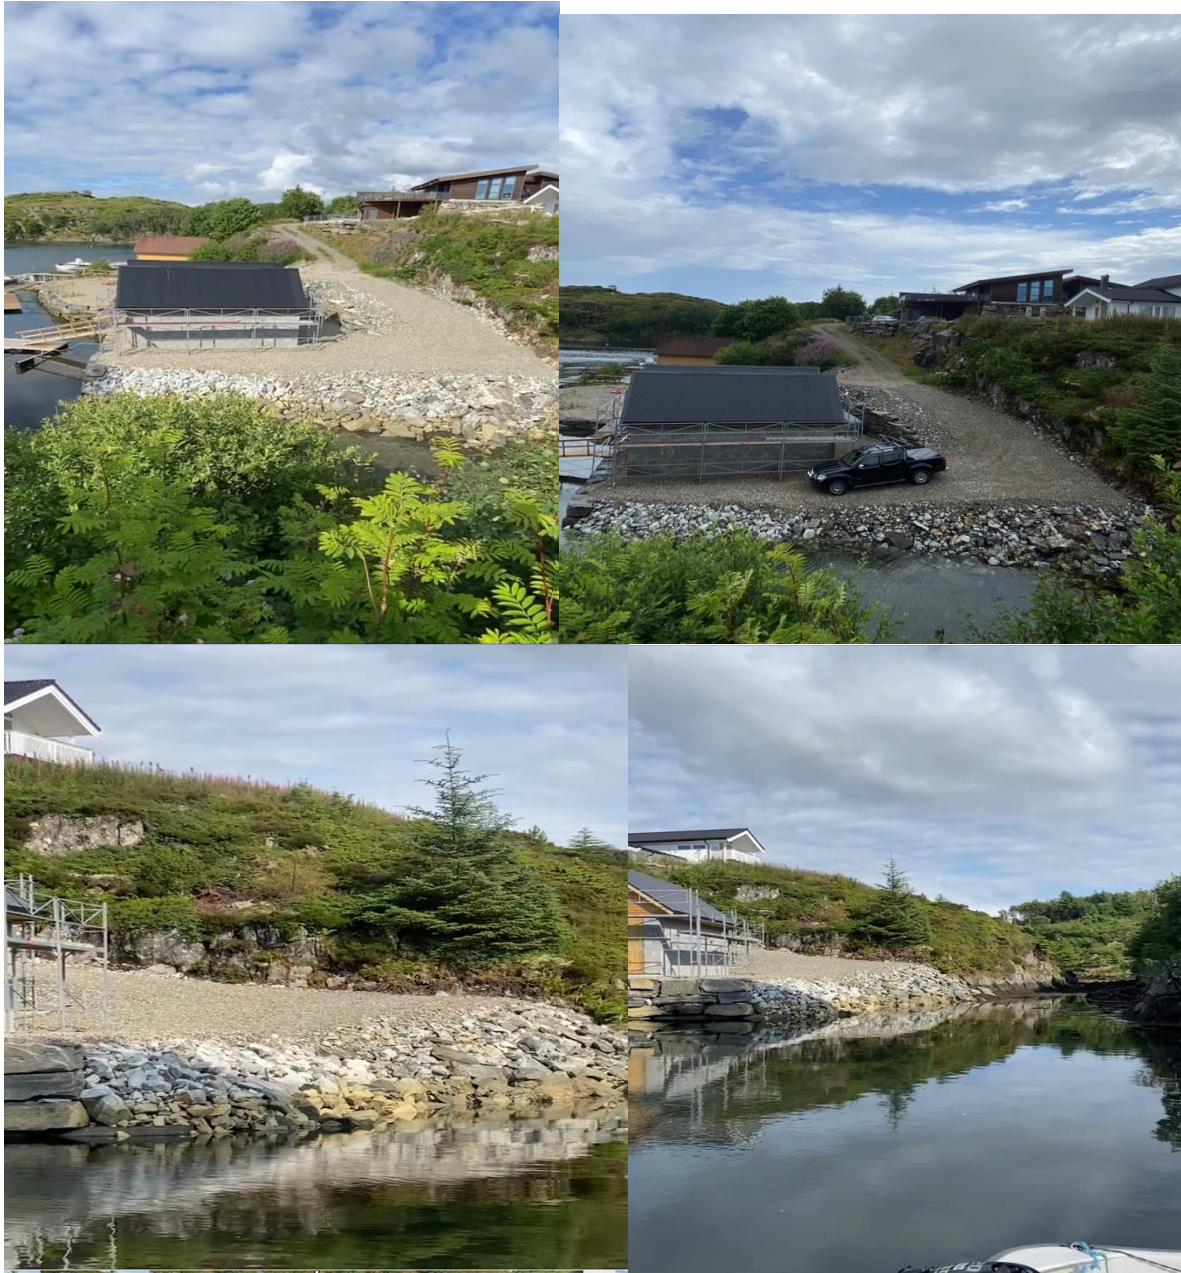
Etter dumping av steinmasse for utfylling av kaiområde, har deler av vannledningen som ligger på grensen til gårdsnr.157 bruksnr.6, kommet til overflaten.

Det er, etter vår mening, en ganske klar sammenheng mellom masseutfyllingen og en mulig endring av bunnforhold, som førte til at vannledningen har flyttet seg.

Det er usikker på hvor mye steinmasse det ble tillat å bruke til utfylling av kaiområde eller om dette har vært et tema i søknadsprosessen, men ved første øyesyn virker det som at det er snakk om betydelige mengder. (se bildene under).

Tar man i betraktning at bunnen av vågen består i all hovedsak av myke masser (mudder, sand), mener vi at det er en rimelig stor sannsynlighet at utfyllingsprosessen har bidratt til bevegelser og endringer i bunnforholdet, som igjen har medført til at VA-ledningene har beveget seg.
