Rapport nr. 1339-2015

RESIPIENTGRANSKING

MOM-B

LOKALITET JIBBERSHOLMANE

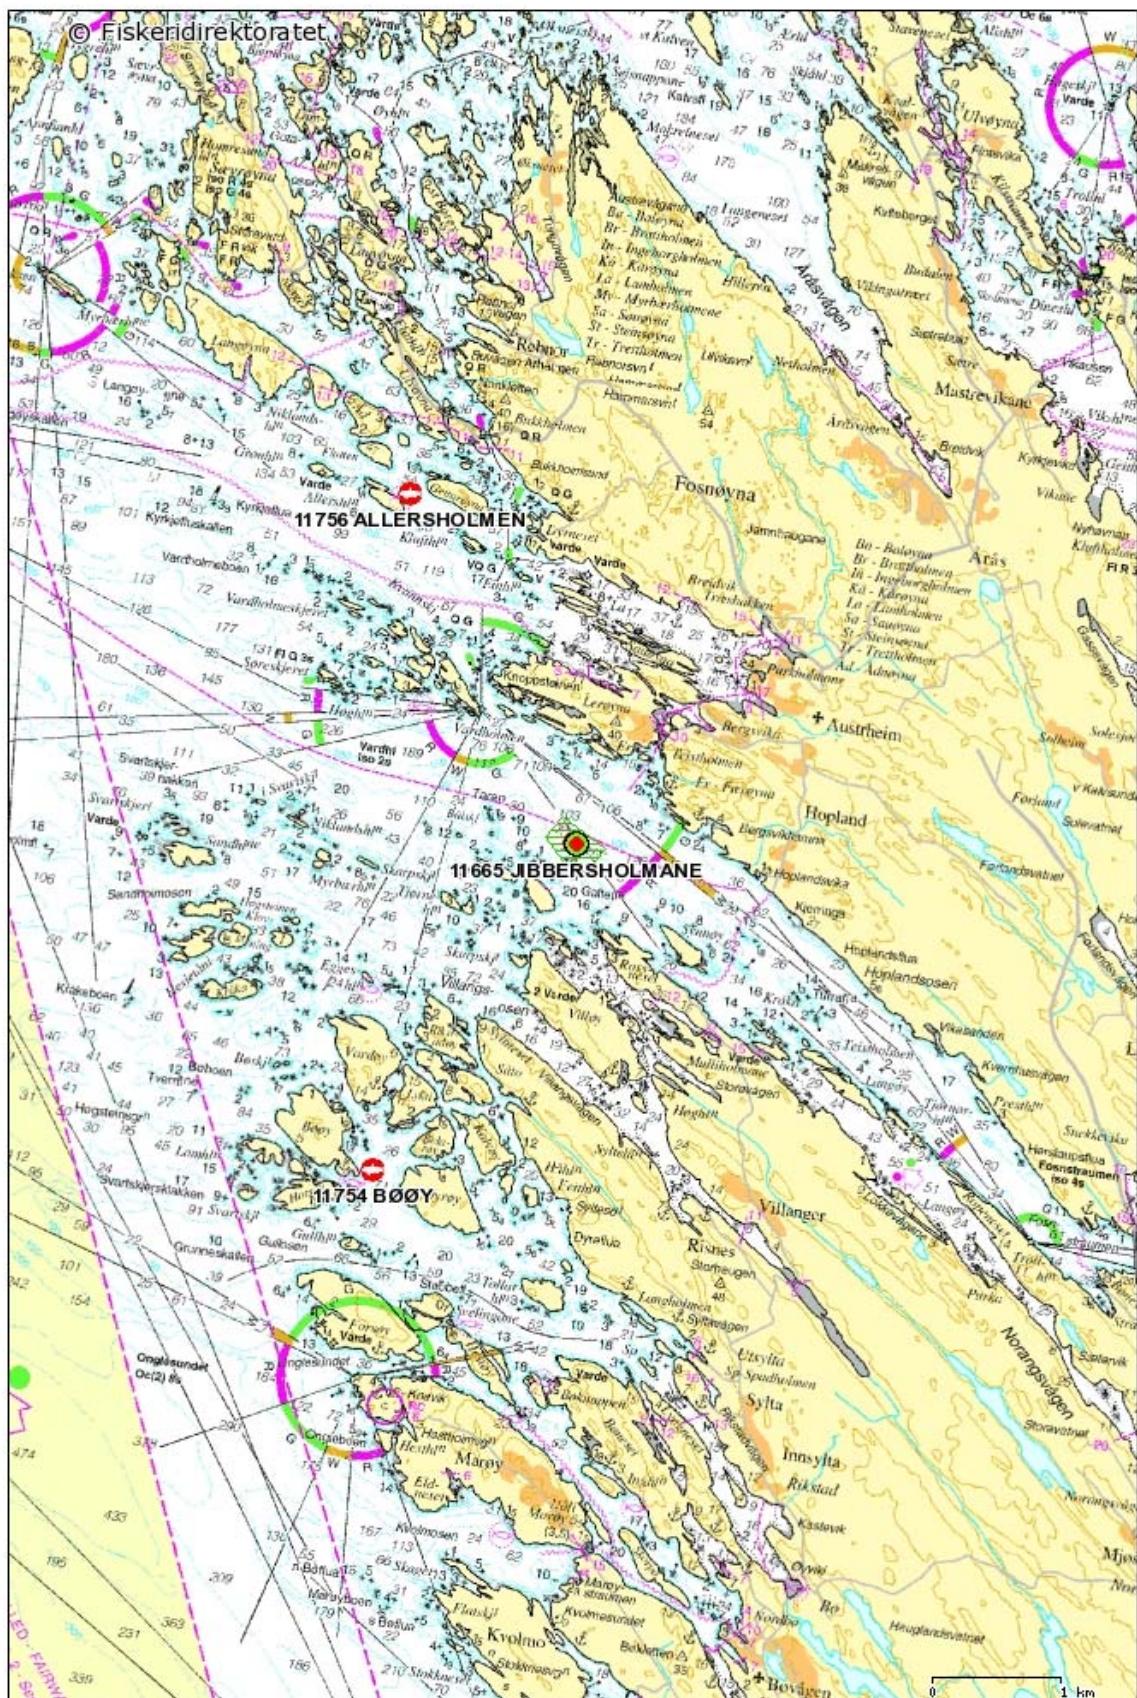
Figur 2.1 Sjøkart (1: 50 000) over resipientområdet

Lokaliteten Jibbersholmane ligg nordvest for Synnøy i Hoplandsosen i Radøy kommune. Ved prøvestasjonane varierte djupet fra 65 til 115 meter. I nordvest munnar Hoplandsosen ut mot det eksponerte sjøområdet i overgangen mellom Hjeltefjorden og Fedjefjorden. I mottsatt og i søraustlig retning går Hoplandsosen over i Fosnstraumen og videre inn i Lurefjorden, som er et stort og delvis innelukket fjordbasseng. Fosnstraumen og Hoplandsosen er trulig det mest effektive straumsundet mhp. Vassutskifting inn mot Lurefjorden (Rådgivende Biologer AS, 2003). Lurefjorden har eit overflateareal på ca. 48 km² og et totalt vassvolum på ca 5,1 km³. Vasstransport inn og ut via Fosnstraumen er følgelig stor, og lokaliteten og området rundt er påvirket av denne tidevasstraumen, men samtidig også påvirka av den oseanografiske påvirkning frå dei nære fjord- og havområda. I området vest for lokaliteten er Hoplandsosen ca. 1 km brei. Ei rekke mindre holmer og skjær hindrar direkte eksponering frå havet som kjem inn frå vest / nordvest via Fedjeosen (Rådgivende Biologer AS, 2003).

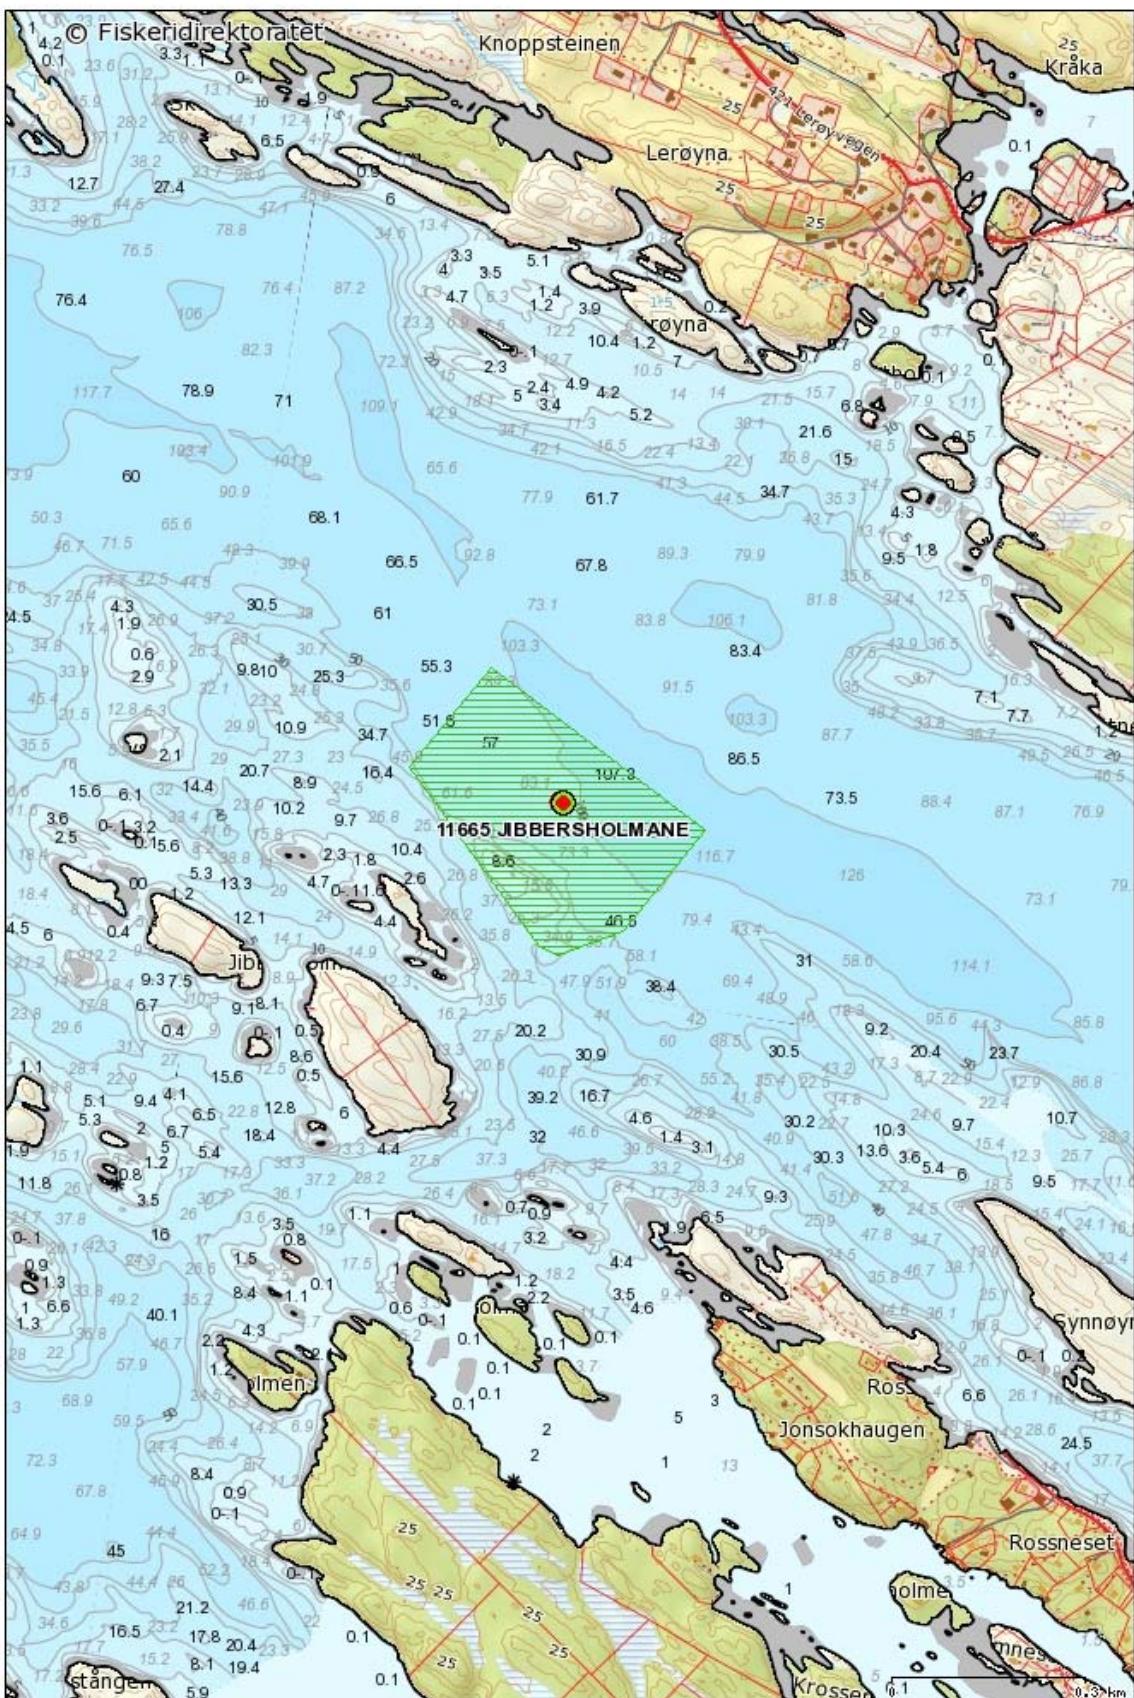
Figur 2.2 Botnkart (1: 10 000) over lokalitetsområdet

Straummålingar utfør i lokaliteten (Rapport 770-2012 og 1035-2013) viser at det er ein svært god gjennomsnittleg straum i overflata og vassutskiftingslaget. Ein god gjennomsnittleg spreiingsstraum vil under normale forhold sikre at det ikkje blir sedimentert større mengder organisk materiale rett under oppdrettsanlegget.

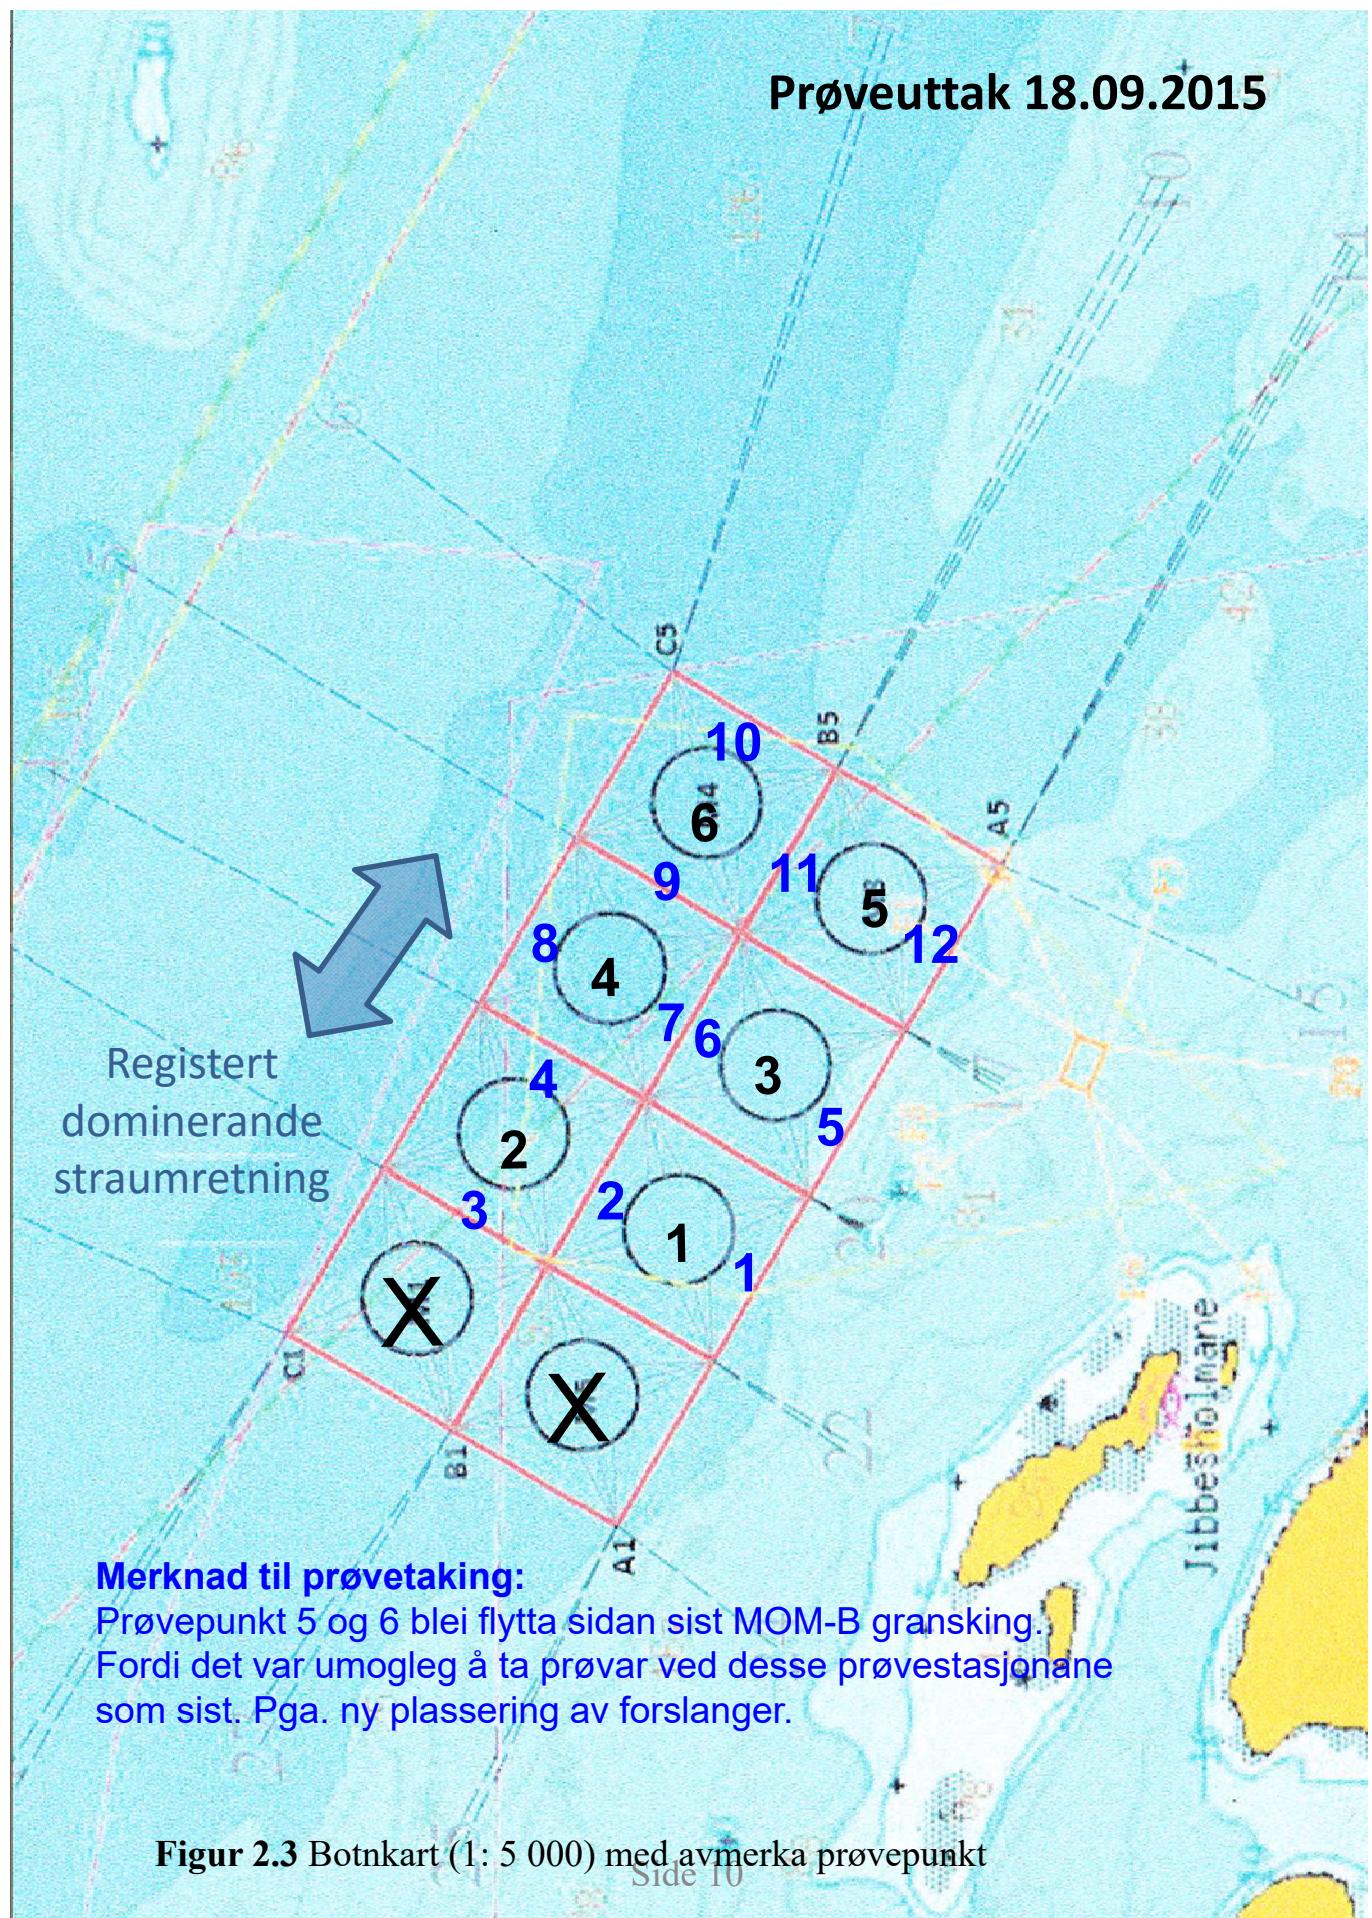
Prøveuttak 18.09.2015

Prøveuttak av sediment til denne MOM-B resipientgranskninga er utført etter gjeldande krav i Norsk Standard (NS 9410:2007). Det blei tatt grabbprøvar frå 12 prøvepunkt av botnen. Alle med ein Van Veen Grabb med prøve areal 250 cm². pH og Eh blei målt i sedimentprøvane med WTW pH3310 analyseinstrument. pH elektroden blei kalibrert med pH buffer 4,01 og 7,00 i felt før prøvestart. Eh elektroden blei kontrollert i Eh buffer 475± 5 mV i felt før prøvestart. Både pH og Eh elektroden blei kontrollert før kvar nye måling i sedimenta ved kontroll måling i friskt sjøvatn. Prøveposisjon er merka av i tabell 3.1. GPS posisjon for alle prøvetakingspunktene blei registrert med ein Garmin GPS map 60CSx.

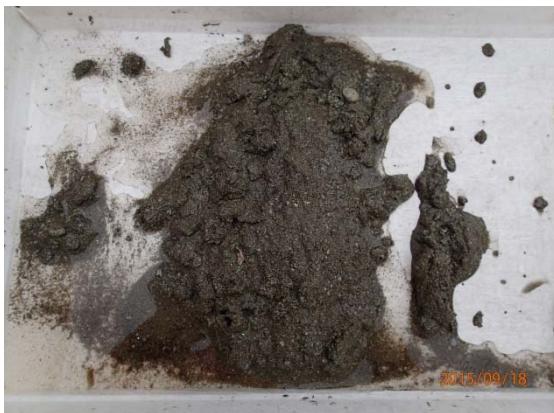
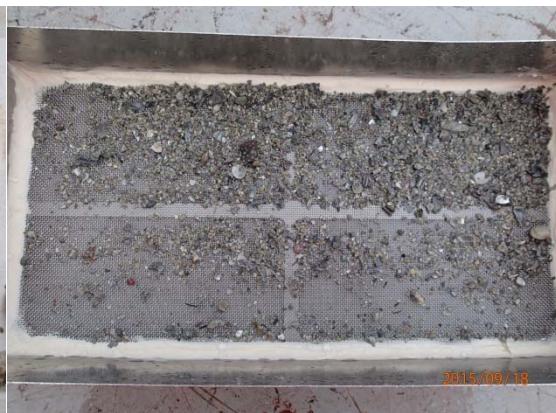
1

5.1 Bilder av grabbprøvene før og etter siling igjennom 1mm sil

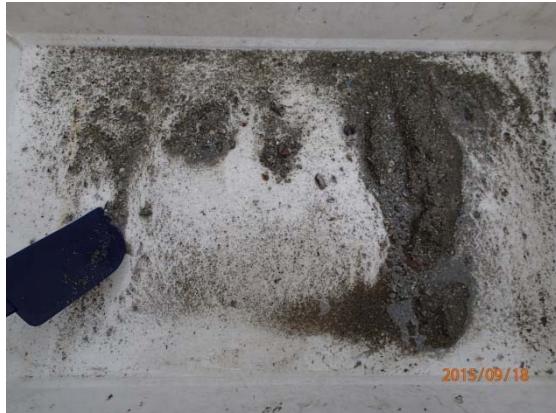
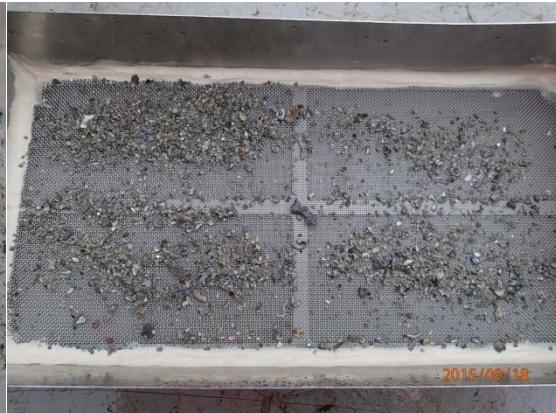
5.2 Bilder av grabbprøvene før og etter siling igjennom 1mm sil

Prøvepunkt 5 og 6 blei flytta sidan sist MOM-B granskning.
Fordi det var umogleg å ta prøvar ved desse prøvestasjonane som sist. Pga. ny plassering av forslanger.

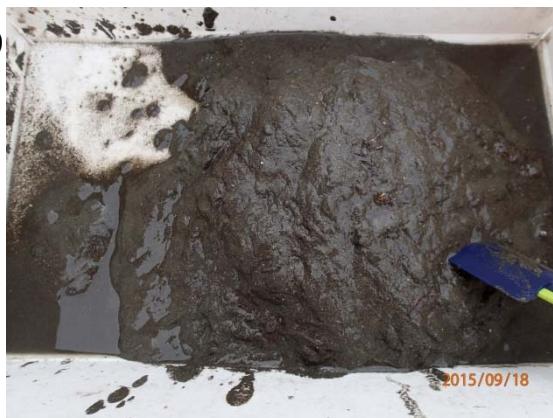
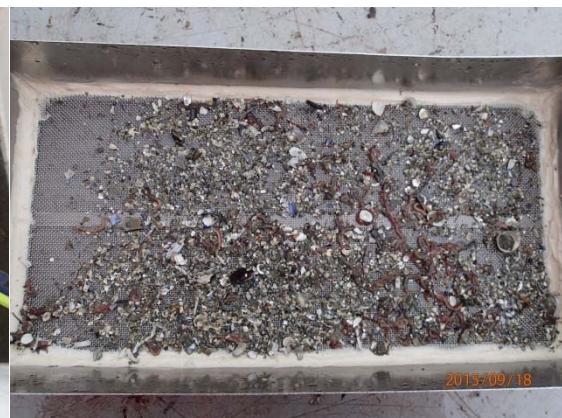
9

5.3 Bilder av grabbprøvene før og etter siling igjennom 1mm sil

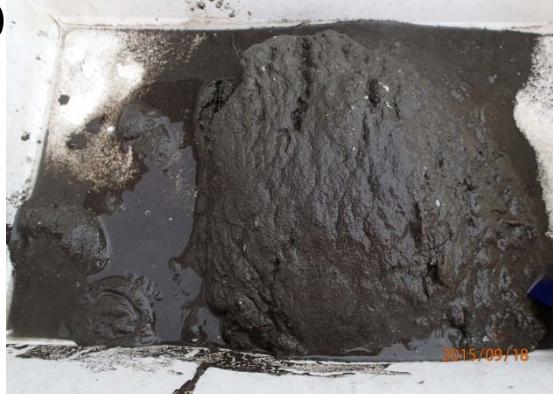
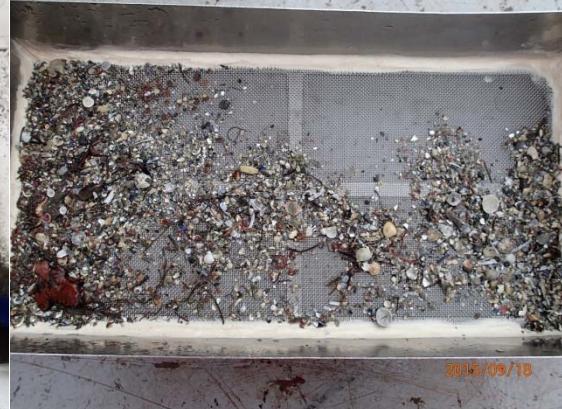
10

Det blei påvist gravande botndyr ved alle prøvepunkt. Sandskjellet *Thyasira sp.* blei påvist ved 4 av prøvepunktene. Børstemarkane *Malacoceros fuliginosa* og *Vigtorniella* sp. som er opportunistiske, og kan leve oppå belasta sediment, blei påvist ved 4 prøvepunkt. Det blei ikkje påvist før rester i nokon av grabbprøvane. Spor av fiske fekalier blei påvist i 2 av grabbprøvane.

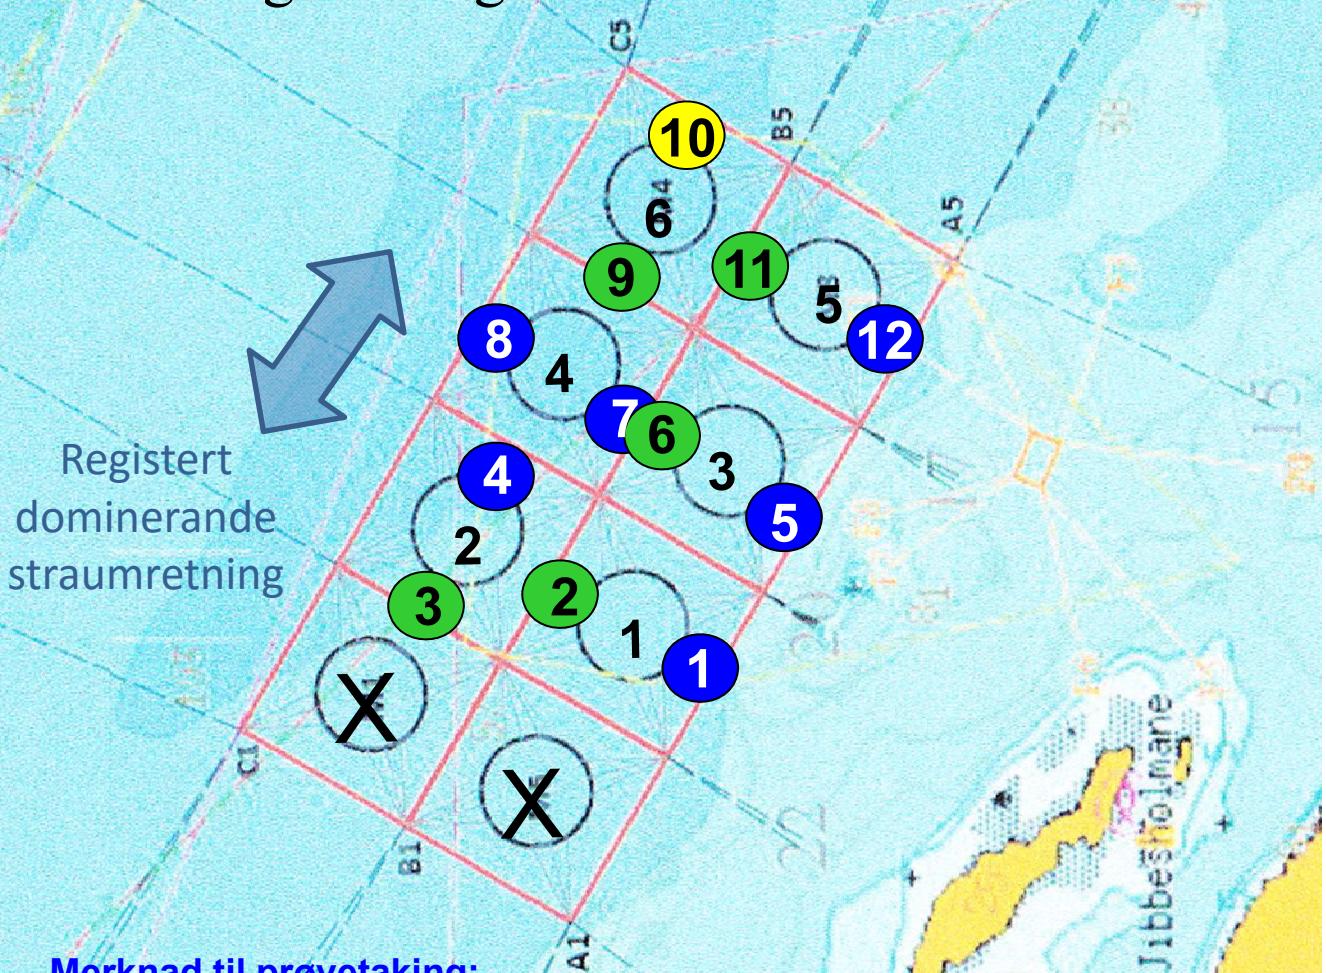
Lokalitetens samla miljøtilstand:

Denne MOM-B granskinga viser at nærsona i lokaliteten er markert belasta med tilførsel av organisk materiale frå oppdrettsanlegget ved enkelte punkt. Samla sett er imidlertid miljøtilstanden 1, meget god.

Miljøtilstand:

- meget god
- god
- dårlig
- meget dårlig

Merknad til prøvetaking:

Vi vil anbefale at det blir utført ei ny MOM-B gransking om ca. 2 år / etter ny fôrings topp.

Vi vil og anbefale at ein utfører ny straummåling av spreiing og botnlaget og ei modellering med MOM 3.2 for ei grundig vurdering av produksjonskapasiteten til lokaliteten. Dette er spesielt aktuelt om det er planer om å søke om utviding av lokaliteten. Vi vil og anbefale at ein utfører ei MOM-C gransking ved lokaliteten, for å vurdere miljøtilstanden vidare utover i resipienten.
