# TILSTANDSRAPPORT BOLIG

Bygningsteknisk gjennomgang med  
- teknisk verdi

## Breiviksvegen 4, 5943 AUSTRHEIM

Gnr 142: Bnr 226  
4632 AUSTRHEIM KOMMUNE  
Enebolig

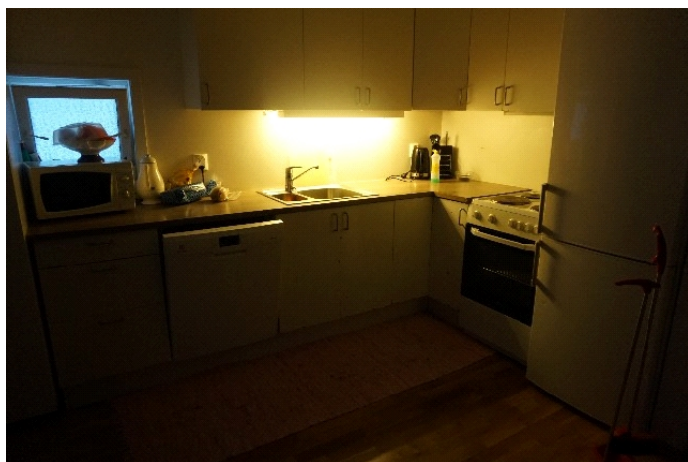
Skade på fronter på kjøkkeninnredning.

| Tilstandsvurdering/<br>tilstandsgrad: | Fuktskader på fronter på underskapene.<br>Løsnet kantlist på benkeplate.<br>Fuktskade på vegg bak kummer. | TG: 2<br> |

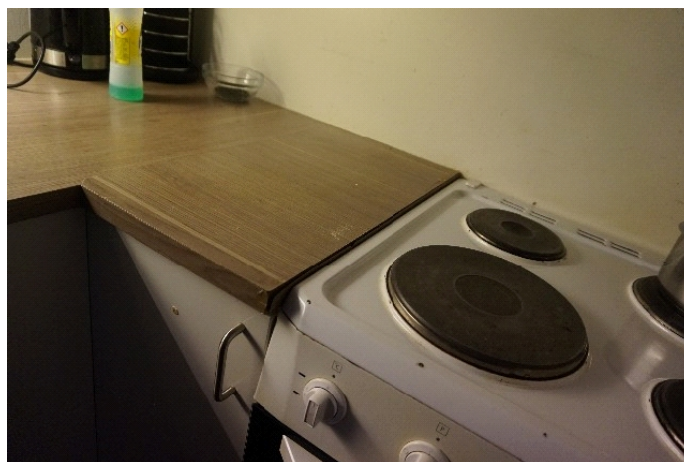
Skade på benjeplate.

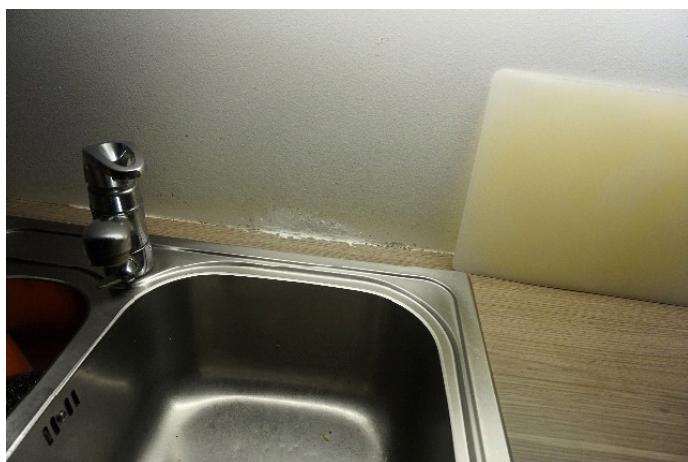
Fuktskade på benkeplate.

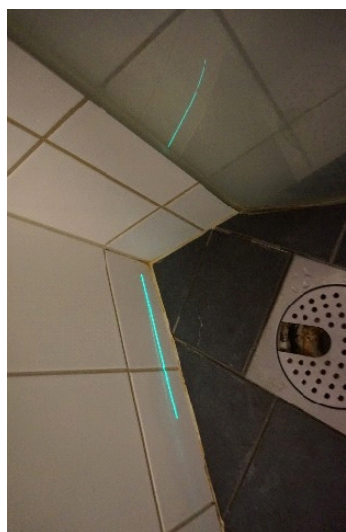
Sprekk i flis på bad.

| Tilstandsvurdering/<br>tilstandsgrad: | Ok fall til sluk.<br>Sprekk i flis i dusjhjørne. | TG: 2<br> |

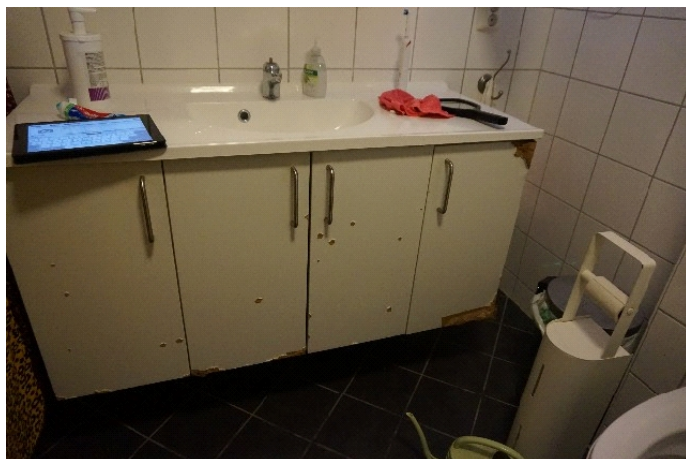
Defekte fronter på baderomsmøbler.

| Tilstandsvurdering/<br>tilstandsgrad: | Defekte fronter på møbel, tg 3 | TG: 1<br> |

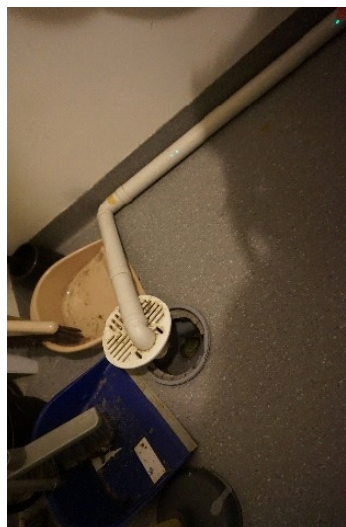
Ikke montert klemring på sluk på vaskerom.

| Tilstandsvurdering/<br>tilstandsgrad: | Ok fall til sluk.<br>Klemming er ikke montert på sluk, ikke tett mot sluk, fare for vannskader rundt sluk. | TG: 3<br> |

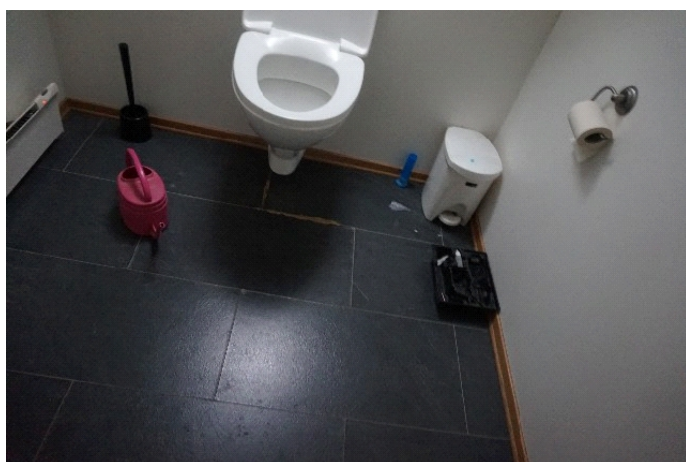
Defekt laminatgulv på wc.

| Tilstandsvurdering/<br>tilstandsgrad: | Noe bruksslitasje. Spesielt i entre.<br>Vannskadet og defekt laminatgulv på wc, tg 3. | TG: 2<br> |

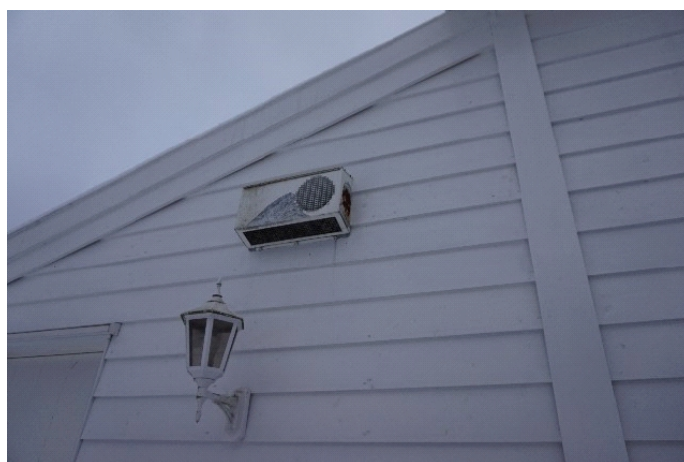
Utvendig ventilkappe flasser maling.
