# TILSTANDSRAPPORT BOLIG

## Breiviksvegen 8, 5943 AUSTRHEIM

Gnr 142: Bnr 230  
4632 AUSTRHEIM KOMMUNE  
Enebolig

Dato befaring: 07.12.2021  
Utskriftsdato: 29.12.2021  
Oppdragsnr: 21339

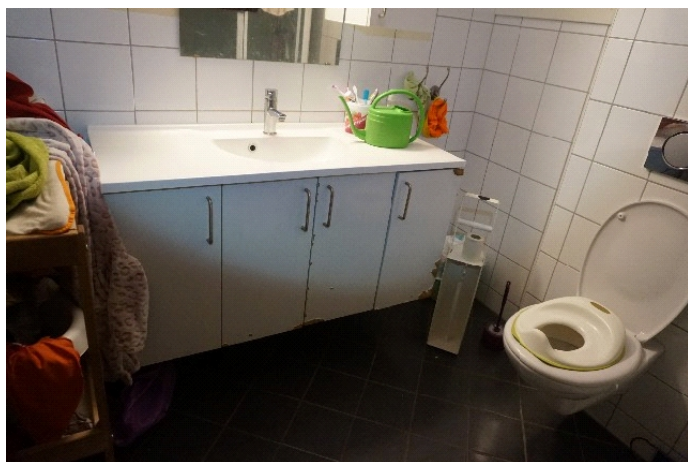
| Tilstandsvurdering/<br>tilstandsgrad: | Defekt front på møbel, tg 3.<br>Det opplyses at det er lekkasje på koblinger bak dusjkabinettet. | TG: 2<br><div><div></div><div></div><div></div></div> |

Fuktskader på baderomsmøbel.

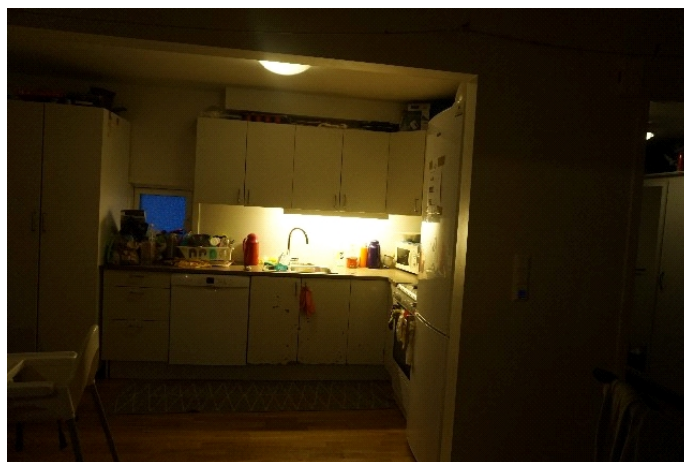
| Tilstandsvurdering/<br>tilstandsgrad: | Defekte fronter på underskap, tg 3.<br>Fuktskade på vegg/ benkeplate bak blandebatteri.<br>Benkebatteri lekker. | TG: 2<br><div><div></div><div></div><div></div></div> |

Fuktskader på fronter på kjøkkeninnredning.

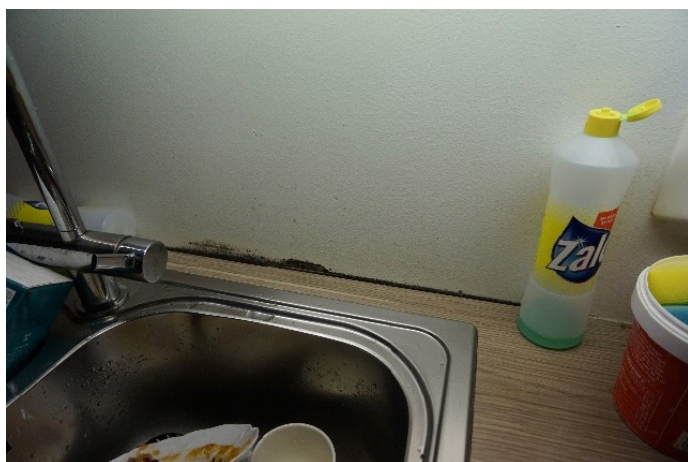
Fuktskade på bankeplate.
