Overvåking av bekker og elver i Vestland fylke 2022

Nordhordland vassområde

Faun Naturforvaltning AS

15.05.2023

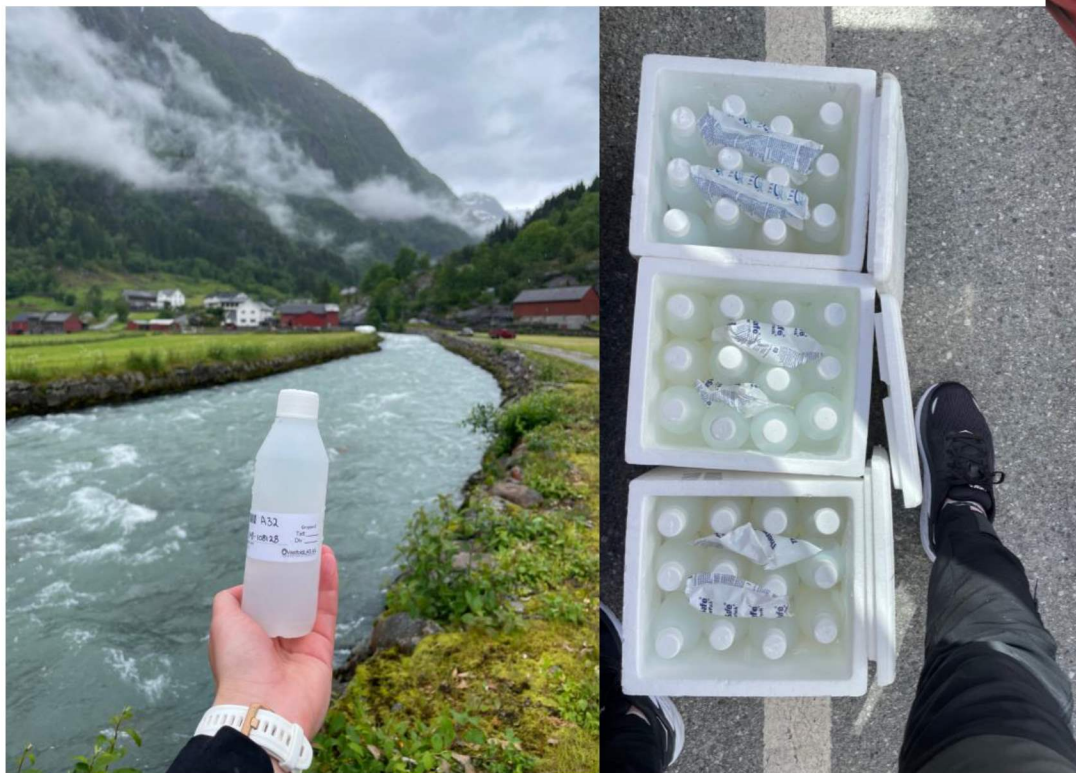
Vannprøvetaking etter standard NS-EN ISO 5667-14:2016
