# KULTURMINNE I FEDJE KOMMUNE

Ei vurdering av kulturminne frå SEFRAK-registeret og Askeladden, tematisk ordna

Rådgjevande Arkeologar v/Ørjan Engedal  
03.03.2016, for Fedje kommune

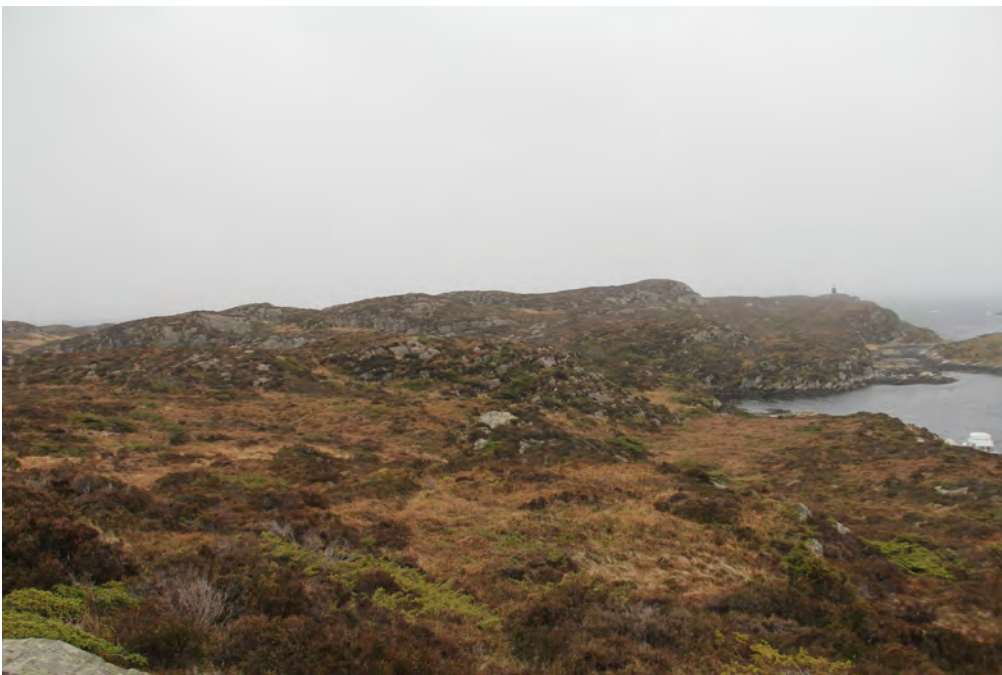
*Flinten vart plukka opp kring høgdedraget midt i bildet.*

På og kring ein sauesti på gbnr. 168/30 på nordsida av Sildevågen, vart det i 1971 plukka opp kring 80 flekker og avslag av flint. Nærare arkeologiske granskingar med prøvestikk var utan resultat. Lokaliteten ligg i dag som ASK 97125 i Askeladden, definert som busetjing-aktivitetsområde frå steinalder (automatisk freda). Funna som vart gjort finst på Universitetsmuseet i Bergen som B 12593. Ingen av funna er diagnostiske, altså at dei definerer ei snevrare dateringsramme. Fem av funna er flekker, det vil seie kontrollerte avlange avspaltningar brukte til reiskap av ulikt slag. Flekkene og fleire av avslaga (dei mindre kontrollerte avspaltningane) er retusjerte, det vil seie at dei er intensjonelt tildanna vidare til bruk som reiskap (til dømes kniv eller skrapar). Funna vart gjort i eit område som ligg mellom 11 og 15 meter over havet i dag.

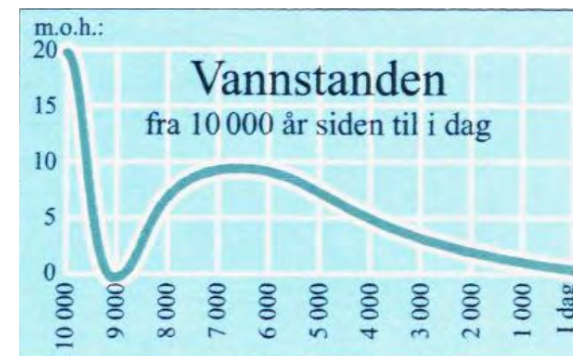
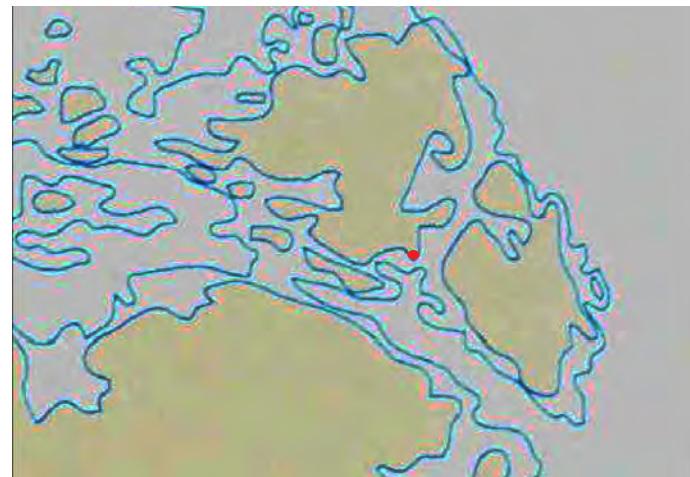
*Diagram som viser endringar i havnivå på Fedje, og lokaliteten plassert på eit kart med havnivå som i slutten av eldre steinalder*

Høgda over havet peikar mot ei tidfesting til omlag 6500 år før notid. Då var havnivået på sitt maksimale etter siste istid, omlag 8 meter over dagens nivå, og lokaliteten har lege på eit strategisk nes der to sund møttest. Forekomsten av flekker kan peike mot etter 6000 før notid, då slike vert meir populære. I arkeologien set ein skilet mellom eldre (seinmesolitikum) steinalder og yngre (neolitikum) til 6000 før notid (4000 f.Kr.).

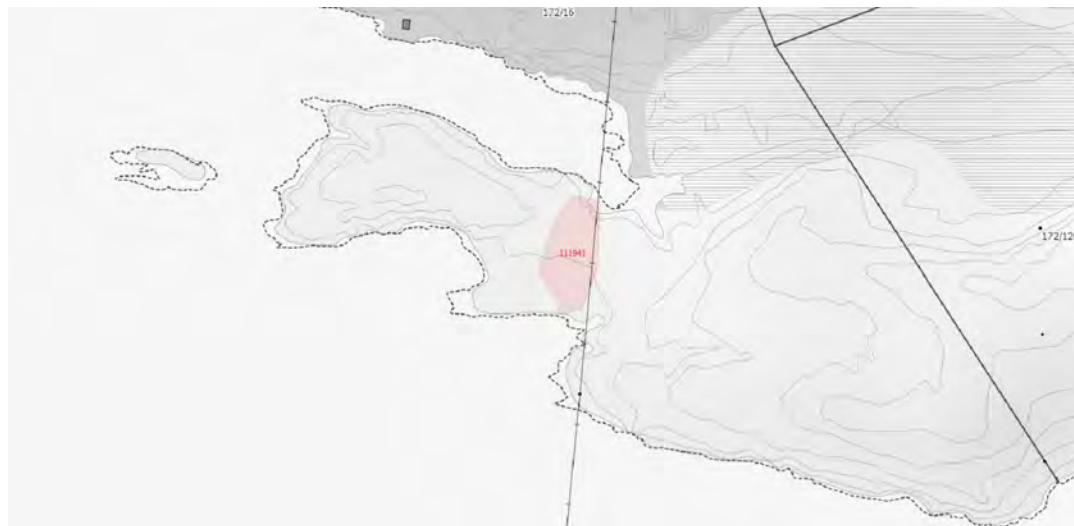
*ASK 111941, funnstad for myrpinnar, ved rota av Vadneset i Storevatnet.*

Funnet av eikepinnar er skildra to stader, i Askeladden (ASK 111941) og i Per Fett sine registreringar for Fedje. Her er tilsynelatande motstridane informasjon. I følgje Fett var pinnane tilkvessa i eine enden og sto i ring i myra. I Askeladden står det at dei var kveste, var firkanta og sto tvers over neset, og det skal dessutan ved same høvet vere funne eit oksehorn med to hol i tjukkenden som til eit handtak. Dette kan samsvare dersom ringen i Fett strakte seg over heile bredda på neset, slik at dei også kan seiast å ha stått tvers over. Pinnane vart ikkje levert inn til museum.

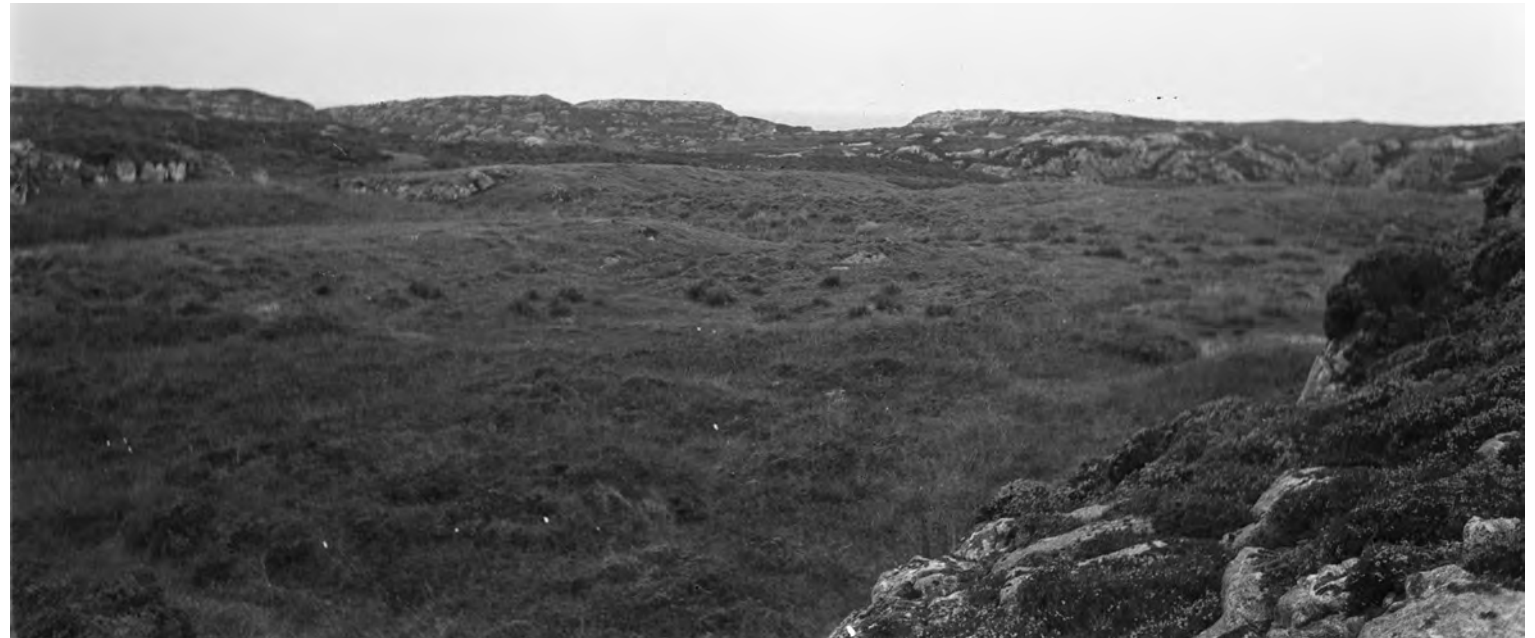
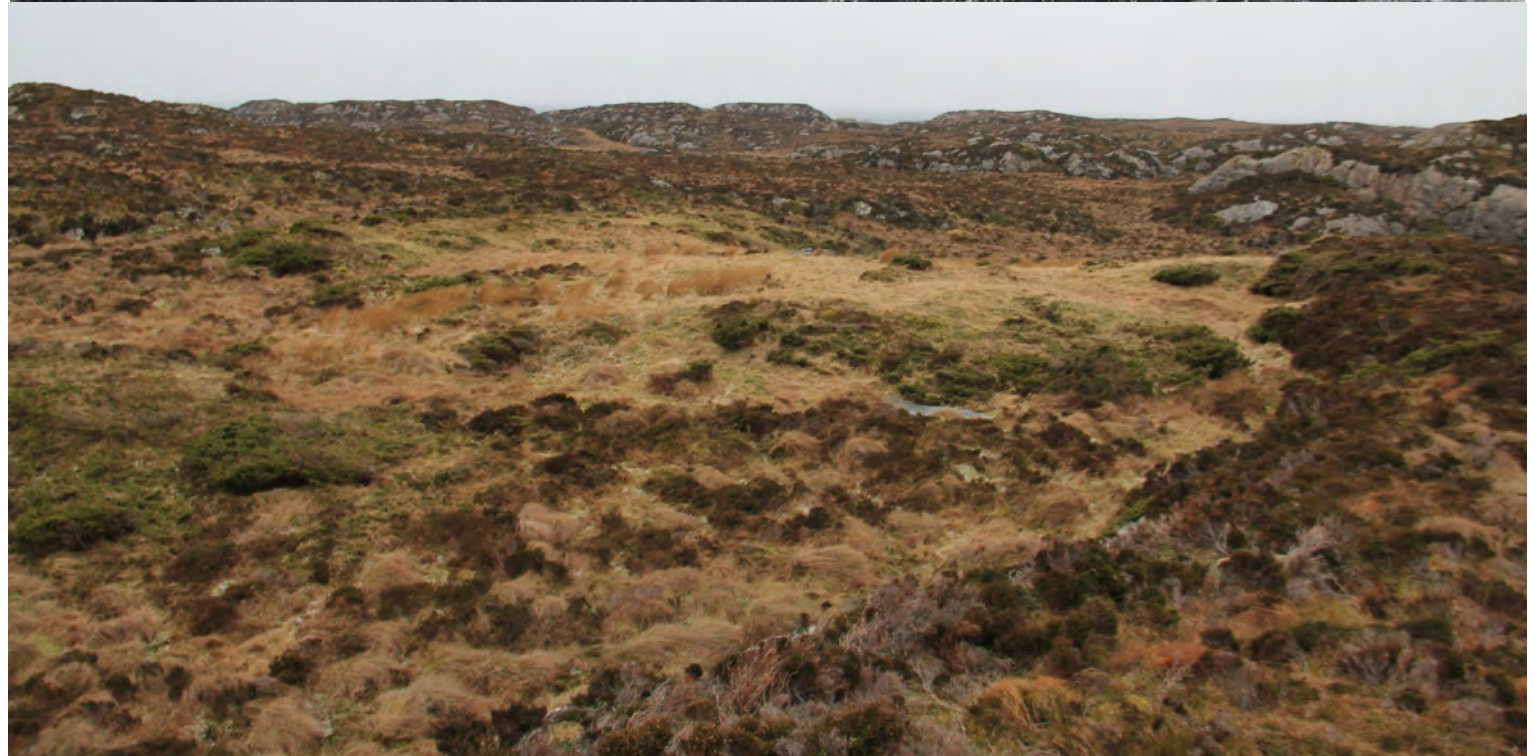
Fagrevollen. Frå registreringa (oppe, © 2016 Universitetsmuseet i Bergen), og frå synfaring 2016 (nede, ØE).

*Haugar. 3-4 stk. på Fagervollen 40-50 m S for sydspissen på Vestre Brurevatnet. På eit område 40 x 70 m ligg haugane. Dei synest vera laga av stein og dekt med torv. Oppå jorda er det mengdevis av rare firkanta tuer som minner om overgrodd torv (?).*

Den aktuelle vollen skil seg klårt ut som særskilt grøn og frodig i høve til omgjevnadane. Moglegvis er her komme meir vegetasjon, særskilt einer, sidan første registreringa. Det er i alle fall vanskeleg å påvise haugar av stein på vollen i dag. Namnet Fagrevollen fell inn i ein namnetradisjon for gode beite, gjerne stader nytta til støling (t.d. “*da grøna*” på Vågane). At Fagrevollen kan ha vore nytta som støl eller sommarflor/-fjos, og at her kan ha vore steinmurar i denne samanhengen, kan vere ei forklaring. Staden skil seg då frå mange andre stølslokalitetar på Fedje i at det tydelegvis ikkje har vore knytt munnleg tradisjon til denne. Dette kan vere av di han er eldre enn dei andre kjende stølslokalitetane.

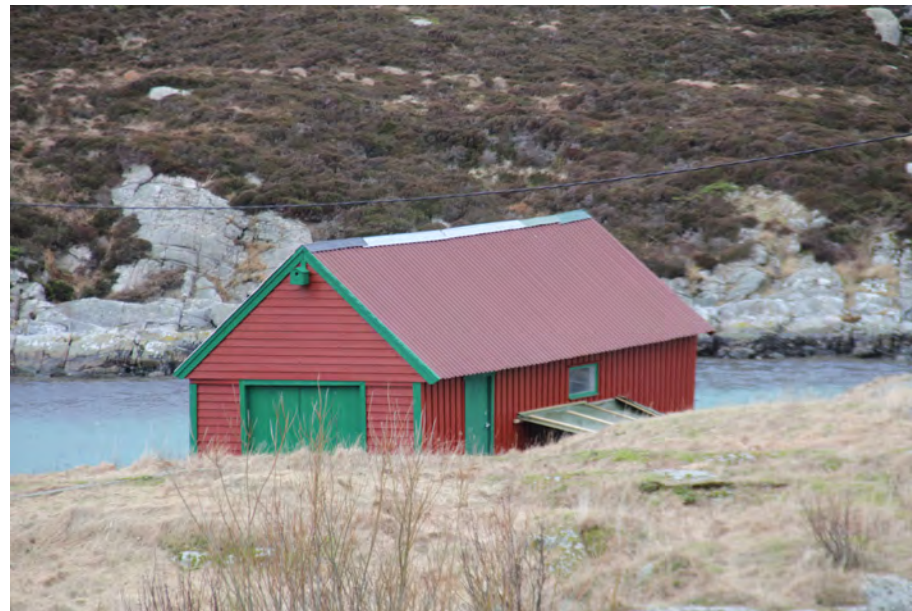
*S1, naust på Hesteneset frå 1825-49 (Sefrak 101 12)*

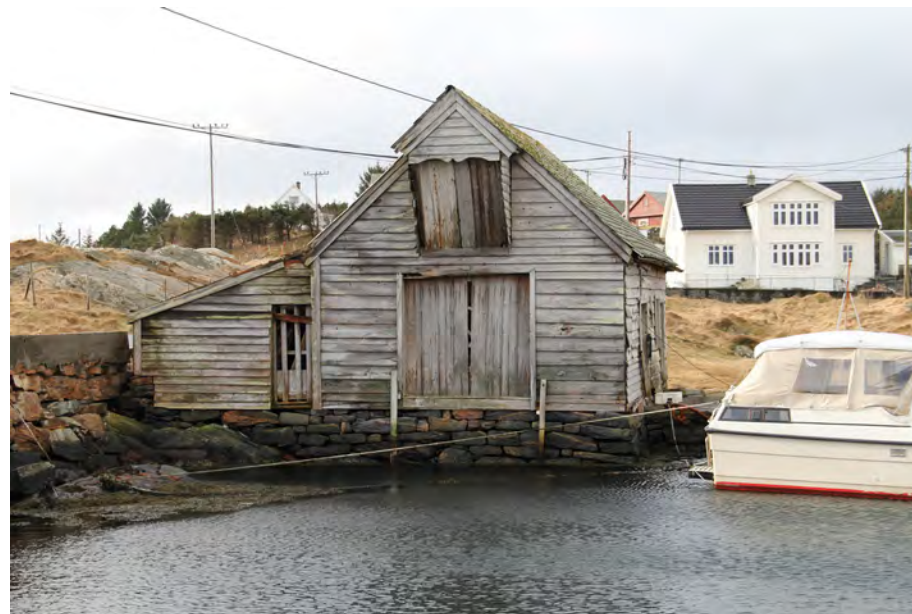
*S4, Kahrsnaustet frå 1825-49 (Sefrak 101 19), med utstikk for vindespel.*

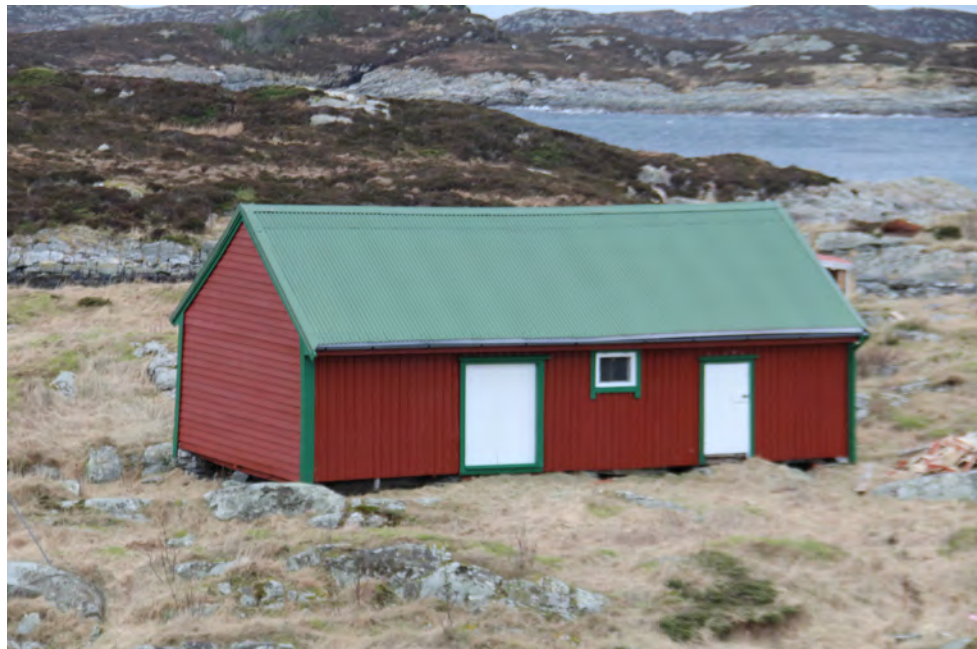
*Løe med flor på Hesteneset. Dette er det eldste bygget knytt til gardsdrift på Fedje (G 28).*

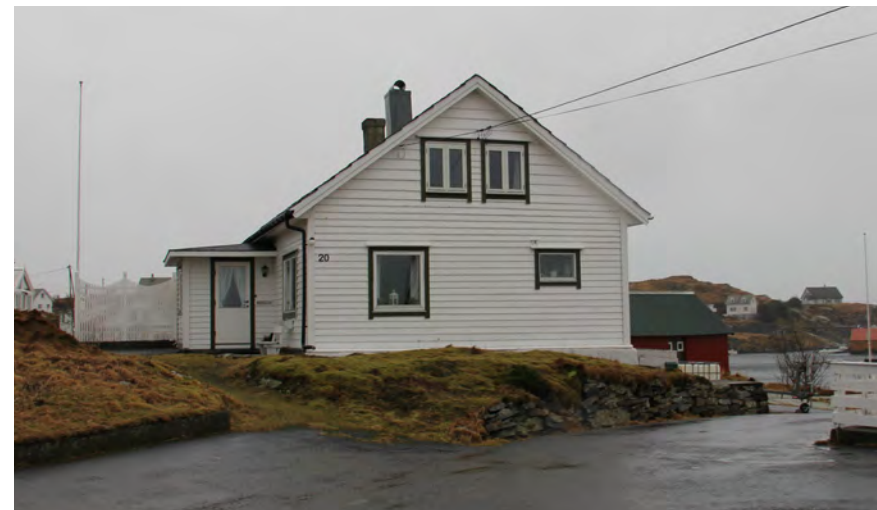
*Med unntak av Kremmarholmen er SEFRAK 102 26 det eldste bustadhus som er registrert. Noko endra på, men dersom alderen verkeleg stemmer har huset høg verdi.*

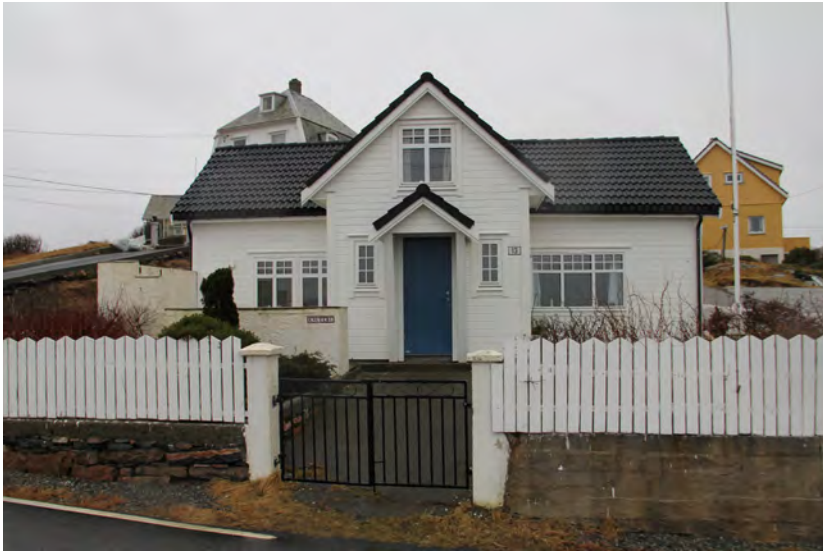
SEFRAK 102 46, Børhaugen, frå 1850-1899. Huset kjem opphavleg frå Masfjorden og vart flytt til Fedje kring 1880, stod fyrst ei tid på br. 33, før det enda opp der det står i dag (Skogseth 1997: 265).

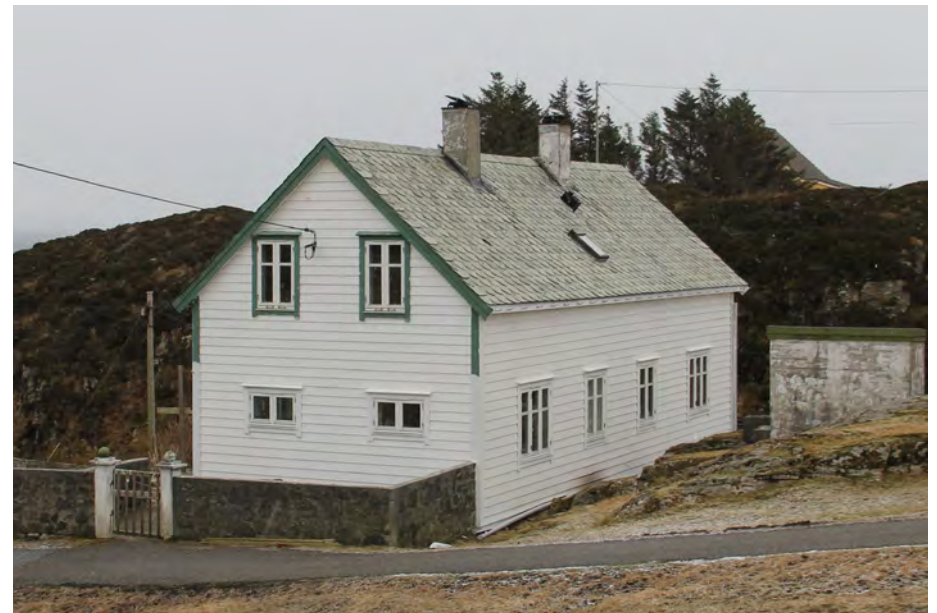
SEFRAK 104 32 på Nyheim, Storemark Tilbygd men stilreint. I følgje SEFRAK er bygget sett opp 1800-1899, men meir truleg er det sett opp kring 1916 (Skogseth 1997: 489).

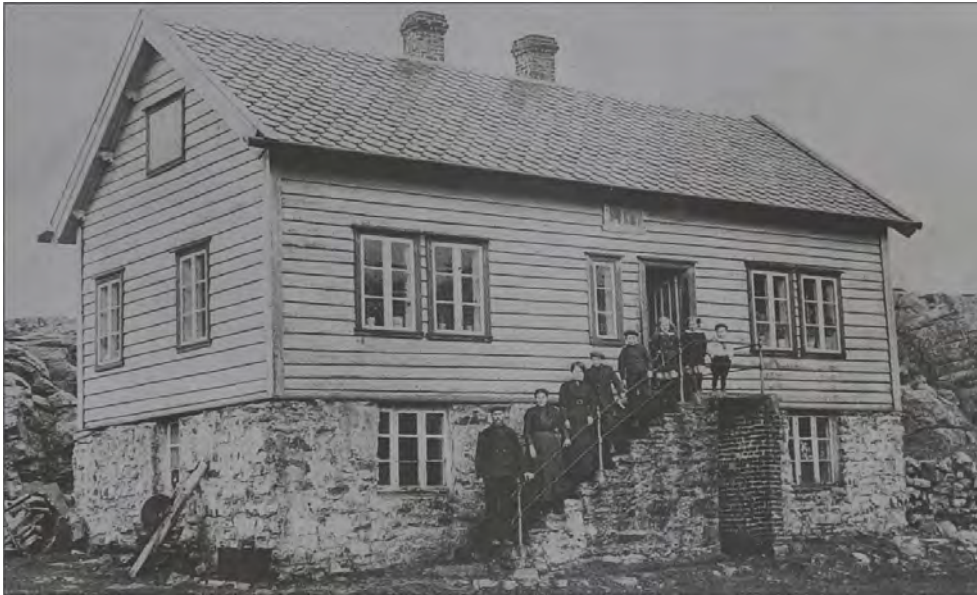
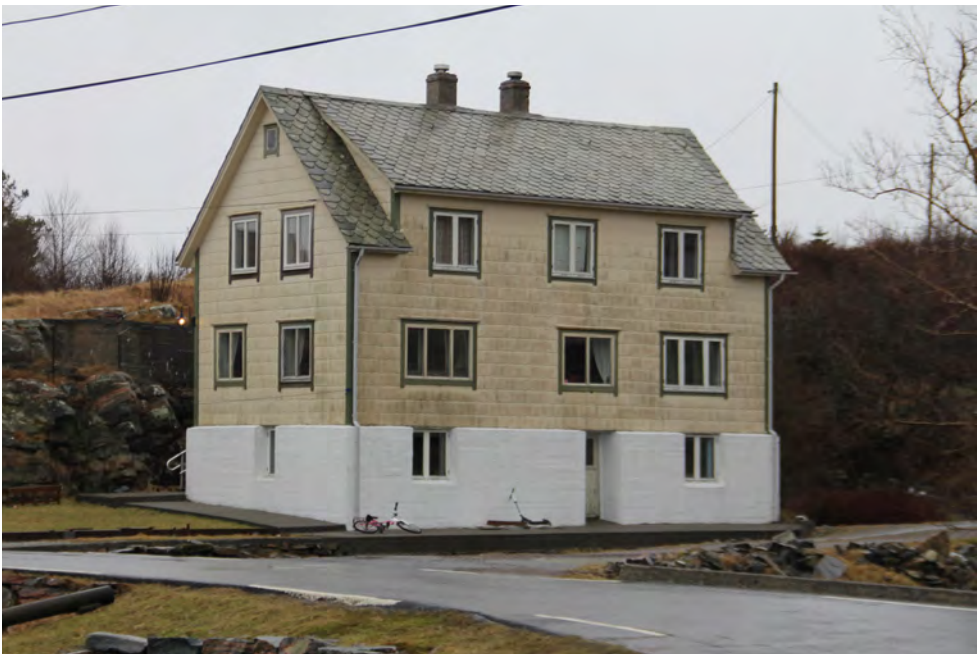
Våningshus på gbnr. 168/28, Vika, bygd 1875-1899. Her var det drive handel ein periode før 1915 (informasjon i matrikkelen). Huset er ein del ombygd (jf. foto oppe frå 1918, Skogseth : 297).
