# Fedje Tinnfabrikk, lydisolasjonsmålinger

Lydisolasjonsmålinger

DATO / REVISJON: 15.03.2022 / 00

DOKUMENTKODE: 10243472-01-RIA-RAP-001

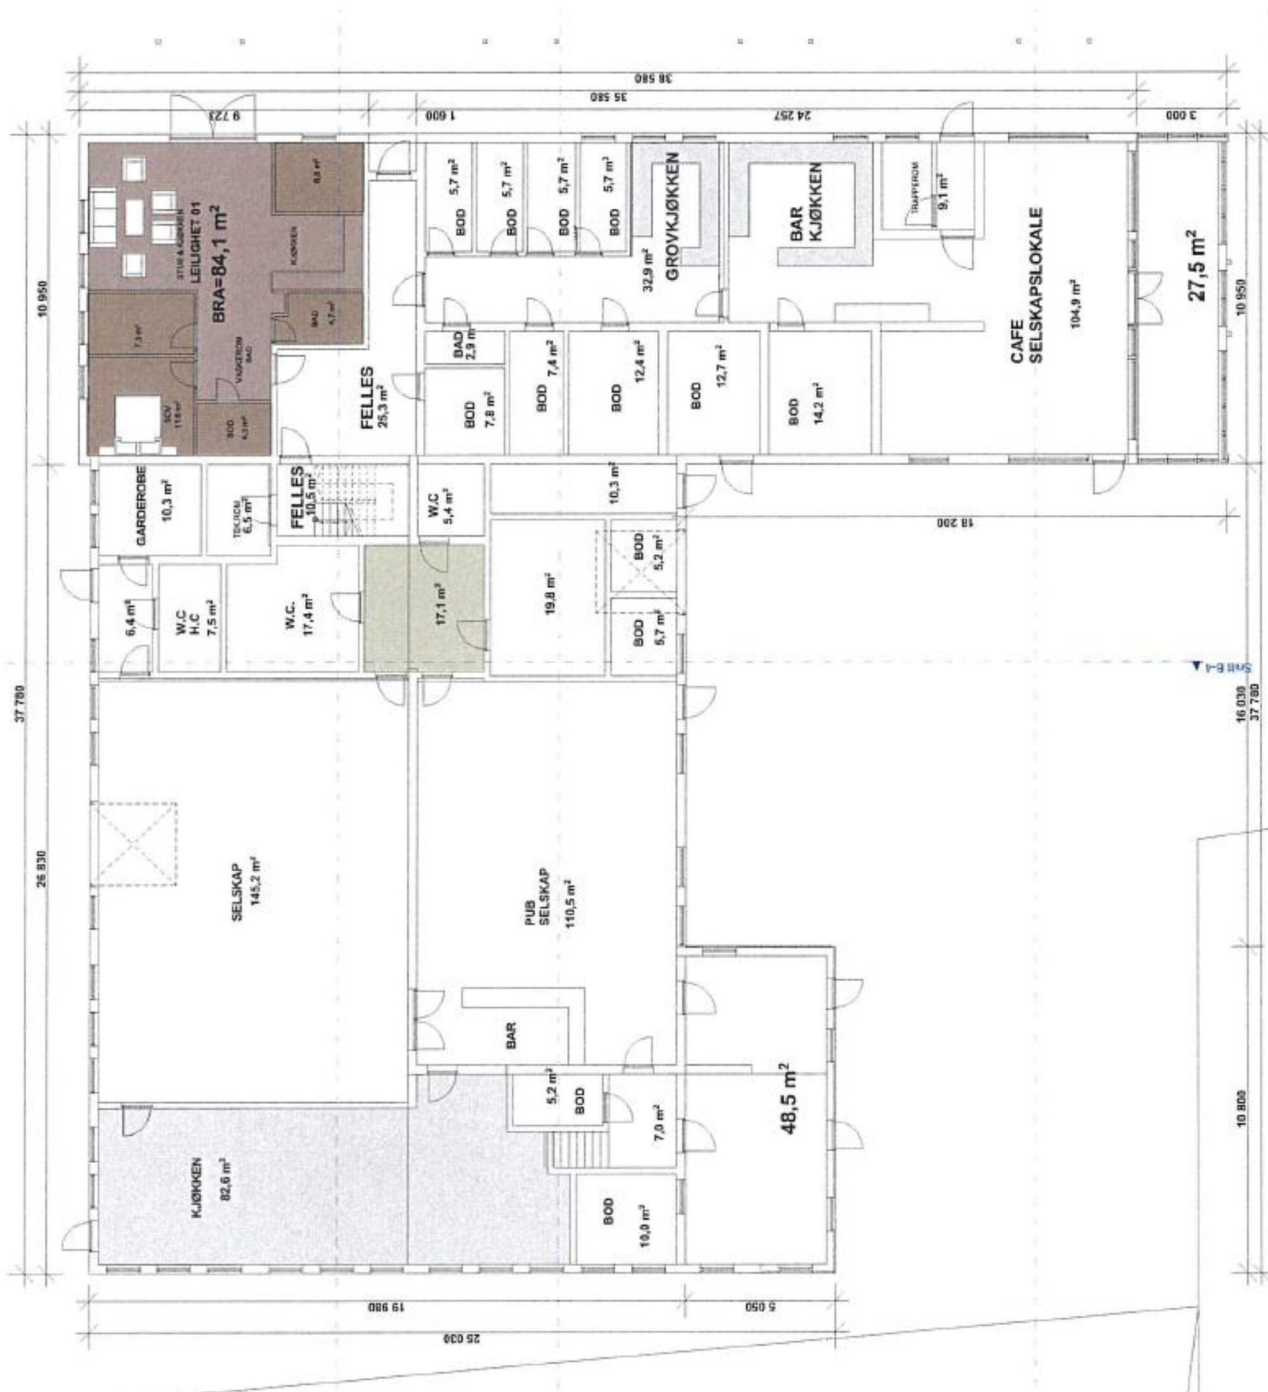
### Vedlegg H Planskisse 1. etasje

Figur 1: Planskisse for 1. etasje for Fedje Tinnfabrikk.

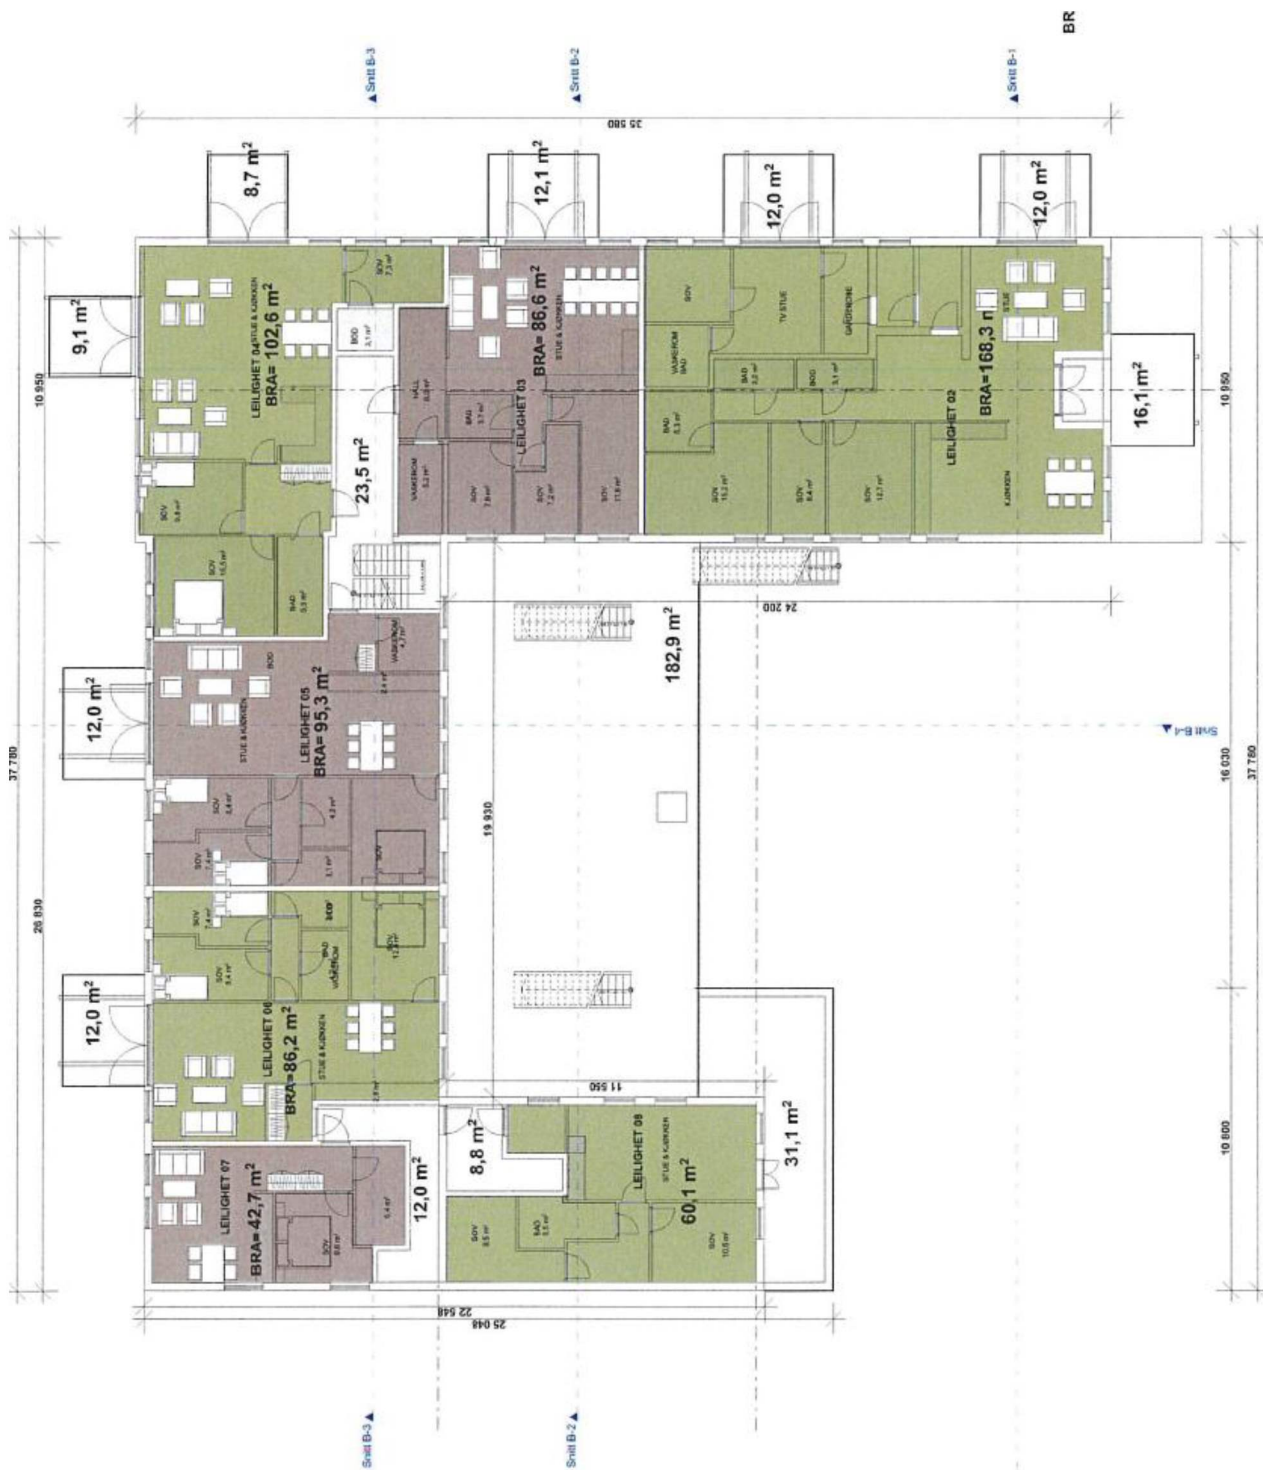
### Vedlegg I Planskisse 2. etasje

Figur 2: Planskisse for 2. etasje for Fedje Tinnfabrikk.

Fedje tinnfabrikk er et nærings- og leilighetsbygg som er et ombygd industrilokale, opprinnelig laget i to byggetrinn, der det er én del med tunge skillekonstruksjoner og én del med lette skillekonstruksjoner. Ser man på planskisse for 2. etasje i Vedlegg I, er leilighet 2, 3 og mesteparten av leilighet 4 bygget med tunge skillekonstruksjoner, mens leilighet 8, 7, 6, 5 og to rom i leilighet 4 er bygget med lette skillekonstruksjoner. Det er enkelte avvik i vedlagte planskisser fra hvordan leilighetene fremsto på måletidspunkt. Romdimensjoner benyttet i arbeidet er de faktiske størrelsene, registrert på stedet i forbindelse med målingene.

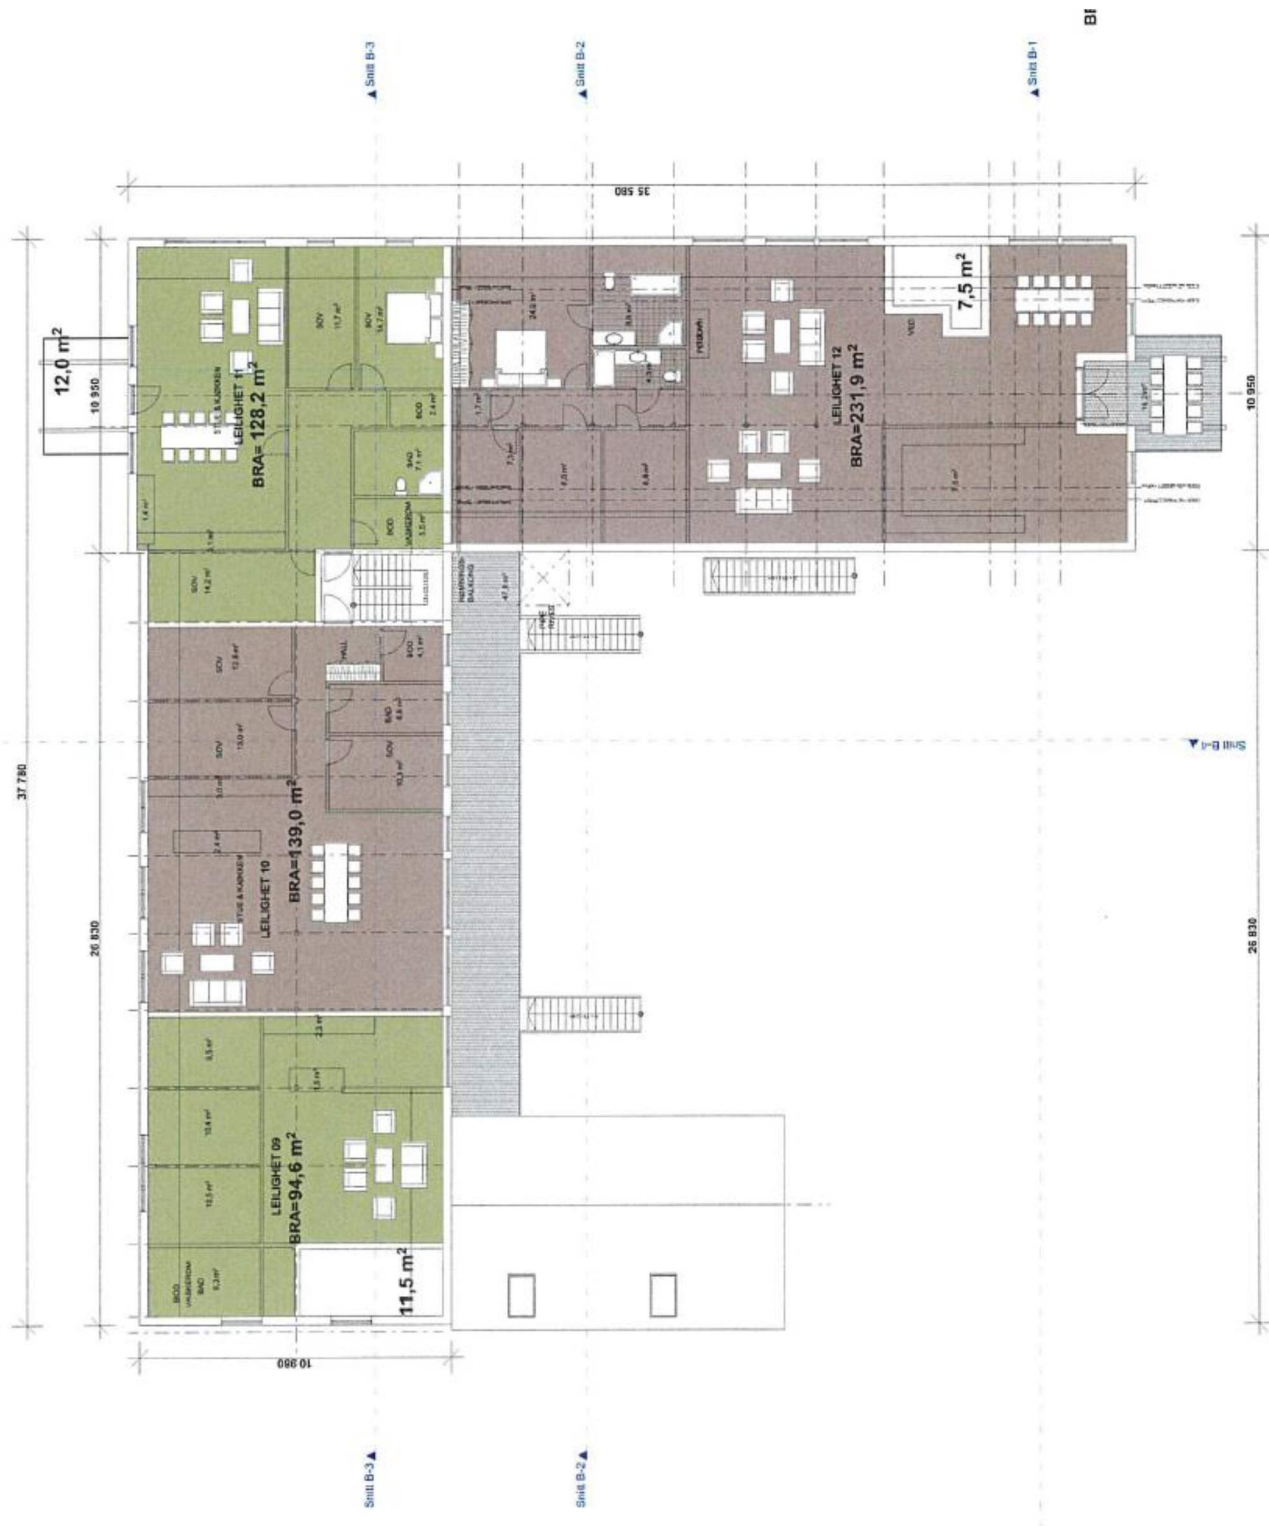
### Vedlegg J Planskisse 3. etasje

Figur 3: Planskisse for 3. etasje for Fedje Tinnfabrikk.
