# Helhetlig kartlegging

Energiforbruk i kommunens bygg

Fedje kommune

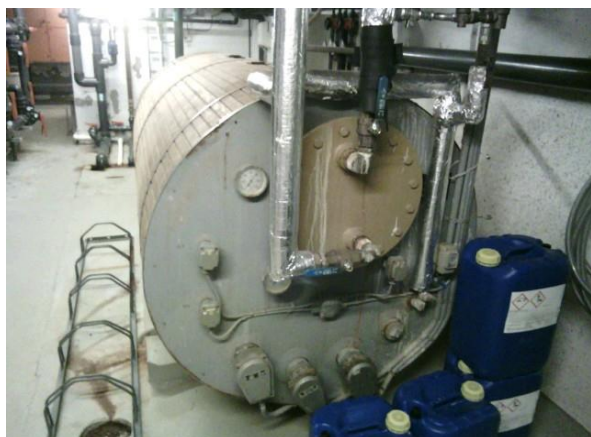
Varmtvannsbereder for oppvarming av dusjvann tilknyttet svømmehall antas å være veldig gammel. Oppvarming skjer med ved hjelp av el-kolbe. Varmtvannsbereder ble termografert under befaringen og på inn- og uttaksflens ble det registrert overflatetemperatur på 90°C, noe som gir et stort varmetap gjennom denne flensen. Termometeret på berederen viste 74°C på befaringdagen, selv om varmekameraet viste en overflatetemperatur var over 90°C.

Alternativ A: Det er vår anbefaling at eksisterende varmtvannsbereder erstattes med ny bereder som vil ha en bedre isolering- og virkningsgrad.

Alternativ B: Dersom utskifting av eksisterende varmtvannsbereder ikke er aktuelt, bør det gjøres tiltak for å etterisolere varmtvannsberederen der hvor det registrert høyt varmetap. Det bør i tillegg vurderes å skru ned temperaturen da dette vil kunne gi store besparelser.

Temperaturen på vannet må alltid være over 70°C grunnet legionellasikring, men fra målingene på befaring kan det se ut til at temperaturen ligger godt over dette.

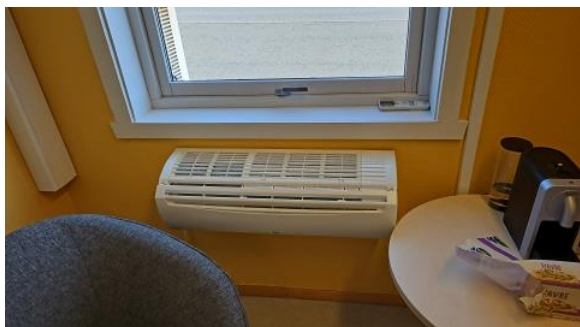
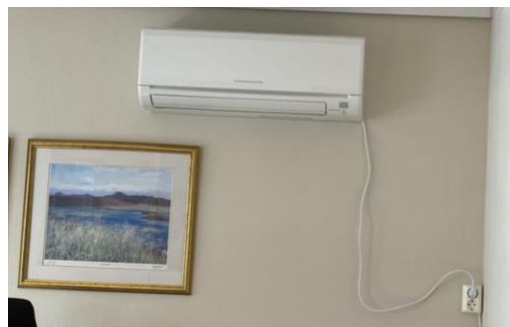
Serviceområdet blir hovedsakelig oppvarmet opp ved hjelp av elektrisk gulvarme- og panelovner. Det er også installert 2 stk. varmepumper i 1.etg, men begge varmepumpene er ute av drift. Og det er da elektriske panelovner som står for hele oppvarming av rom/soner så lenge de er ute av drift.

Det gjøres en tilstandsvurdering og service utføres på varmepumper, hvor målet er at de blir operative igjen.

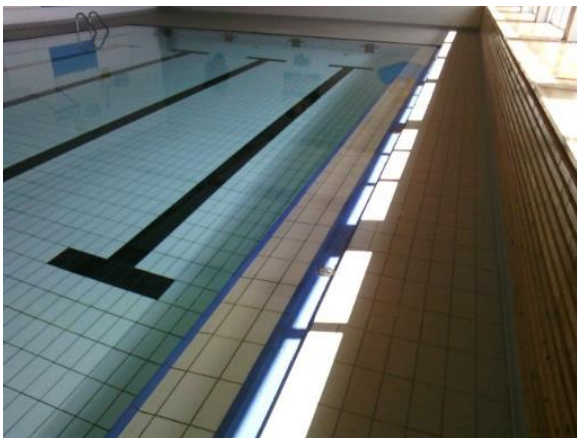
Barneskolen sitt svømmebasseng er ikke utstyrt med termoteppe for å redusere fordampning av oppvarmet bassengvann utenfor brukstiden. Innbyggere på Fedje har tilgang til svømmebassenget hele døgnet, og kan selv låse seg inn med egne nøkler. Det antas at bassenget er i bruk store deler av dag og kveld, men at det er liten eller ingen aktivitet på natten.

Bruk av termoteppe for å redusere fordampning av oppvarmet bassengvann. Gjør en vurdering på når man kan ta i bruk termoteppe, men ta utgangspunkt i at svømmebassenget blir tatt i bruk fra 0700 – 2200. Termoteppe blir tatt i bruk fra 2200 – 0700 for å redusere energiforbruk utenfor brukstiden.

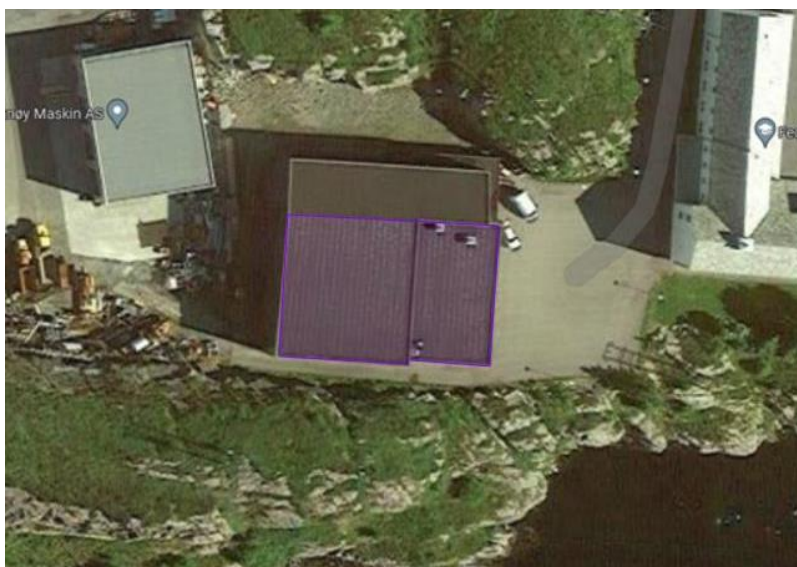
### Fleirbrukshallen

Arealet merket i lilla er det mest aktuelle arealet for solcelleanlegg på flerbrukshallen. Dette er et stort og flatt areal med en helning mot sør, noe som gjør det til en god plassering for et solcelleanlegg. Resultat fra solcelleanalysen for flerbrukshallen er presentert i tabellen under.

<b>Solcelleanlegg – Fleirbrukshallen</b>	
PV-generatorflate	520 m <sup>2</sup>
Installert effekt	108 kWp
Estimert årlig produksjon	78 000 kWh
Estimert prosjektkostnad	1.170.000 kr

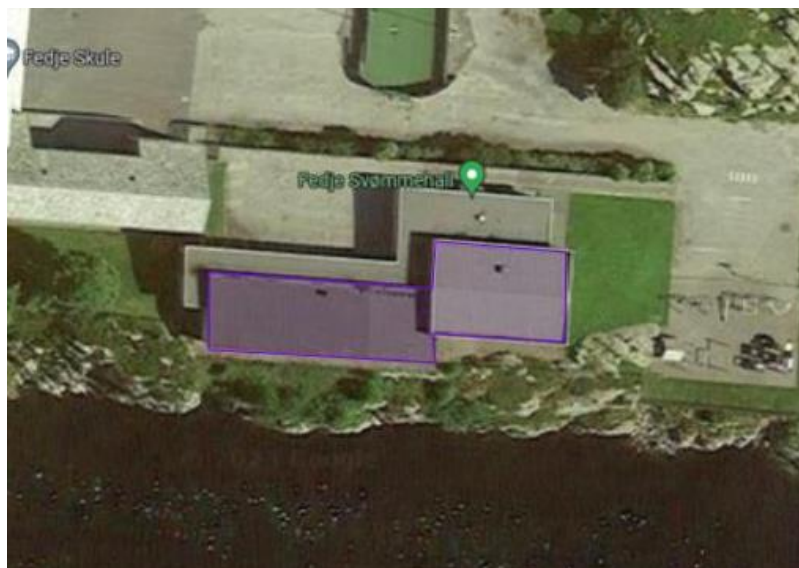
## Skolen – Nybygg

Arealet merket i lilla er det mest aktuelle arealet for solcelleanlegg på nybygget. Den store flaten med lite skjerming gjør at dette bygget egner seg godt til solceller. Her er det i tillegg et stort energibehov som anlegget kan dekke deler av.

PV-generatorflate	436 m <sup>2</sup>
Installert effekt	91 kWp
Estimert årlig produksjon	66 000 kWh
Estimert prosjektkostnad	981 000 kr

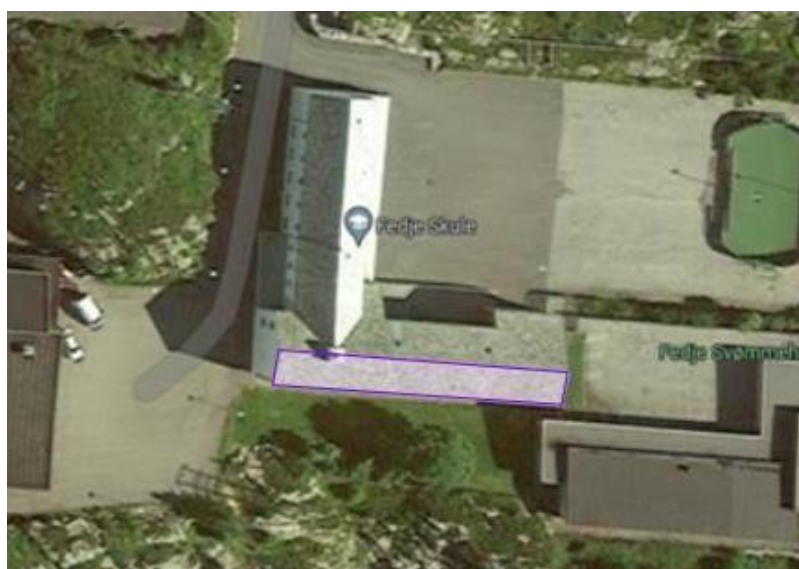
## Skolen – Gammel del

Det merkede arealet har en god vinkling og himmelretning for et solcelleanlegg. Det vil like vel være usikkerheter rundt prising grunnet typen tak og alderen på bygget. Det anbefales derfor ikke å gå videre med solcelleprosjekt på dette bygget

PV-generatorflate	216 m <sup>2</sup>
Installert effekt	45 kWp
Estimert årlig produksjon	43 000 kWh
Estimert prosjektkostnad	> 800 000 kr

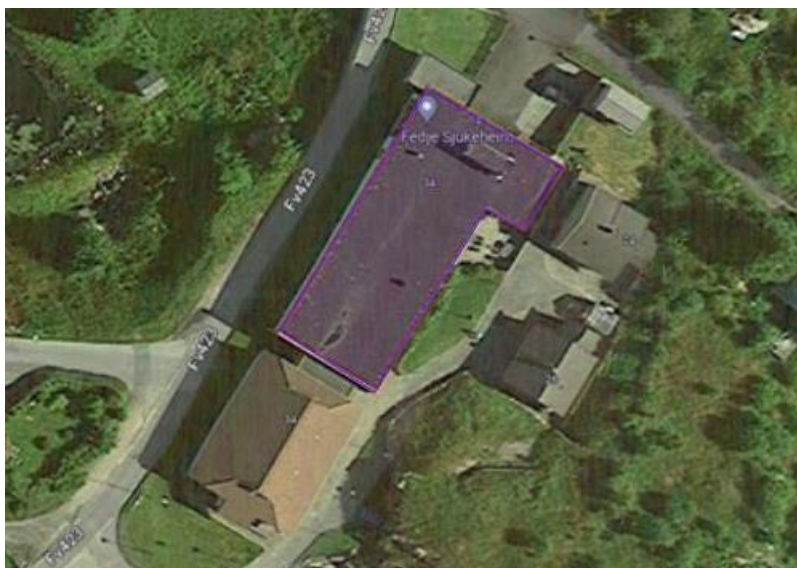
## Sykehjemmet

Det flate arealet på nyest delen av sykehjemmet egner seg godt til solcelleanlegg grunnet det flate arealet og god solinnstråling med lite skygge.

PV-generatorflate	280 m <sup>2</sup>
Installert effekt	59 kWp
Estimert årlig produksjon	42 000 kWh
Estimert prosjektkostnad	630 000 kr

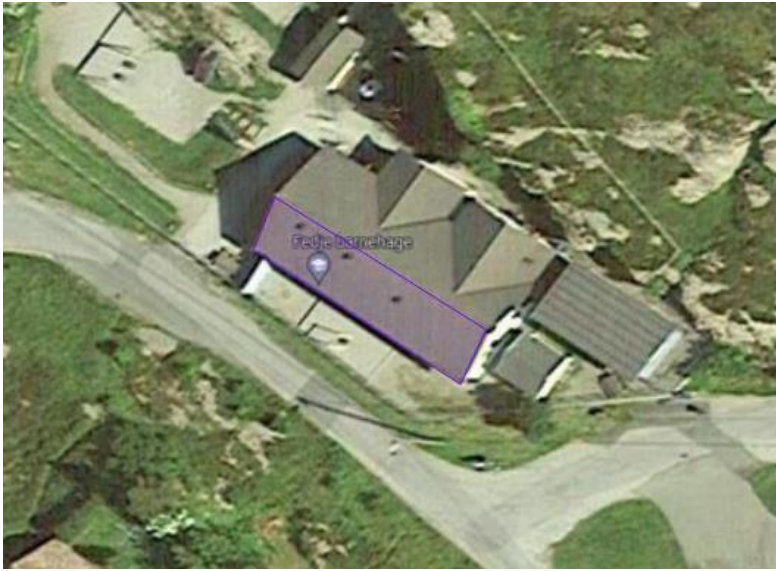
## Barnehagen

Det sørvestvendte takarealet har gode solforhold, og kan egnes seg til et mindre solcelleanlegg. Også her vil det være noe dyrere å montere solcellepanel enn de flate arealene på flerbrukshallen, nyskolen og sykehjemmet.

PV-generatorflate	108 m <sup>2</sup>
Installert effekt	23 kWp
Estimert årlig produksjon	18 000 kWh
Estimert prosjektkostnad	280 000 kr
