NOTAT

OPPDRAG Leknes - Tilstandsrapport grunnmur	OPPDRAGSLEDER Espen Vestbø	DATO 2014-05-08
OPPDRAGSNUMMER 10206001	OPPRETTET AV Espen Vestbø	SIDEMANNSKONTROLL Torgeir N. Eraker

Bakgrunn

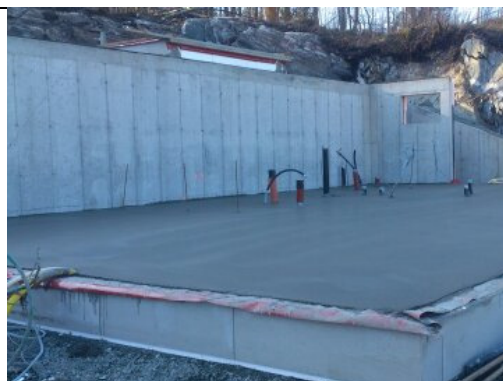
Bilde 1 - Grunnmuren sett fra 1. etg før avstivende innervegger er støpt.
Foto: Tommy Fauske

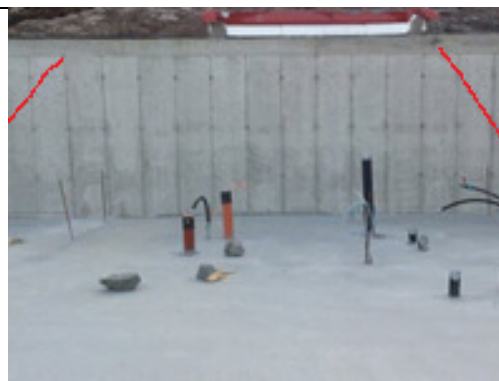
Bilde 2 - Grunnmuren fra 1. etg, sprekker i veggen er markert med rødt
Foto: Tommy Fauske

Sweco konkluderer med at betongmuren som er tilbakefylt med sprengstein ikke tilfredsstillende normalt byggeplassavvik i henhold til NS3420. Målt loddavvik er ca. 50 mm. Grunnmuren har ikke tilstrekkelig armering i henhold til bransjenormer som SINTEF Byggforsk Kunnskapssystemer og Eurokode. Avstanden mellom de avstivende veggene er for stor i forhold til den armeingsmengden som er lagt inn, og den minste av de avstivende innerveggene har ikke tilsvarende lengde som høyden grunnmuren er oppfylt, slik som beskrevet i byggdetaljblad 523.127. Det er usikkert hvilke masser som er brukt som tilbakefylling, og det er ikke lagt ned drenerør. Forsterkningen av konstruksjonen som er beskrevet i notat 01 fra Bergen byggtknikk baserer seg på feil geometri. Det er også usikkert hvilke antagelser som ligger til grunn for beregning av jordtrykk og last mot de avstivende veggene.

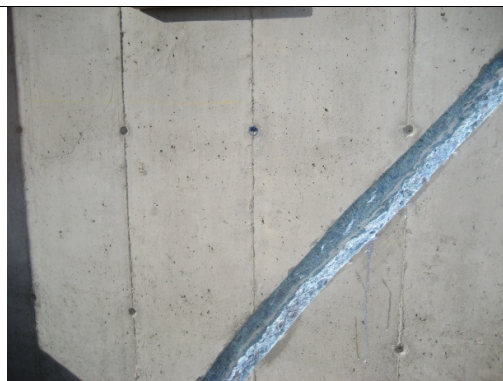
Bilde 3 - Utbedring av sprekken med elastisk fugemasse.
Foto: Tommy Fauske

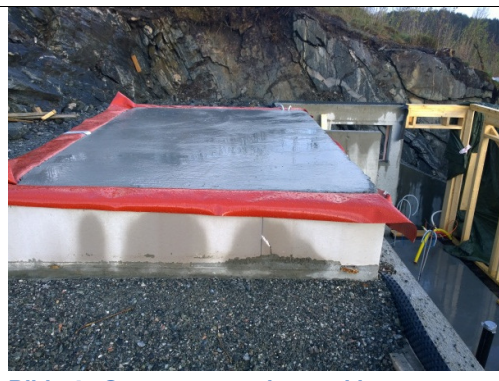
Bilde 4 - Grunnmur og plate ved inngangsparti etter at avstivende vegger innvendig er støpte.
Foto: Tommy Fauske

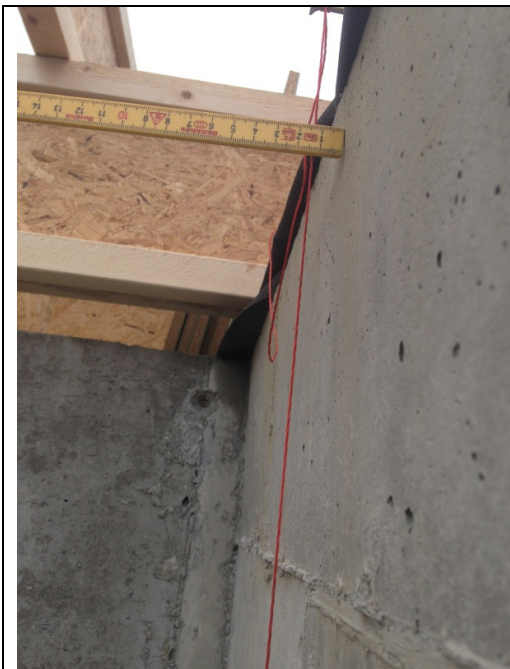
Bilde 5

Det ble målt ett loddavvik på ca. 50 mm på grunnmuren ca. 4,3 meter fra hjørnet mot øst, der ny avstivende innervegg er støpt, målingen ble utført med meterstokk og loddsnor. I NS 3420 er det i punkt d2.1 satt ett generelt krav til byggtoleranse på +/- 15mm, dette er gjeldene dersom ikke annet er avtalt mellom byggherre og utførende. I byggetaljblad 520.008 fra SINTEF Byggforsk, som baserer seg på NS 3420, er det i tabell 44 angitt krav til retningstoleranser. Normalkrav for en utvendig betongvegg mellom 2 og 5 meter er 5‰; for en vegg med høyde 2,4 meter vil dette si et maks avvik på +/-12 millimeter.

Bildet viser måling med meterstokk i topp av grunnmur.

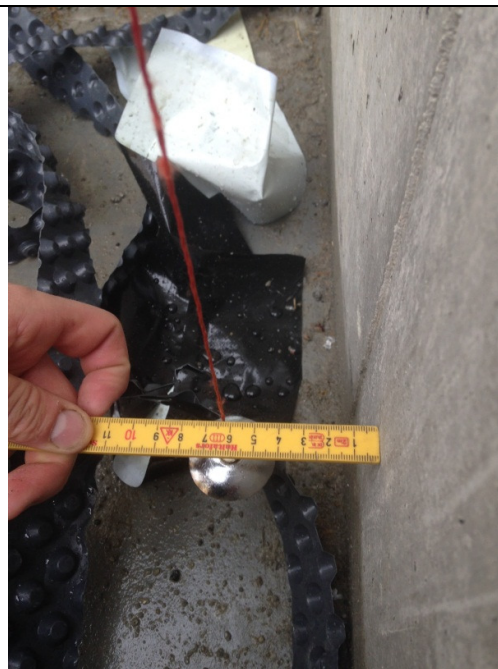
Bilde 6

Bildet viser måling med meterstokk i bunn av grunnmur.

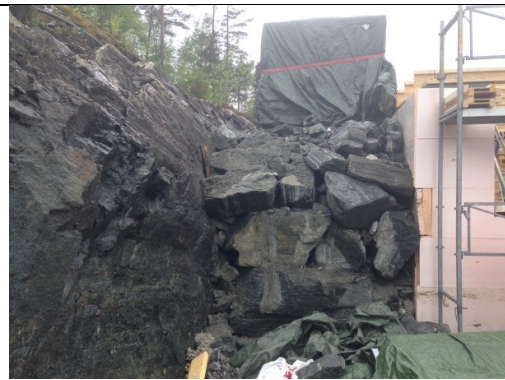
Bilde 7

Grunnmuren er tilbakfylt mot fjell, det er usikkert eksakt hvilke masser som er brukt. Mot sør/øst er det tilfylt med en del store blokker, dette er trolig ment murt som en blokkmur. Vi ser tydelig at steinene som ligger her trykker mot grunnmuren, og XPS-isolasjonen har trykkmerker etter steiner som trolig har falt mot grunnmuren under muringen/tilbakefyllingen. Bergen Byggteknikk har i notat 01 beregnet horisontal skyvekraft på vegg til å være 6 kN/m, men fordi de antar at bakfylling til dels er murt er denne kraften redusert til 3kN/m. De har så beregnet at nye støttevegger må motstå en kraft på 12 kN (3 kN/m *4 m) eller maksimalt 24 kN (6 kN/m *4m). På befaringen måles lastlengden for innerveggene til ca. 4,75 meter, så antagelsen om lastlengde 4 meter er ikke korrekt. Generelt synes en skyvekraft på 6 kN/m å være noe lavt antatt, men Sweco har ikke utført egne beregninger på dette.

Tilfylling mot grunnmuren. Det er brukt store blokker mot sør/øst. Det er ukjent hvilke masser som er brukt langs resten av veggen.

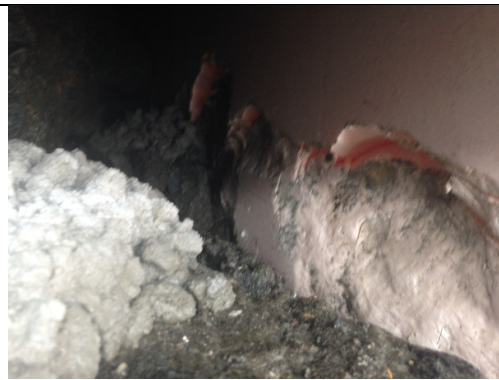
Bilde 8

Bildet viser tydelig hvordan XPS-isolasjonen på utsiden av grunnmuren er skadet som følge av tilbakefyllingen mot grunnmuren. Bildet er tatt inn i blokkmuren som vises på bilde 7.
