# VERDI- OG LÅNETAKST

Matrikkel: **Gnr 100: Bnr 13**  
Kommune: **1263 LINDÅS KOMMUNE**  
Betegnelse: **Fritidseiendom**  
Adresse: **Vabøvegen 50, 5955 LINDÅS**

## Nøst

## Utvendig bod

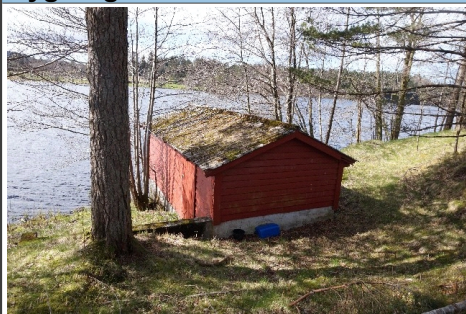
Bygning fundamentert med ringmur av betong, yttervegger av stenderverk, liggende kledning, sal takkonstruksjon av sperrer, tekket med eternittplater.

Noen hull i yttertaket, ytterdørene er i dårlig stand, en del mose på taket.

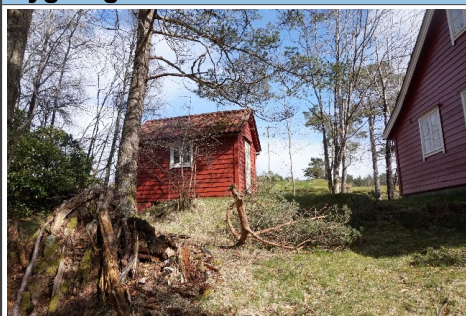
Bygning fundamentert med betongsøyler, trebjelkelag, gulvbord, yttervegger av stenderverk, liggende og stående kledning, sal takkonstruksjon av sperrer, tekket med eternittplater, innlagt strøm.

Bygningen er i dårlig stand, råteskader på kledning og litt lekkasje i taket.
